INFORME

Referència: B-175

Denominació: Ampolla 50 ml

Motiu informe: S'ha fet un coll nou per anar amb l'obturador ref.1153 i el tap ref.1154

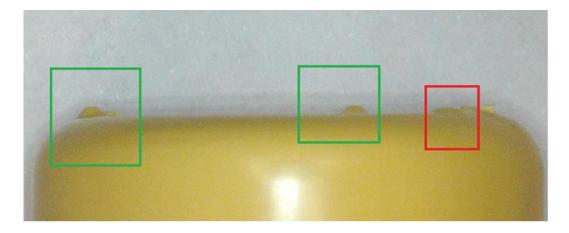
L'ampolla a la base te 3 punts, dels 3, n'hi ha un que es més petit, i això fa que no soli bé i tingui moviment.

- L'ampolla te moviment, li falta un punt de soporta a la base.
- El partaix d'una banda es ok, però l'altre no.
- El cubicatge fa 51 ml, una mica just.
