Referència: 1997 Material: PP - Color: Negre NTC-9901 + additiu

Denominació: Tapa 7 ml recte **Data de l'informe:** 23/06/2021

Motiu informe: 18è informe de la prova de motlle nou de la tapa 7 ml RECTE –peces injectades 22/06/2021 – Tarda – **Màquina 19**

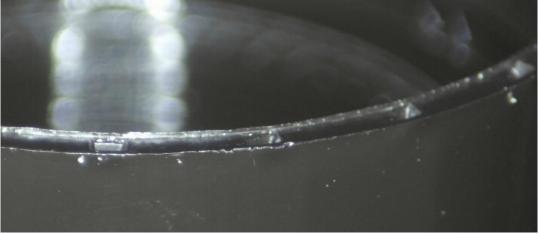
TAPA 2 - Rebava cono + marques boca

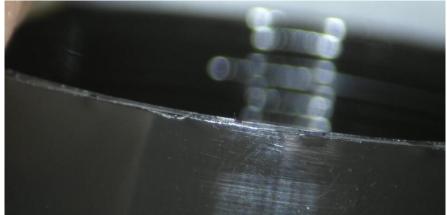
TAPA 3 - Marques a la rosca + Marques a la boca + rebava cono

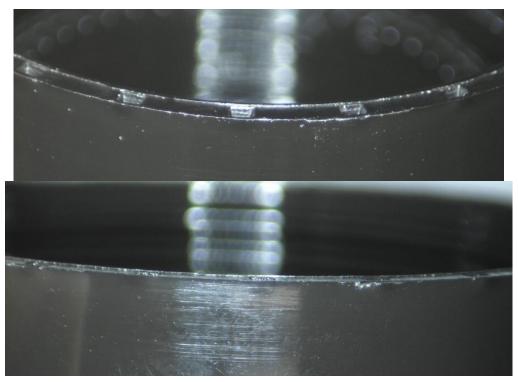
TAPA 4- Marques a la boca + rebava cono

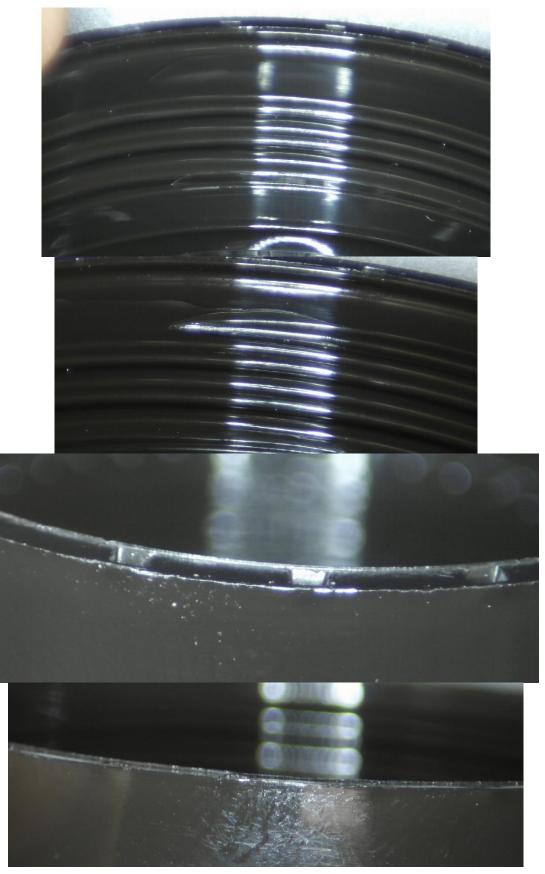
TAPA 5 - Marques a la rosca + Rebava cono + Marques a la boca

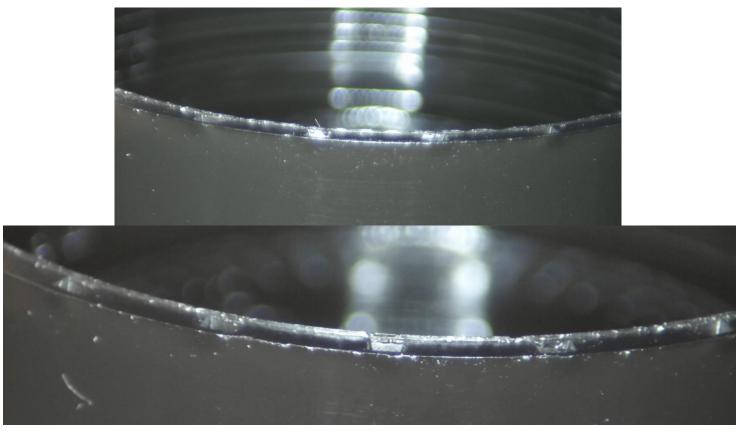
TAPA 6 - Rebava cono + Rebaves anti-girs + marques a la boca
