# **INFORME** INYECCIÓN / CALIDAD

Denominación: cubilete 200 ml REFILL | Cavidades: 2

Motiu informe: 1º PRUEBA MOLDE 2023

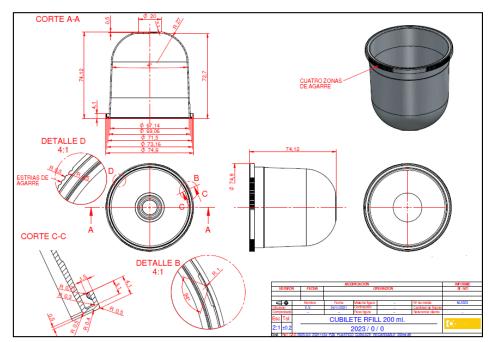
PLANO: 24/11/2021

Hay que mejorar la expulsión de la colada y la válvula de aire del punzón de la cavidad 2
