INFORME

Referència: 1997 Material: PP - Color: Negre NTC-9901 + adhitiu

Denominació: Tapa 7 ml recte **Data de l'informe:** 11/05/2021

Motiu informe: 11è informe de la prova de motlle nou de la tapa 7 ml RECTE - 6 figures -

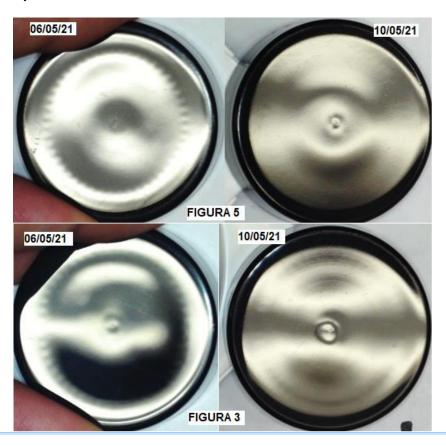
- S'han realitzat les proves de les peces 3 i 5 amb noves modificacions per millorar marques "antigiros" de sobre.
- S'ha fet fulla nova amb paràmetres. nous
- **1- ASPECTE:** Ha millorat, però encara s'intueixen una mica el relleu dels antigiros. Ara també es veu més el punt d'injecció:

Costa de veure però els antigiros encara es veuen, potser amb la pintura UV es tapa. La rosca de la figura 3 xafada. Broces.

10/05/2021	Manuel Serrano 10/05/2021
	Aumentamos espesor en fondo de pieza profundizando
	las cavidades en 0.35/0.40mm, esta prueba ha sido
	solicitada por gerencia y solo se ha realizado en 2cv, estas
	cavidades son los №3 y №5.
	Cambiamos punta de boquilla en №6. (Estaba rota).
	Reajustamos conos.
	La correccion de cambio de espesor se realiza siguiendo
	instrucciones de gerencia y si el efecto es positivo lo
	realizaremos en el resto de figuras.
	Se ha reconectado la camara como en el esquema.

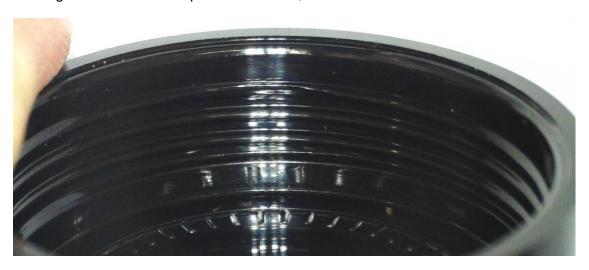
Les tapes de la figura 3 tenen les rosques deformades, xafades:

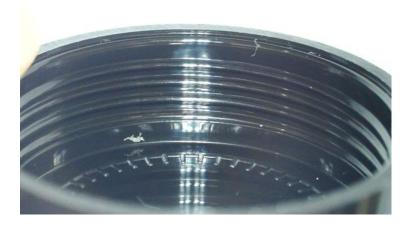
A les rosques segueixen apareixent broces, filets:
