## INFORME DE INSPECCIÓN DE SEGURIDAD ÁREA OPERATIVA - TALLER

**Empresa: Outsourcing Kargo LTDA**

**Ciudad y Fecha**  
**Bogotá DC 24 de junio de 2024**

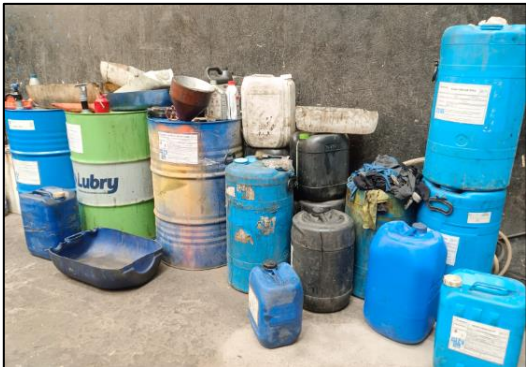
| EVIDENCIA FOTOGRÁFICA | DESCRIPCIÓN / SUGERENCIA |
|---|---|
| | <p><b>Riesgo:</b> Químico<br/><b>Hallazgo:</b></p> <ul style="list-style-type: none"> <li>- Se evidencia almacenamiento de productos químicos en estado líquido a nivel de piso sin un sistema de contención secundario.</li> <li>- Las condiciones de almacenamiento no permiten identificar que recipientes contienen productos químicos de residuo y cuales contienen productos químicos en uso; no se ha identificado el lugar.</li> </ul> <p><b>Recomendación:</b></p> <ul style="list-style-type: none"> <li>- Validar la posibilidad de adquisición de estibas colectoras o fabricación de dique de contención el cual deberá tener una capacidad del 110% respecto a la cantidad almacenada.</li> <li>- Clasificar los productos almacenados de acuerdo con su característica de peligrosidad y separar los residuos del almacenamiento de producto en uso.</li> <li>- Instalar señalización del punto de almacenamiento y acopio según corresponda.</li> </ul> |

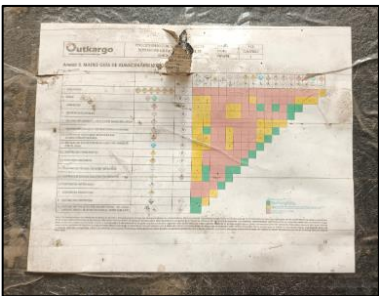
| EVIDENCIA FOTOGRÁFICA | DESCRIPCIÓN / SUGERENCIA |
|---|---|
| | <p><b>Riesgo:</b> Químico<br/><b>Hallazgo:</b> Se evidencian publicación de matriz de compatibilidad química pero la misma no es legible y fácilmente identificable en proporción al área donde se encuentra expuesta.</p> <p><b>Recomendación:</b> Reemplazar matriz de compatibilidad asegurando que esta sea clara y fácil de leer; publicar hojas de datos de seguridad asegurando que se mantengan en el lugar de uso y/o almacenamiento.</p> |

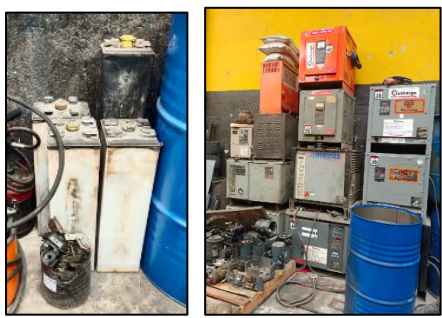
| | <p><b>Riesgo:</b> Locativo</p> <p><b>Hallazgo:</b> Se evidencian celdas de baterías almacenadas a nivel de piso y sin señalización y/o demarcación. Cargadores almacenados y apilados uno sobre otro, no se puede identificar cuales están en uso y cuales no.</p> <p><b>Recomendación:</b></p> <ul style="list-style-type: none"> <li>- Ubicar las celdas sobre estiba y señalar área de almacenamiento</li> <li>- Identificar cuales cargadores están en buen estado y cuales son residuo.</li> </ul> |

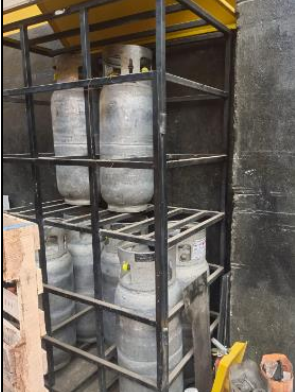
| | <p><b>Riesgo:</b> Locativo - Químico</p> <p><b>Hallazgo:</b> Se evidencia almacenamiento de GLP sin identificación ni ficha de datos de seguridad publicada. No es fácilmente identificable cuales cilindros se encuentran llenos y cuales vacíos.</p> <p><b>Recomendación:</b> Señalar sitio de almacenamiento de GLP según las características de peligrosidad de los productos; publicar FDS en el lugar de almacenamiento y/o uso.</p> |

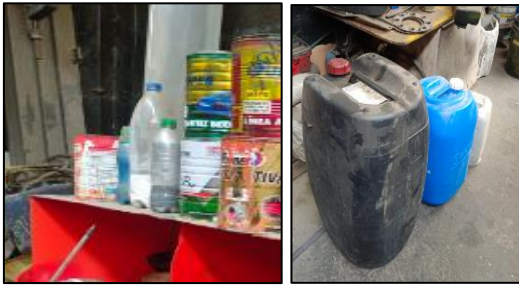
| | <p><b>Riesgo: Químico</b><br/> <b>Hallazgo:</b> Se evidencian productos químicos sin correcta identificación, etiquetado y almacenamiento; adicionalmente productos re envasados en recipientes que no corresponden.<br/> <b>Recomendación:</b> Implementar el sistema globalmente armonizado para productos químicos teniendo en cuenta las disposiciones adecuadas para etiquetado, almacenamiento y comunicación de peligros; adicionalmente comunicar a todo el personal las recomendaciones pertinentes para su implementación.</p> |

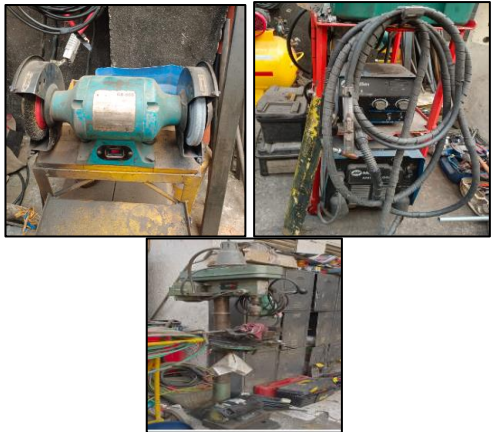
| | <p><b>Riesgo: Mecánico</b><br/> <b>Hallazgo:</b> Se evidencian equipos, máquinas y herramientas sin identificación, publicación de procedimientos de trabajo seguro y no se evidencia diligenciamiento de inspecciones operacionales.<br/> <b>Recomendación:</b></p> <ul style="list-style-type: none"> <li>- Instalar señalización / demarcación que permita identificar los diferentes equipos y máquinas del taller.</li> <li>- Socializar con los colaboradores las recomendaciones necesarias para uso adecuado de los equipos, y máquinas, así como la obligatoriedad en el registro del reporte Pre operacional.</li> </ul> |
