# INFORME DEL COORDINADOR DE SEGURIDAD Y SALUD

29-04-2026

OBRA CIVIL AMPLIACIÓN FILTROS  
WABAG

EN CÁSEDA, NAVARRA

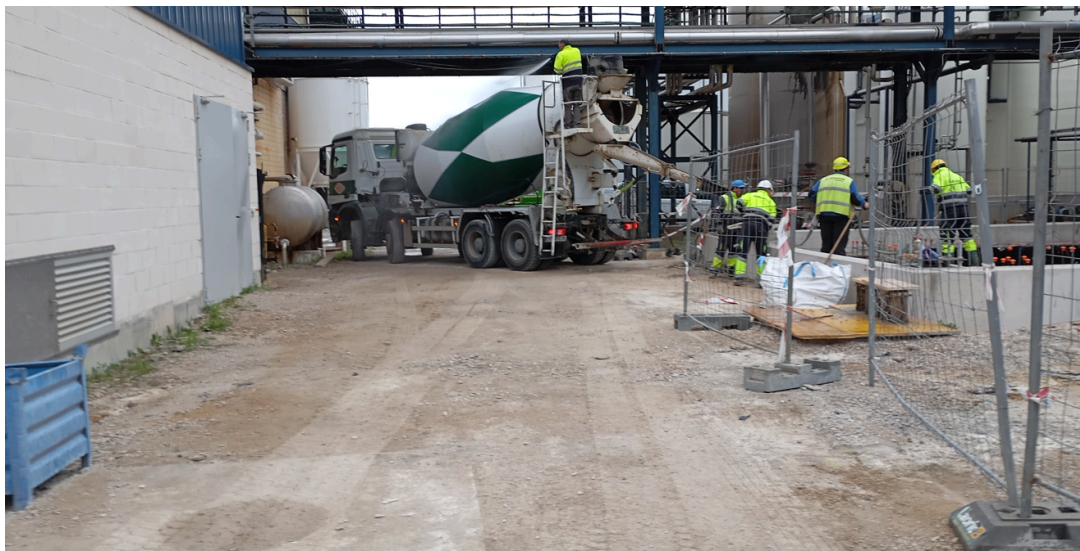
#### **Recinto de obra:**

- El recinto de obra se encuentra delimitado y señalizado,
- Se observa orden y limpieza

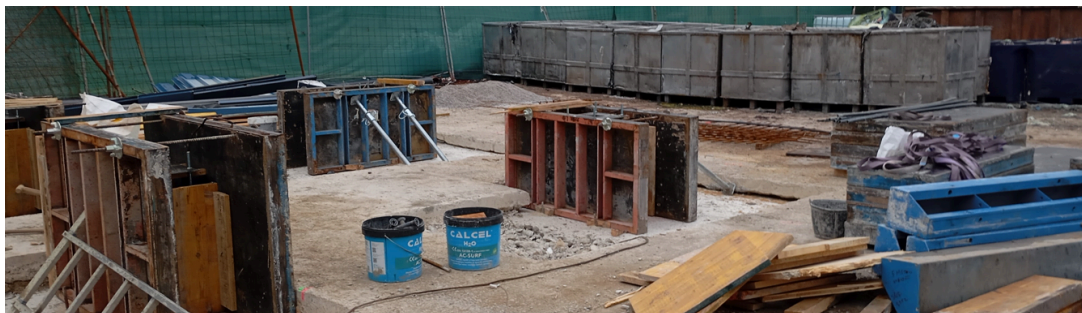
#### Acopio de materiales:

- Los materiales para realizar el trabajo se encuentran acopiados en el área delimitada
- Los residuos se encuentran fuera del entorno de trabajo hasta su retirada

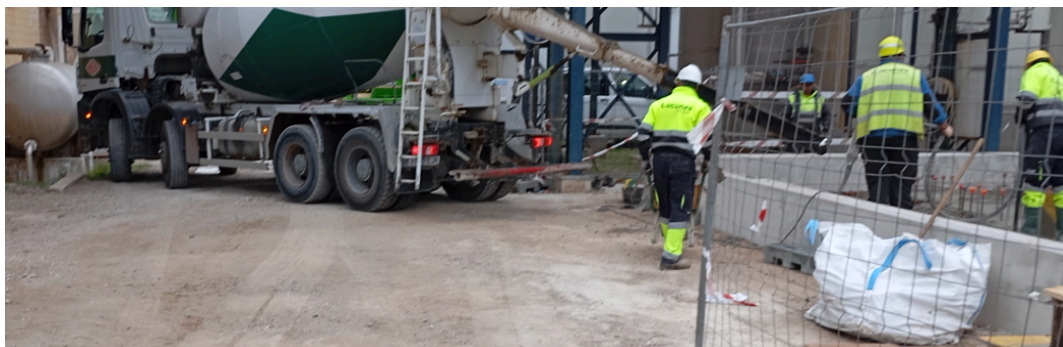
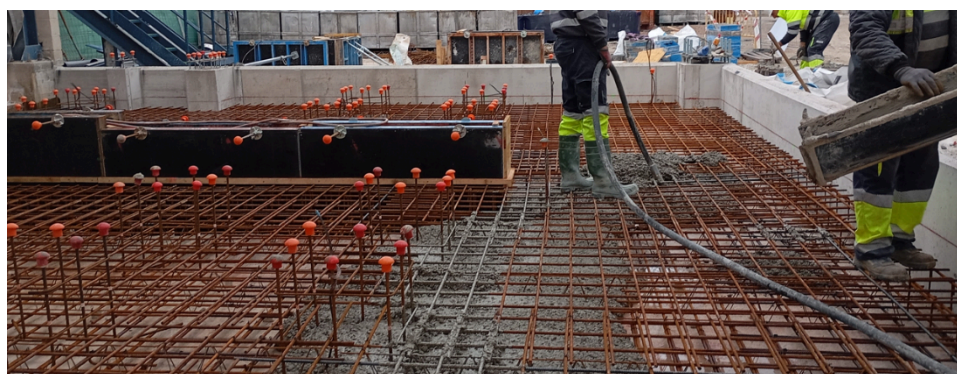
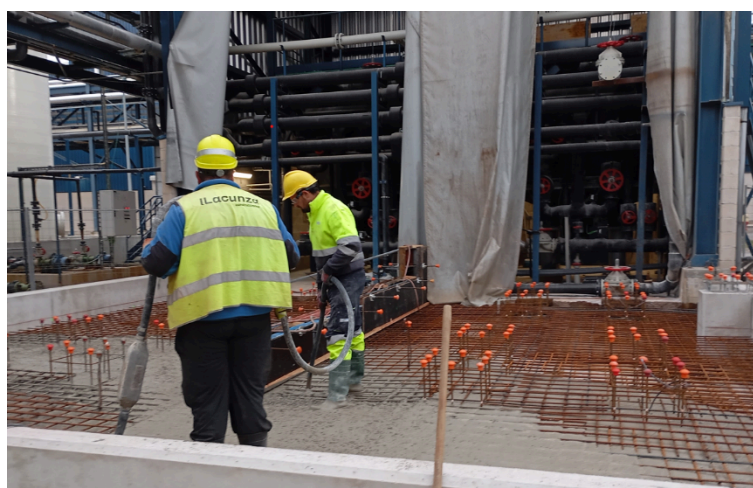
#### Área de trabajo:

- En el momento de la visita se encuentran realizando trabajos de hormigonado de solera
- El camión hormigonera se encuentra emplazado fuera del recinto de obra, en vial de acceso. Se recuerda delimitar y señalizar el área de trabajo de la maquinaria. Se subsana durante la visita
- Los salientes de ferralla se encuentran protegidos con seta de protección

- El trabajo de hormigonado se realiza en pareja. La canaleta se encuentra asegurada. Disponen de EPI's, botas anticlavos, guantes, gafas antiproyección.

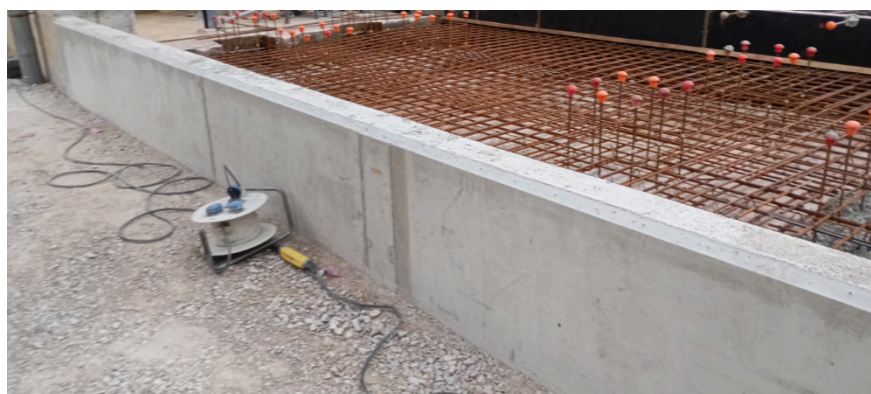
- No se observan servicios afectados.

- La maquinaria presente dispone de marcado CE y cuenta con las protecciones adecuadas.
- Los alargadores de electricidad disponen de IP67 de protección. Se encuentran protegidos de tráfico rodado o pisadas.
- Los trabajadores disponen de EPI's generales de obra (ropa de trabajo y alta visibilidad, calzado de seguridad, guantes, casco de protección).
