Keep Stability Individual Film Process On LSSG Product

Team : All In

By : Heri Wahyu Styawan

Date : Nov 2024

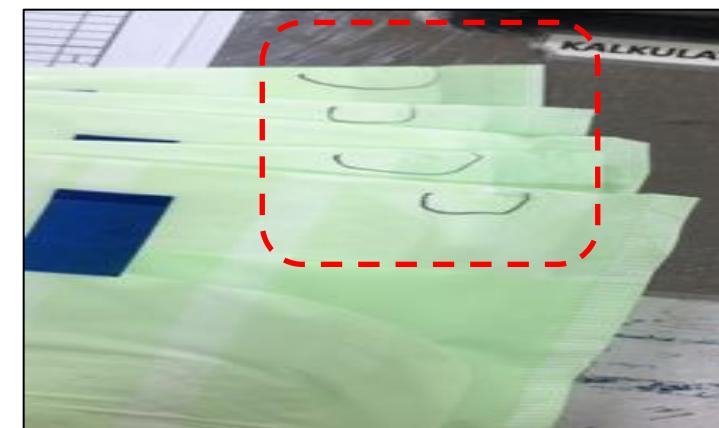
Pouch Tergores

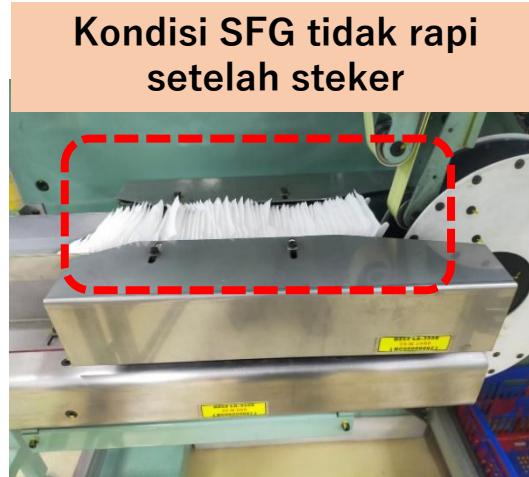
Pouch SFG yang tersangkut oleh baling-baling stacker.

Laju SFG tidak stabil setelah Stacker dikarenakan putaran guide belt SFG goyang & slip

Modifikasi Roll For Belt Transfer SFG Setelah Stacker

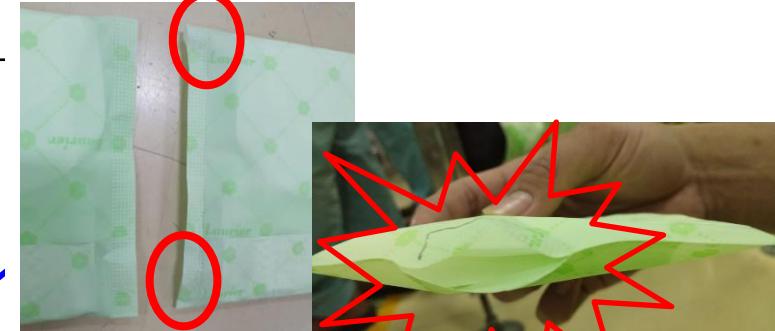
Individual Folding

<p>Terkadang bagian pinggir terbuka, Terkadang bagian tengah terbuka.</p>
Structure	<p>3 Layer $30 \mu m$</p>

Pada dasarnya, I/F Green lebih sulit daripada I/F white.
Kondisi seal menjadi lebih sulit karena perubahan komponen tinta

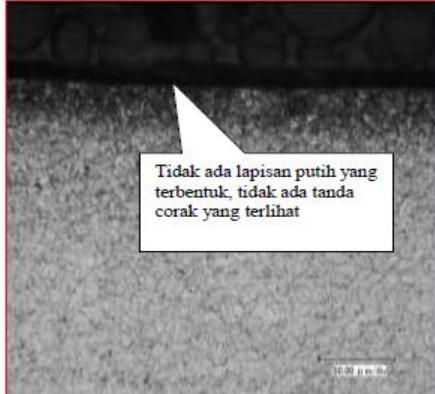
1. Kanuc Treatment Hardening

*Standard min kekerasan. 62 HRC

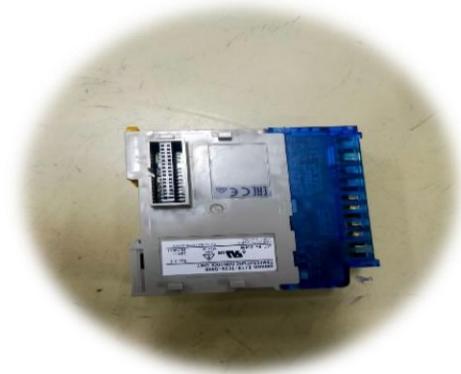
4. Ganti temp Control

Dari aktivitas tersebut , Hasil yang didapat masih belum maksimal
Selanjutnya kami melakukan analisa lebih mendalam lagi

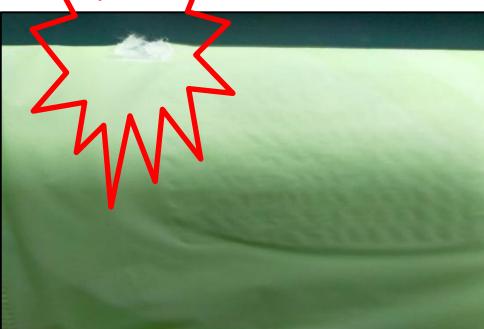
Pouch Sobek Karena Tertarik HM

HM Body tidak center menempel di produk, efeknya :

HM Menempel roll
folding IF

HM Menempel Plat
folding IF

HM Menempel di Trasfer
Drum B

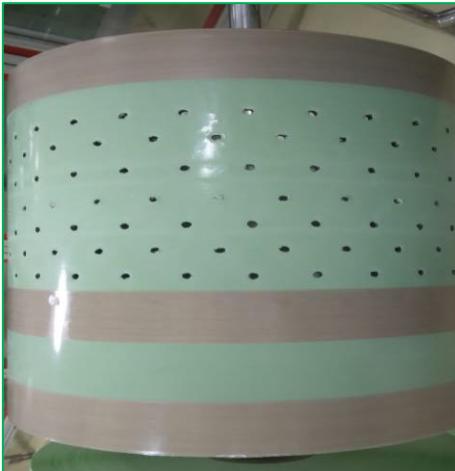
- 1** Mengurangi lubang vacuum
Agar hisapan vacuum lebih kuat

New Condition : 7 Baris

Previous : 8 baris lubang vacuum

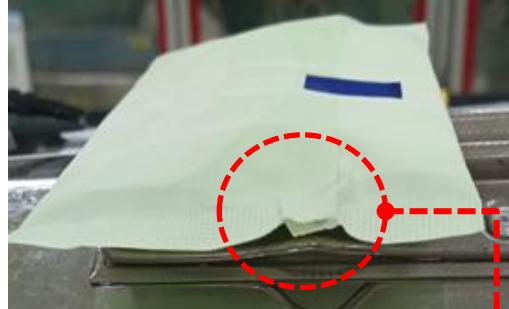
Clearence Belt Transfer SFG Over Press

Desain CV belt bertipe press belt tidak ada clearance (0)

Ketika SFG melewati turn roll SFG menerima tekanan press belt berlebih , mengakibatkan pouch seal sobek

Setting Clearance belt untuk meminimalisir gesekan SFG
