Asunto: RE: Materiales con defectos de los proveedores

Dayana nuevamente en la inspección de insumos del proveedor Procarsa marca Gaston Lomo en Oliva OP 7466, se identificó mezcla de láminas con diferentes productos (Bases Tuna steak in olive oil y Bases Tuna steak in sunflower oil); la desviación fue observada en 1 paquete de 25 unidades y en la parte media del pallet recibido como lo muestran las siguientes imágenes.

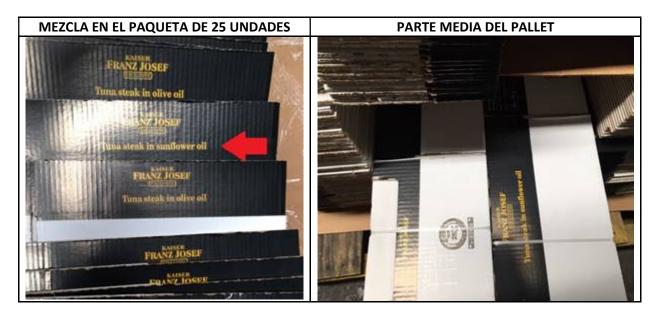
Detalle del insumo: OC: 42410-10045181

Numero de Orden: 202105005402 Cantidad involucrada: 991 unidades

Favor gestionar la comunicación al proveedor para la toma de acciones correctivas considerando que estas novedades son repetitivas en el material. Adicional el insumo queda rechazado por la desviación.

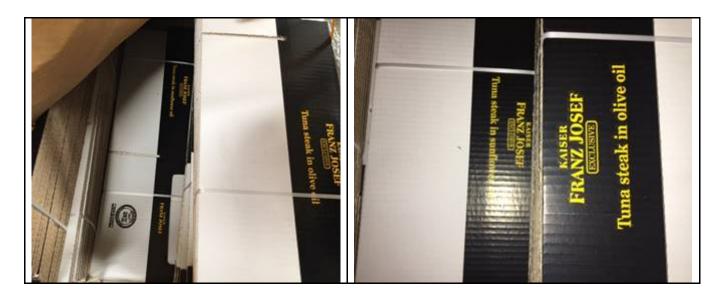
Para su conocimiento en la recepción e inspección de insumos del proveedor Procarsa marca Gaston Lomo en Oliva OP 7432 - 7466, nuevamente se detectó mezcla de láminas con diferentes productos (Bases Tuna steak in olive oil y Bases Tuna steak in sunflower oil); la desviación fue observada en láminas que se encontraban en la parte media de las 3 pallets de material recibidos como lo muestran las siguientes imágenes.

Detalle del insumo: OC: 41926-10044753

Numero de Orden: 20210405824-2

Cantidad involucrada OP 7432: 635 unidades Cantidad involucrada OP 7466: 2759 unidades

Dayana favor gestionar la comunicación al proveedor para la toma de acciones correctivas, el material se encuentra rechazado por la desviación descrita.

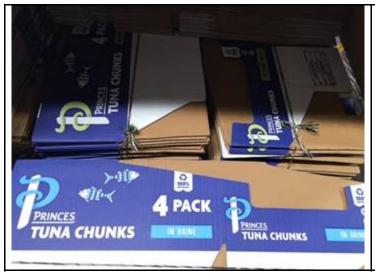
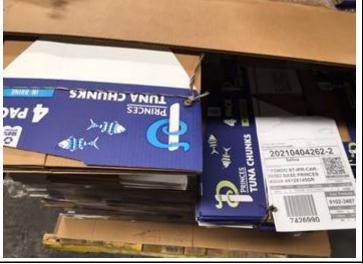
Para su conocimiento en la recepción e inspección de insumos del proveedor Procarsa marca Princes Trozos en Agua OP 7394, se detectó mezcla de láminas de ambos productos (Bases Spring Water y Bases Tuna Chunks in Brine); esta desviación se presenta en 3 pallets de material como lo muestran las siguientes imágenes.

Detalle del insumo: OC: 41819-10044707

Numero de Orden: 20210404262-2 Cantidad involucrada: 21 000 unidades

Dayana favor gestionar la comunicación al proveedor para la toma de acciones correctivas, el insumo involucrado queda rechazado por la desviación descrita en adjunto se encuentran las imágenes.
