**Asunto:** Materiales con defectos de los proveedores

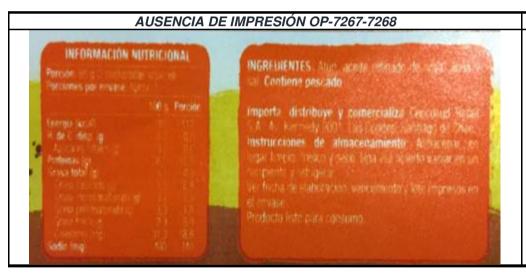
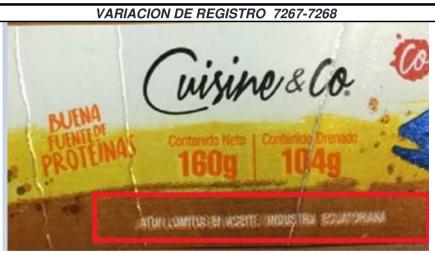
En la recepción de etiquetas del proveedor Tatimpre, durante la inspección se evidencian unidades con variación de registro y ausencia de impresión en diferentes paquetes.

- Cantidad recibida OP 7267: 96576 unidades
  Cantidad Muestreada: 500 unidades
  Cantidad defectuosa: 64 unidades (24 unidades con ausencia de impresión y 40 unidades con variación de registro)
- Cantidad recibida OP 7268: 96576 unidades
- > Cantidad Muestreada: 500 unidades
- Cantidad defectuosa: 45 unidades (15 unidades con ausencia de impresión y 30 unidades con variación de registro)

Dayana favor su ayuda con la comunicación de la novedad al proveedor para la toma de acciones correctivas, considerar que el insumo en mención queda rechazado.
