CC: Supervisores de Calidad ; 'Laboratorio Doble Cierre'
Asunto: RE: Novedad en envase durante el proceso de concervas

Asunto: Novedad en envase durante el proceso de concervas

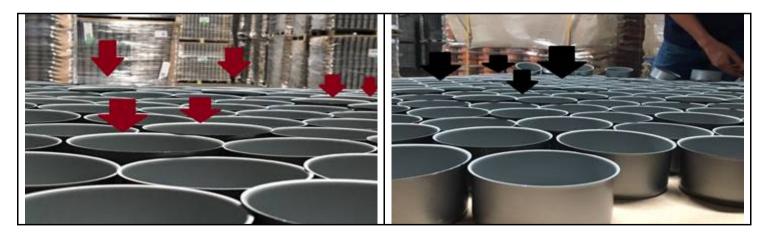
- 1. Mezcla en envases formato 307X108.5 con 307X110.5
- 2. Ticket de identificación del proveedor 307X109.5, envase físico 307X112
- Punto 1 se revisó al 100% los 3472 envases vacíos identificados como no conforme, segregando un total de 69 unidades con formato 307X110.5. Estas unidades se encontraban situadas en la parte media de la lámina contenedora de envases como lo muestra las siguientes imágenes

Sin embargo con el objetivo de mejorar los procesos como acción preventiva estableceremos un paso adicional que establece tomar envases de todos los pallets recibidos en la plataforma para comprobar que las dimensiones de las unidades correspondan al formato requerido. Esta acción es para evitar que el caso 2 vuelva a evidenciarse en el cerrado de producto.
