**Asunto:** RE: Materiales con defectos de los proveedores

Para su conocimiento en la recepción e inspección de insumos del proveedor Procarsa marca Gaston Lomo en Oliva OP 7432 - 7466, nuevamente se detectó mezcla de láminas con diferentes productos (Bases Tuna steak in olive oil y Bases Tuna steak in sunflower oil); la desviación fue observada en láminas que se encontraban en la parte media de las 3 pallets de material recibidos como lo muestran las siguientes imágenes.

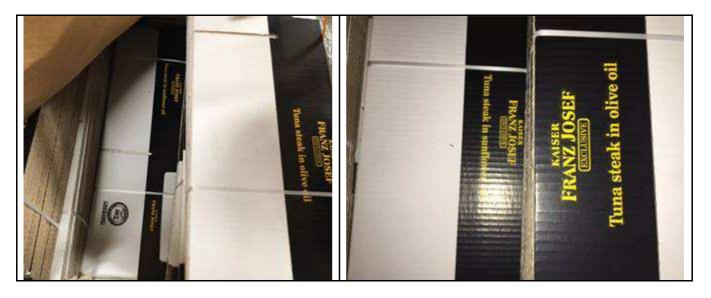
Cantidad involucrada OP 7432: 635 unidades Cantidad involucrada OP 7466: 2759 unidades

Dayana favor gestionar la comunicación al proveedor para la toma de acciones correctivas, el material se encuentra rechazado por la desviación descrita.

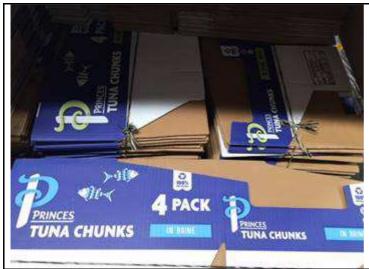
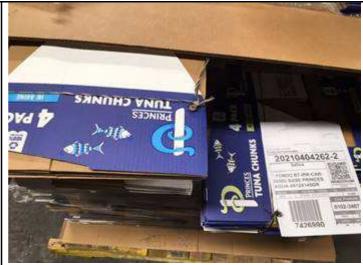
Para su conocimiento en la recepción e inspección de insumos del proveedor Procarsa marca Princes Trozos en Agua OP 7394, se detectó mezcla de láminas de ambos productos (Bases Spring Water y Bases Tuna Chunks in Brine); esta desviación se presenta en 3 pallets de material como lo muestran las siguientes imágenes.

Numero de Orden: 20210404262-2 Cantidad involucrada: 21 000 unidades

Dayana favor gestionar la comunicación al proveedor para la toma de acciones correctivas, el insumo involucrado queda rechazado por la desviación descrita en adjunto se encuentran las imágenes.
