CLP1370521

Producto: Trozos de atún en aceite y agua – pouch pack

Código: LQ14YSCPP2 Marca: Terramare

## Prueba de Caída de Caja

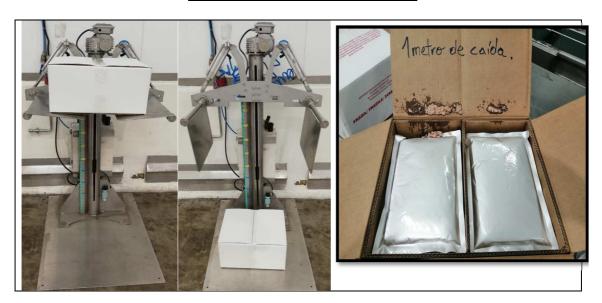
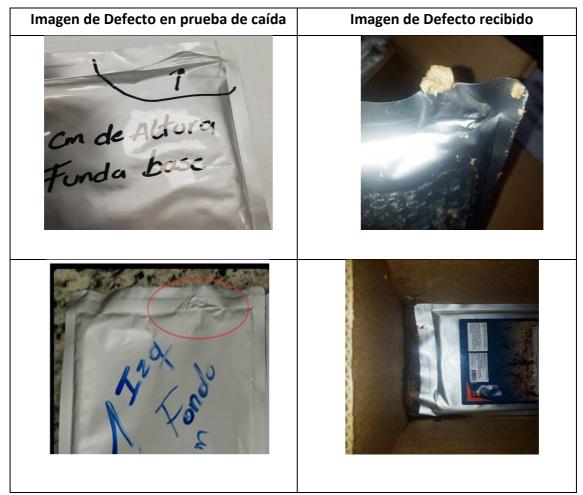
Analizando las imágenes recibidas concluimos que lo evidenciado corresponde a la ruptura de las láminas del Pouch originado por caída de la caja en destino, considerando que el producto se observa fresco sin presencia de descomposición y a los resultados obtenidos de pruebas de caída de cajas donde se puede observar el mismo defecto en las fundas.
