SALICA DEL ECUADOR DPTO. DE CONTROL DE CALIDAD TRAZABILIDAD DE ENVASES/TAPAS POR PRODUCTO EN OBSERVACION

Trazabilidad de:	Envase				
Razón de la observación:	Peladura en el fondo del envase				
Código:	LQ11YNM3				
Referencia:	-				
Hora de lata con defecto:	-				
Máquina Cerradora:	E				
Proveedor de Envase/Tapa:	307X109.5				
Fecha de Producción SAE:	17-mar-21				
Turno:	1

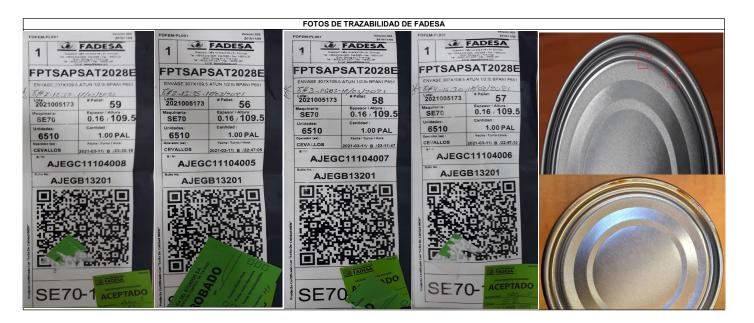
Nota: Novedad observada en inspeccion visual durante el proceso de llenado. Se adjunta imágenes del defecto en proceso y despues del esterilizado.
