Asunto: RE: PRIETO ROJAS / DAÑO DE ENVASES DE LATA DE PLATAFORMA DE LA UNIDAD

MACK004 / PROVEEDOR ENLIT

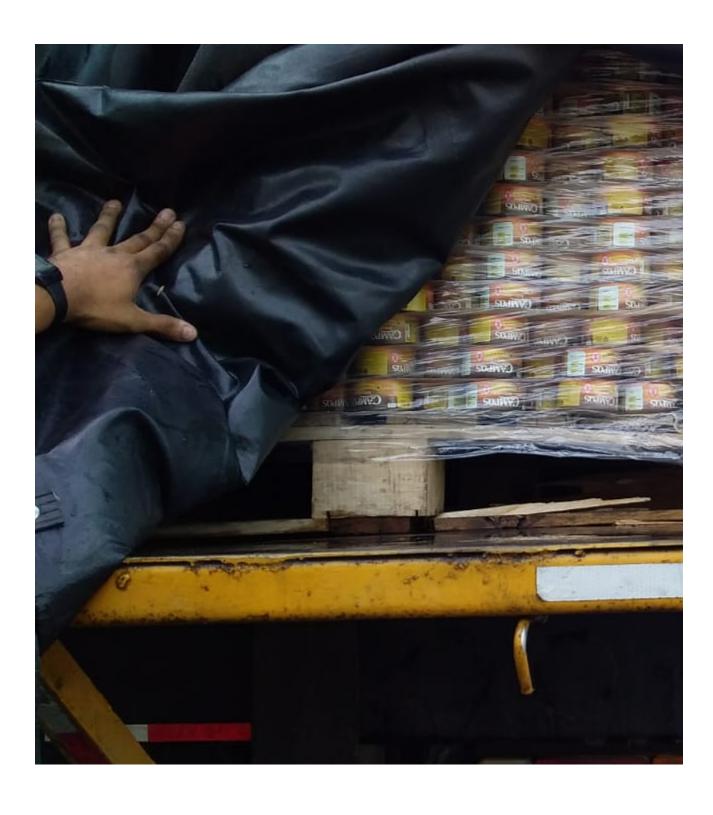
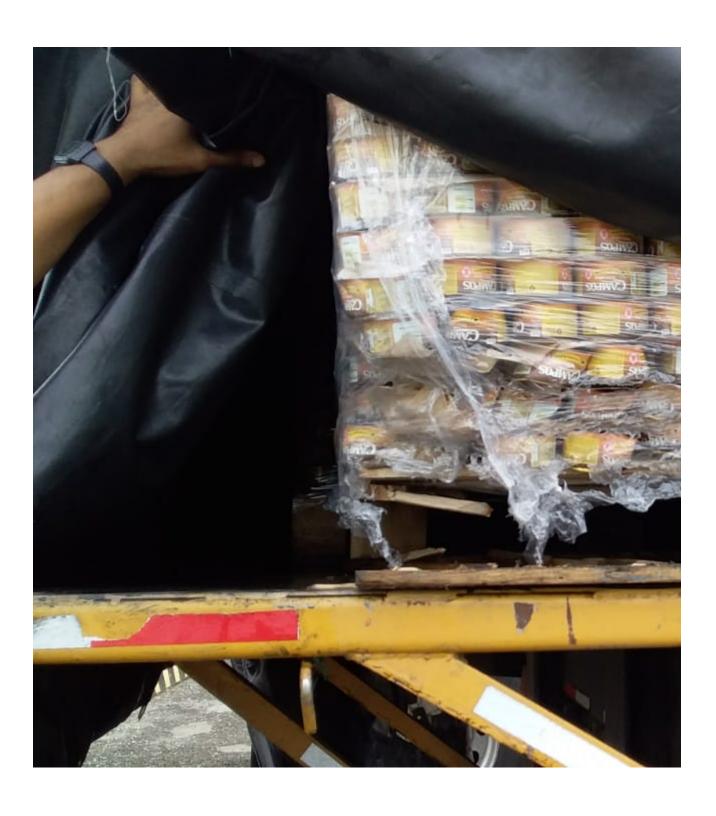
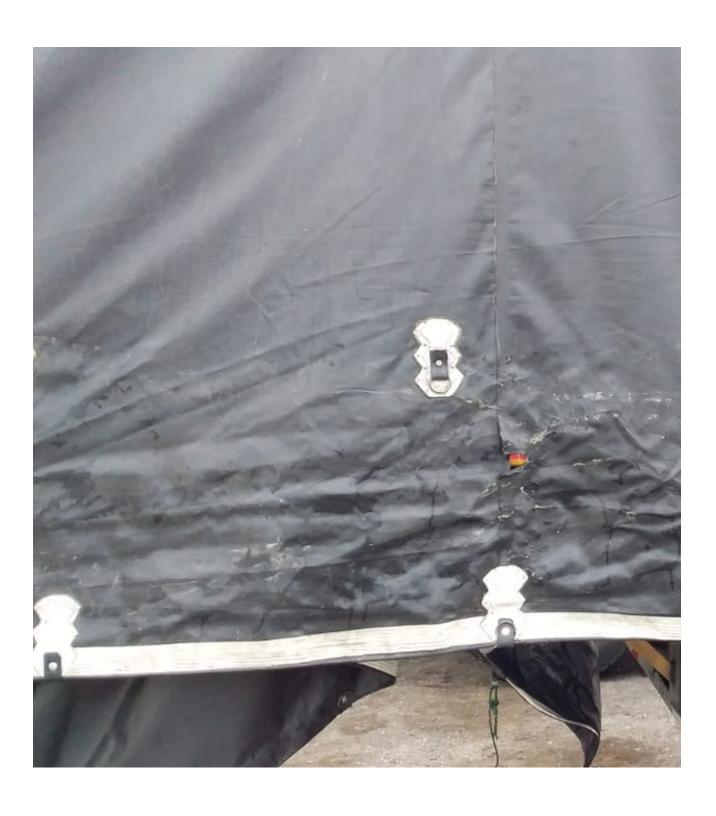
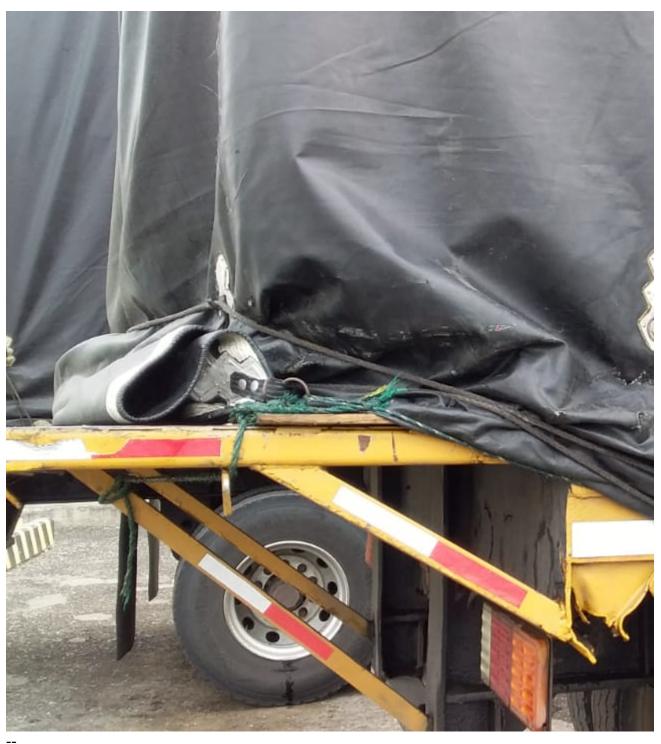
El dia de hoy se tuvo un problema con la carga que transportaba la unidad Mack 004 (GOA0741) que se dirigía a Salica a realizar la entrega, el cual en la vía un vehículo que transportaba una carga de volumen ancho impacto con parte posterior e inferior derecha provanco que daño en el palet el cual dañó algunas latas de atún.

Este problema ocurrió en la vía a la costa a la altura de la finca "La Gloria", a las 06:10 am
