Suomalaisia puukaupunkeja

Kristiinankaupunki

Selvitys 5e 1995
Ympäristöministeriö
Alueidenkäytön osasto

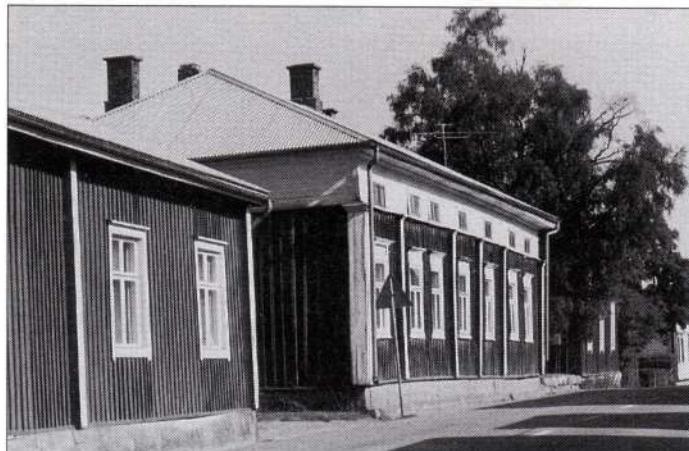
Monet rakennukset ovat muuten moitteettomasti huollettuja, mutta katemateriaaliksi on vaihdettu aaltopelti, joka varsinkin suurina kattopintoina on kaupunkikuvassa erittäin häiritsevä (Kristiinankaupunki).

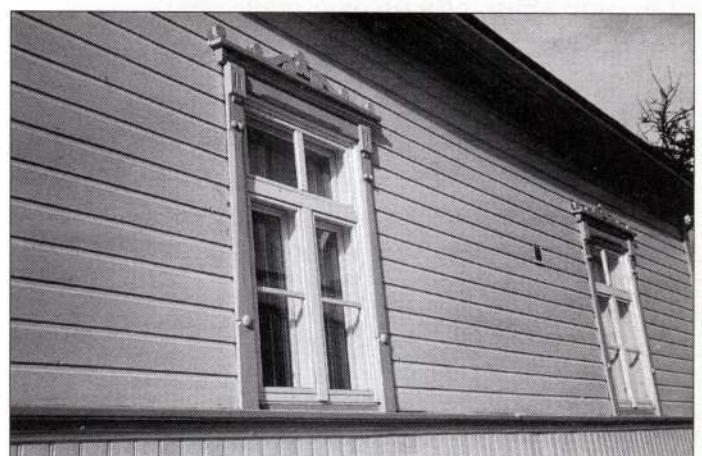
Nykyajan ikkunakorjauksissa ei ikävä kyllä ole suosittu puuse-päntö, vaan ikkunat uusitaan käyttäen tehtaiden valmiita standardirakenteita. Ikkunat muutetaan sisäänsaukeavaksi, jolloin keskelle muodostuu paksu karmiosa. Listojen päät ovat viimeistelmatömiä (Loviisa)

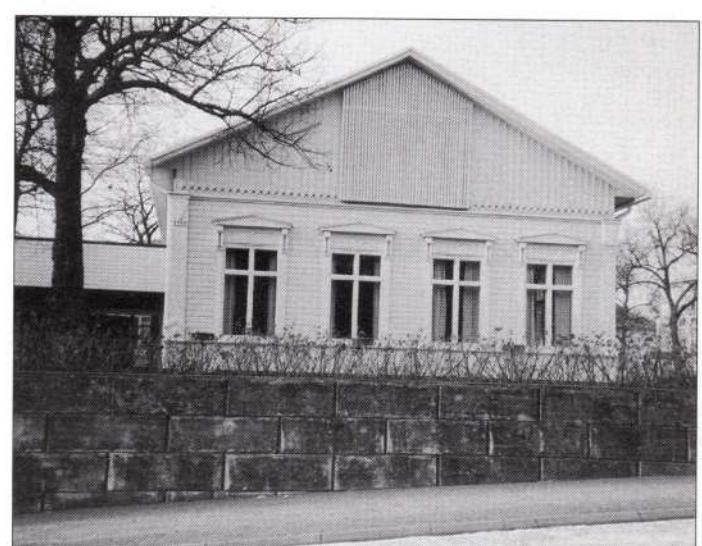
Rakennuksen uudet ilmastointijärjestelyt näkyvät julkisivussa suurena tililäpintana (Tammisaari)

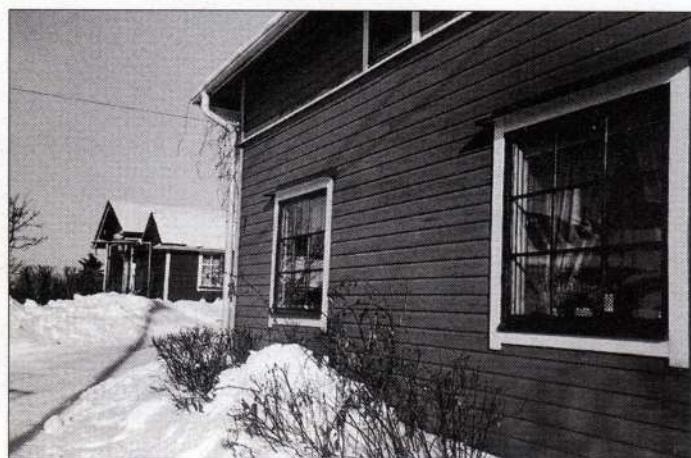
Ikkunojen aukkokoko on muutettu. Ruutuikkunaroamantiikkaa on kuitenkin jääty kaipaamaan, ja puitejako on toteutettu lasin pääle asetetulla heiveröisellä ritilällä (Porvoo)

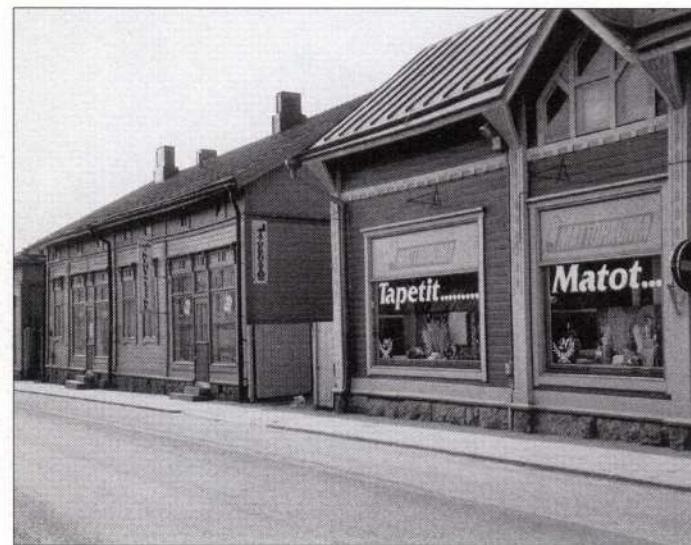
Suurennettu näyteikkuna on ristiriidassa rakennuksen arkitehtuurin kanssa viimeistään silloin, kun ikkunaa levennetään pystysuuntaisesta vaakasuuntaiseksi, kuten kuvan ensimmäisessä rakennuksessa on tehty. Seuraavassa rakennuksessa näyteikkunamuutokset ovat sen sijaan sopusoinnussa rakennuksen vertikaaliin ilmeeseen pyrkivän arkitehtuurin kanssa. Julkisivu on myös detaljeiltään säilynyt rikkaampana (Rauma)

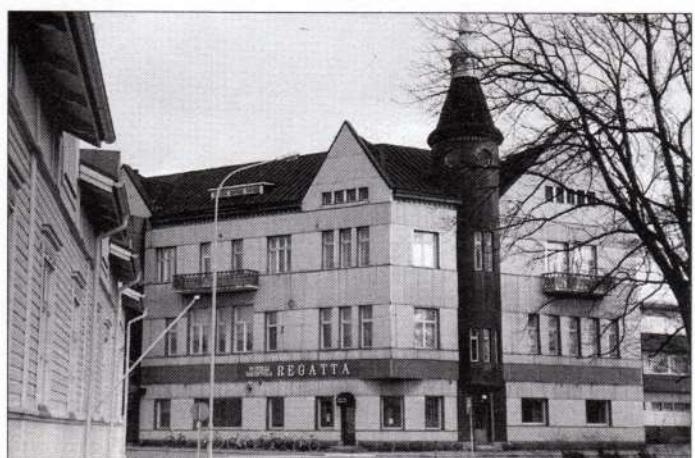
Hangon Jugend-tyylinen entinen Seurahuone, nykyinen hotelli Regatta on vuorattu mineriitillä ja aaltopellillä 60-luvulla ilmeisesti uuden siipirakennuksen rakentamisen yhteydessä. Myös pohjakerroksen ikkuna-aukotuksia on muutettu (Hanko)

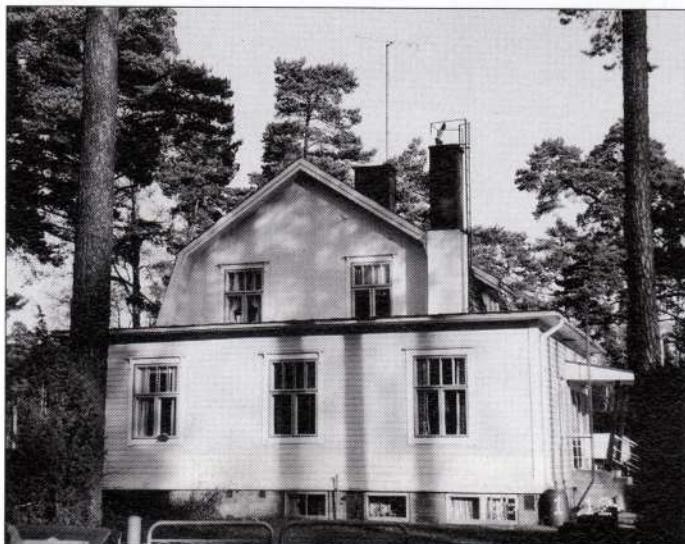
Vanhaa rakennusta kiertää massallisesti sopimaton laajennus, joka peittää alleen rakennuksen aikaiseman volyymin. Tilannetta ei pelasta se, että laajennusosan ikkunat ovat ilmeisesti peräisin vanhasta rakennusrungosta (Hanko)

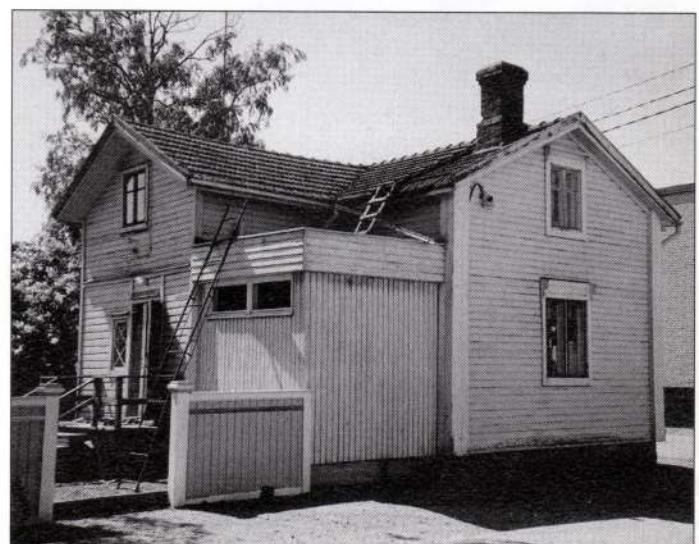
Rakennukseen on hankittu lisätila arkkitehtonisesti sopimattonalla laajennuksella (Kaskinen)

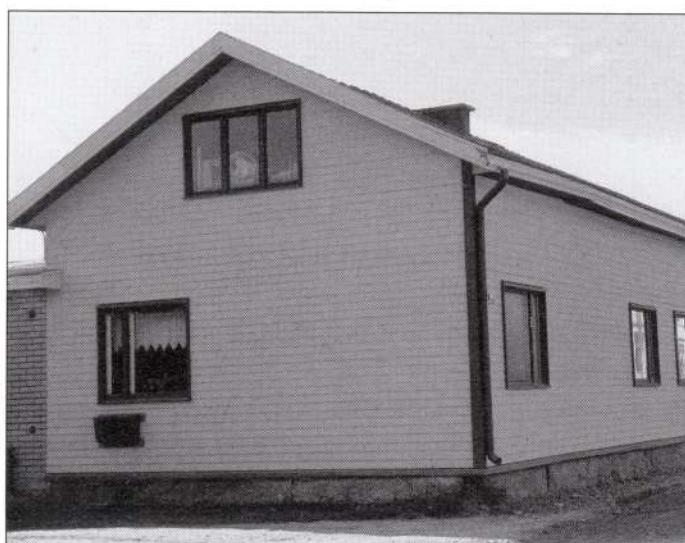
Tässäkin rakennuksessa on ilmeisesti vanhan rakennuksen runko sisällä. Julkisivusta on poistettu kaikki rytmittävät ja rajaavat tekijät, kuten ikkuna-aukkojen paikat ja listoitukset, jolloin massa näyttää myös volyyymiltään suuremmalta. Pihanpuolelle on lisätty vielä massaltaan ja materiaaliltaan sopimaton tiilinen siipirakennus (Kristiinankaupunki)

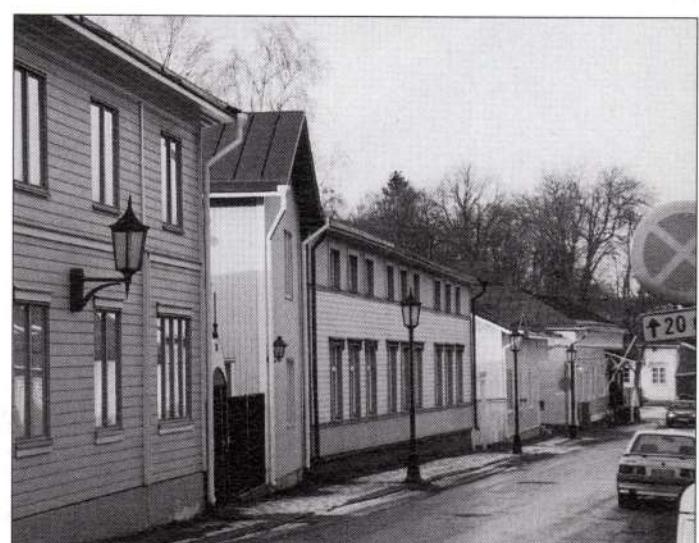
Vanhan rakennuksen mittasuhteet on pilattu myöhemmällä korotuksella. Rakennusta ei voi kunnolla mieltää yksikerroksiseksi, eikä kaksikerroksiseksi (Naantali)

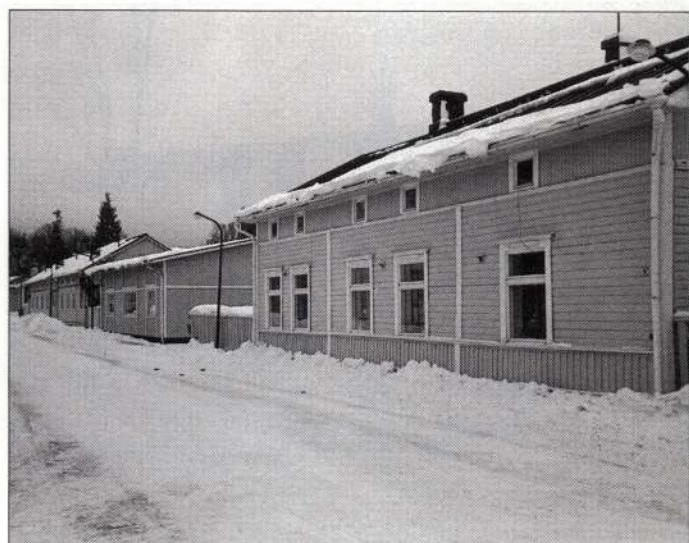
Kuvan kaksi uudisrakennusta on onnistuttu massallisesti sopeuttamaan kaupunkikuvaan. Myös julkisivun mittasuhteet, aukotus ja rytmi ovat onnistuneet. Näissä puitteissa kuitenkin rakennusten muotokieli olisi voinut olla modernia tämän aikakauden arkkitehtuuria, joka olisi ollut uusi rikkaus ja perintejen jatkumisen merkki ympäristössä. Nyt rakennukset vaikuttavat vain hiukan aikaisempaa huonommalla käsityötaidolla tehdyltä koirilta vanhoista rakennuksista (Loviisa)

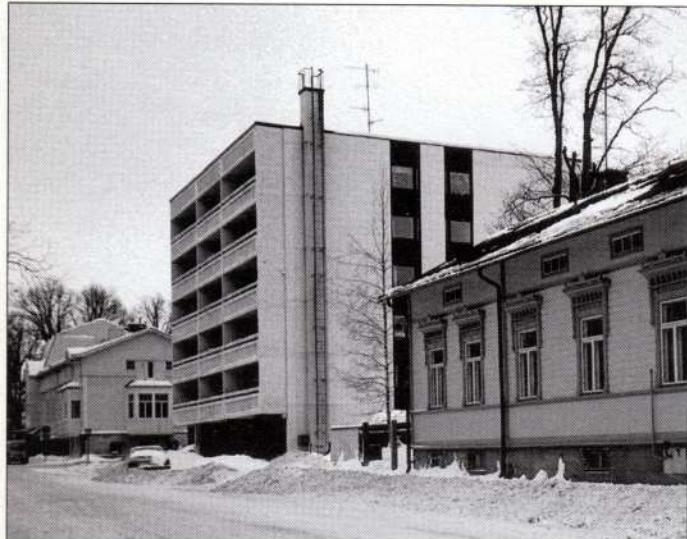
Kaupunkikuvan pirstaleisuudesta huolimatta suuri osa jäljellä olevista puurakennuksista säilyttämisen arvoisia. Vaikka vain paikoitellenkin, ne ovat tärkeä tekijä, jotta ympäristöön voi kokea edes jossain määrin miellyttävään ja mittakaavaltaan ihmillesiä. Miltä näyttäisi tämäkin katunäkymä, jos puurakennukset olisi korvattu kuvassa näkyvän kerrostalon tapaisilla rakennuksilla (Loviisa)

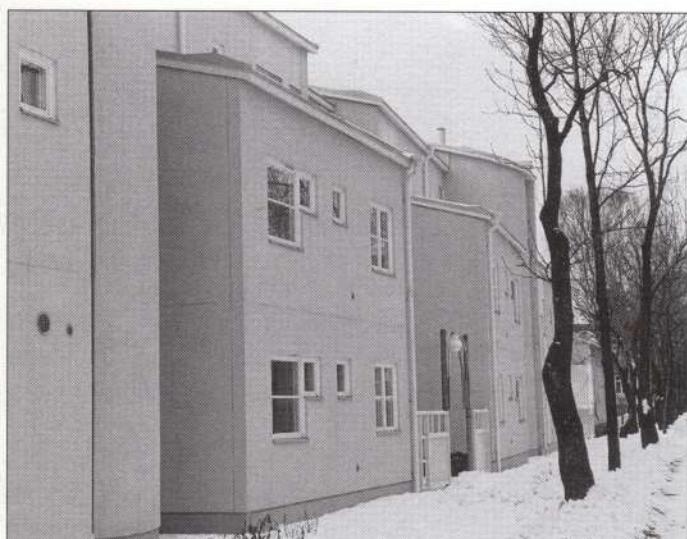
Porvoon 1800-luvulla kaavoitetun Empire-kaupungin katunäkymä rikkovat pahasti puurakennusten tilalle nousseet lamelli-kerrostalot (Porvoo)

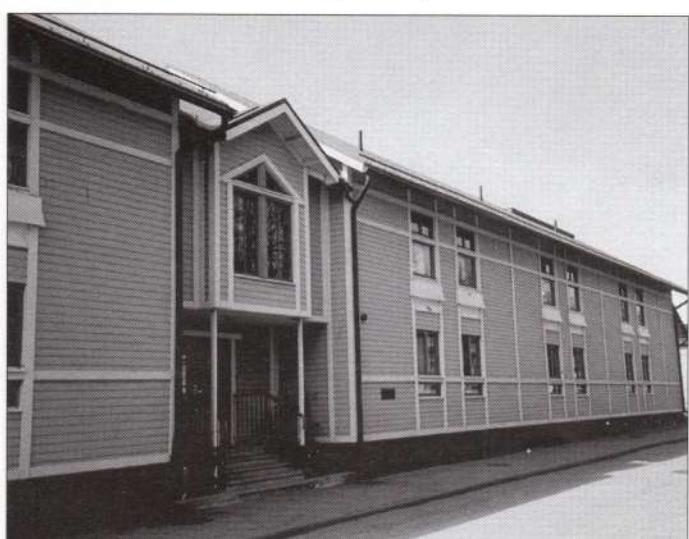
Suuri laitosrakennus (vanhainkoti) poikkeaa massaltaan perinteisestä kaupunkirakenteesta. Sopeuttavina keinoina on yritetty käyttää lautaverhousta ja porttiaiheita. Niiden avulla ei voida kuitenkaan poistaa mittakaavallista epäsuhtaa ympäröivään kaupunkirakenteeseen nähdyn (Rauma)
