KOMPETENZZENTRUM WasserBerlin

Projekt: RIKO-1

RISIKOANALYSE DES EINTRAGS MIKROBIELLER KONTAMINATION IN TRINKWASSERBRUNNEN UND ABLEITUNG VON VERMEIDUNGSSTRATEGIEN – PHASE 1

- Synthesebericht -

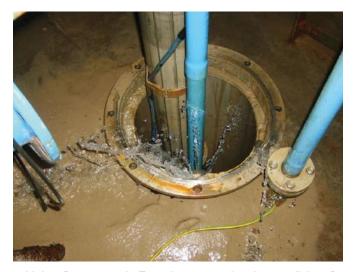
Als Brunnenkopfdichtungen zwischen Vollrohr und Ausbauverrohrung kommen chemische, mechanische und kombinierte Dichtstoffe zum Einsatz. Nachdem in den auf die Befunde im Frühjahr 2011 folgenden Untersuchungen der BWB teilweise ein Versagen der Brunnenkopfdichtungen gegen hochstehendes Grundwasser festgestellt wurde (Bild 4 links), wurden alle Brunnen der BWB hinsichtlich ihrer Dichtheit überprüft und chemische (Tangit-Dichtungen) oder kombinierte Dichtungen (z.B. bitumengetränkte Hanfseile in älteren Brunnen) gegen ein mechanisches System der Fa. Hauff (Bild 4 rechts) getauscht. Dieser Dichtungstyp stellt jetzt den Standard bei Brunnenneubau dar.

Bild 4: Links: Brunnen mit Fremdwasserzutritt über undichte Brunnenkopfdichtung im Frühjahr 2011; Rechts: Hauff-Dichtung (mechanisch) als neuer Standard-Dichtungstyp bei den BWB [Wittstock 2012]

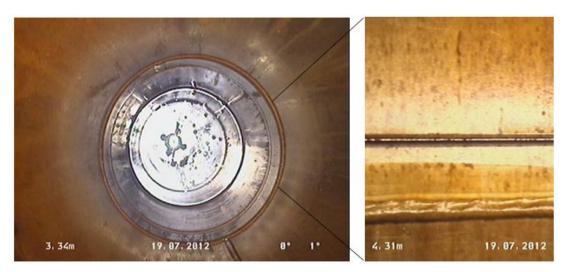
Bild 5: Rohrstoß im Vollrohrbereich oberhalb des Ruhewasserspiegels eines Brunnens mit Wickeldrahtfilter (Beispielaufnahme Pigadi 2012 im Rahmen des Projektes WELLMA-2)

Der bauliche Zustand des Brunnenausbaus und seine Dichtheit werden regelmäßig geprüft. Wenn dabei Undichtigkeiten im Vollrohrbereich oder Schäden am gesamten Ausbau festgestellt werden, kommen Manschetten oder Inliner zur Rohrinnensanierung zum Einsatz. Diese Prüfung und ggf. Herstellung der Dichtheit oberhalb der Filterstrecke, d.h. im Vollrohr und am Brunnenkopf, ist in den Entwürfen zur Risikoanalyse entsprechend HACCP-Konzept als Sicherungsmaßnahme für die Betriebsbrunnen dokumentiert.
