### KOMPETENZZENTRUM WasserBerlin

### RISIKOANALYSE DES EINTRAGS MIKROBIELLER KONTAMINATION IN TRINKWASSERBRUNNEN UND ABLEITUNG VON VERMEIDUNGSSTRATEGIEN – PHASE 1

# Durchführung und Ergebnisse der Tracerversuche an Brunnen im Wasserwerk Jungfernheide

RIKO-1 Zwischenbericht Tracerversuche

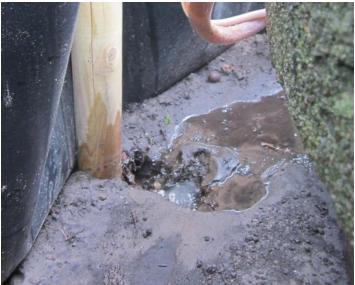
Abbildung 9: Einstellung der Überstauhöhe im Ringinfiltrometer (links) und bevorzugte Wegsamkeit während der Infiltration über Tiergänge auf der Infiltrationsfläche (rechts).

Nach der Infiltration des eingeleiteten Wasservolumens zeigten sich mehrere im Durchmesser bis zu 5 Zentimeter messende Öffnungen auf der Infiltrationsfläche (Tiergänge). Bereits während der Versickerungsphase wurde ersichtlich, dass ein Großteil des eingeleiteten Wassers über diese Öffnungen in den Boden eindrang (siehe auch Abbildung 9). Diese Tiergänge auf der Infiltrationsfläche haben somit einen wesentlichen Einfluss auf die Versickerungsrate.

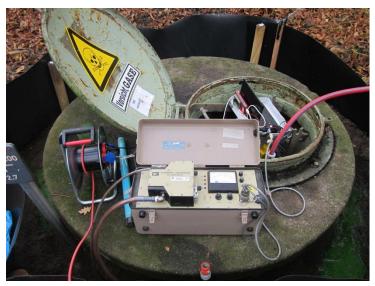
Die Uranin-Lösung wurde gleichmäßig auf der Infiltrometerfläche verteilt. Anschließend fand eine Flutung des Infiltrometers mit einem Kubikmeter Rohwasser des Brunnens statt, um eine gleichmäßige Infiltration des Markierungsstoffes zu gewährleisten (Abbildung 12). Das gesamte aufgeleitete Wasservolumen infiltrierte innerhalb weniger Minuten vollständig.

Abbildung 12: Messaufbau zur Bestimmung der Fluoreszenz im Brunnen-Rohwasser über die Probenahmeleitung und im Grundwasser über den Außenpegel (links) und die Einleitung und Infiltration des Markierungsstoff-Gemisches (rechts)
