電氣安全

行政院勞工委員會

98年度大專院校安全衛生宣導會 (初查缺失及災害案例檢討)

初查缺失檢討

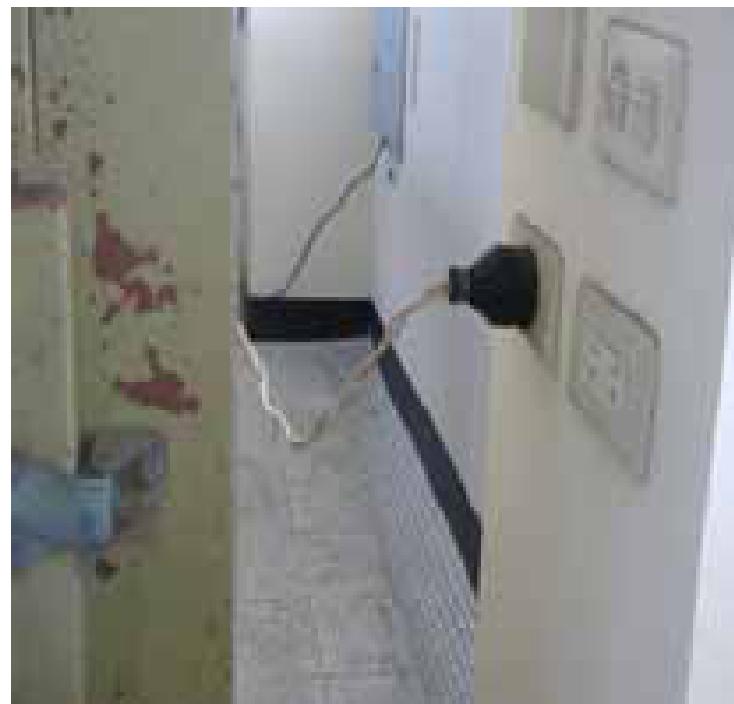
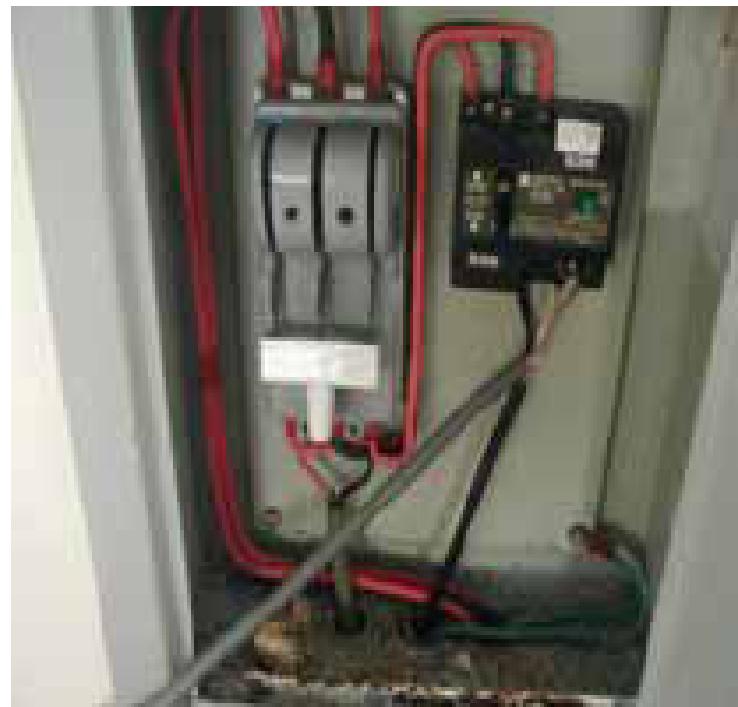
圖 4-2 電氣設備感電案例二

某校於走廊放置飲水機供學生飲用，有天一位學生前去飲水時，因飲水機漏電至學生感電，經查該飲水機未設漏電斷路器，造成一人受傷。

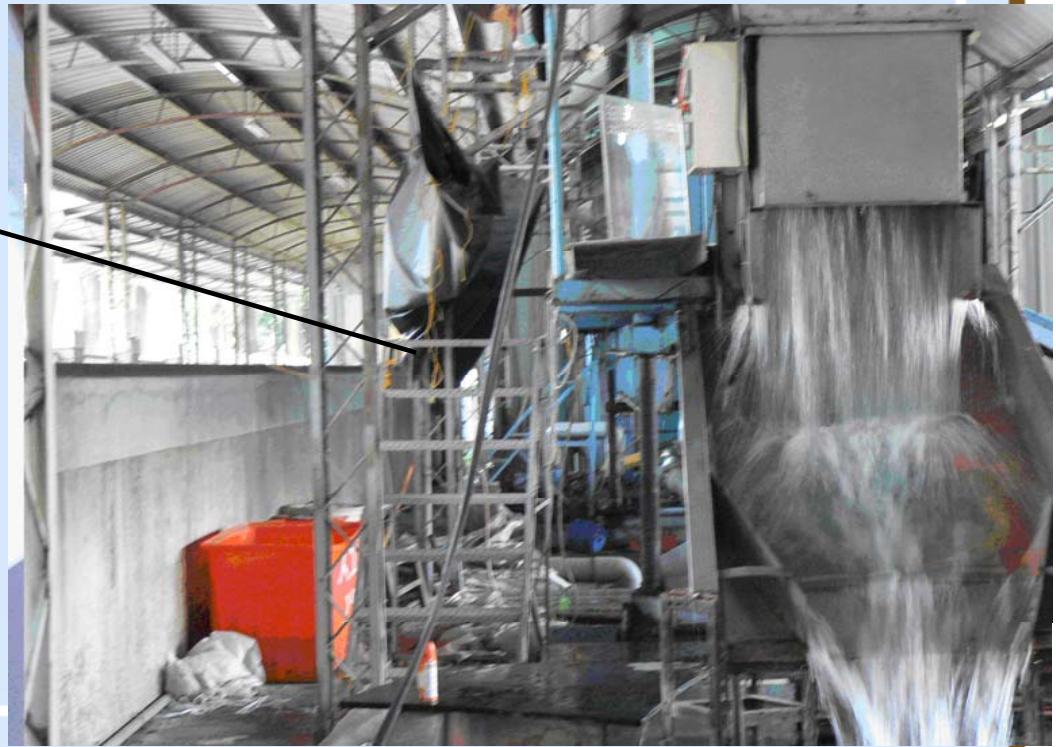
通往水工流體
平台之工作階
梯未設適當之
扶手。

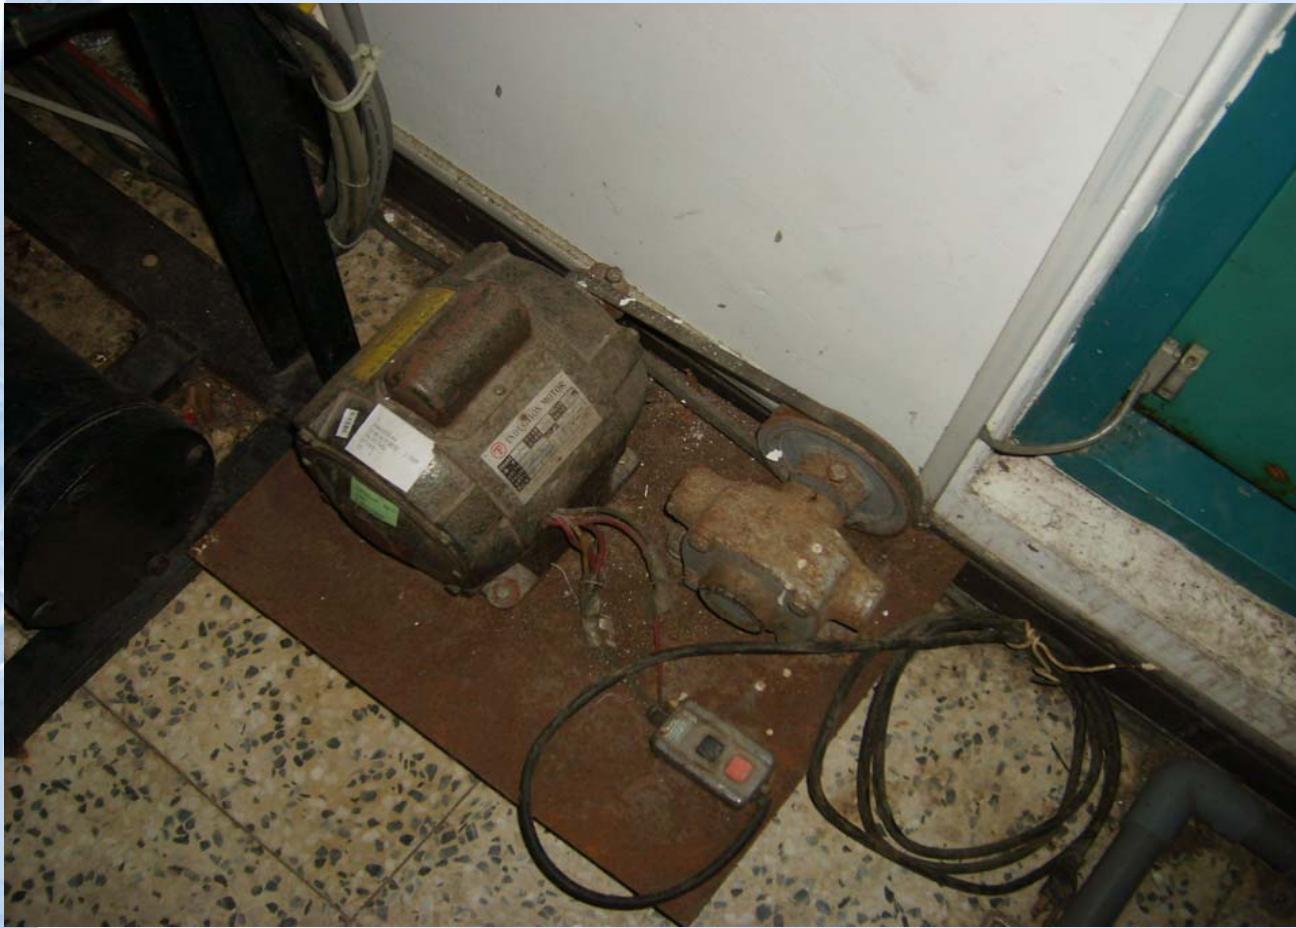
食品工廠鍋爐室抽油馬達之傳動帶未設護罩，有危害勞工之虞

冷凍油沖填泵之傳動帶未設護罩。

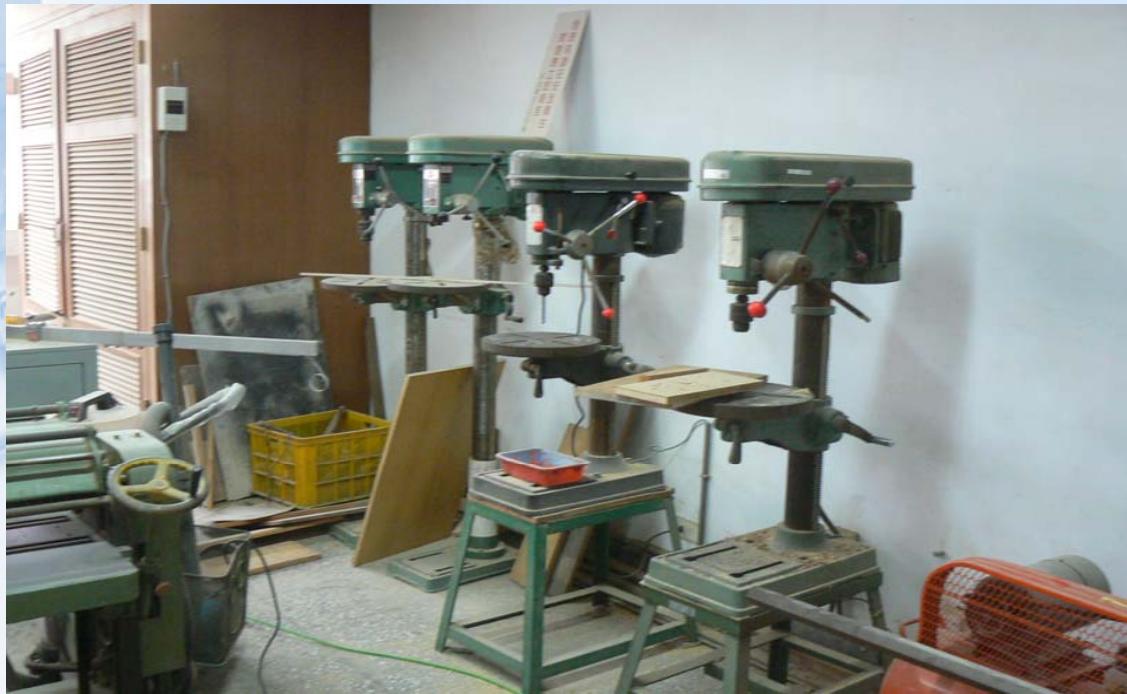
鑽孔機等旋轉刀具作業，應明確告知並標示勞工不得使用手套。

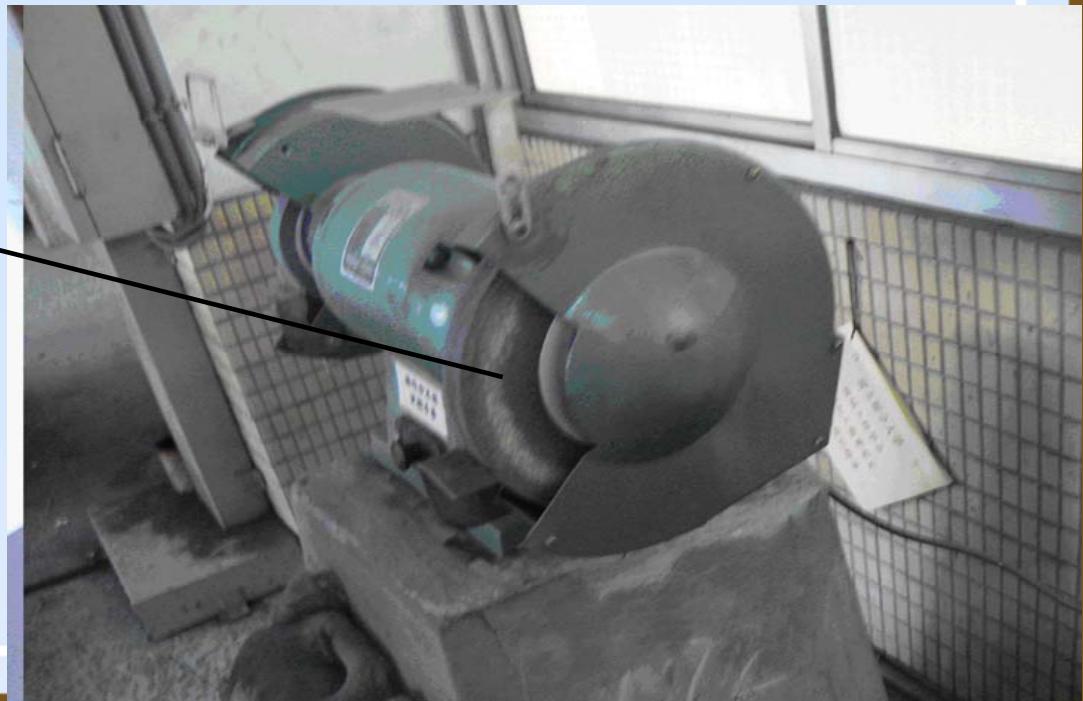
部分研磨輪
使用側磨。

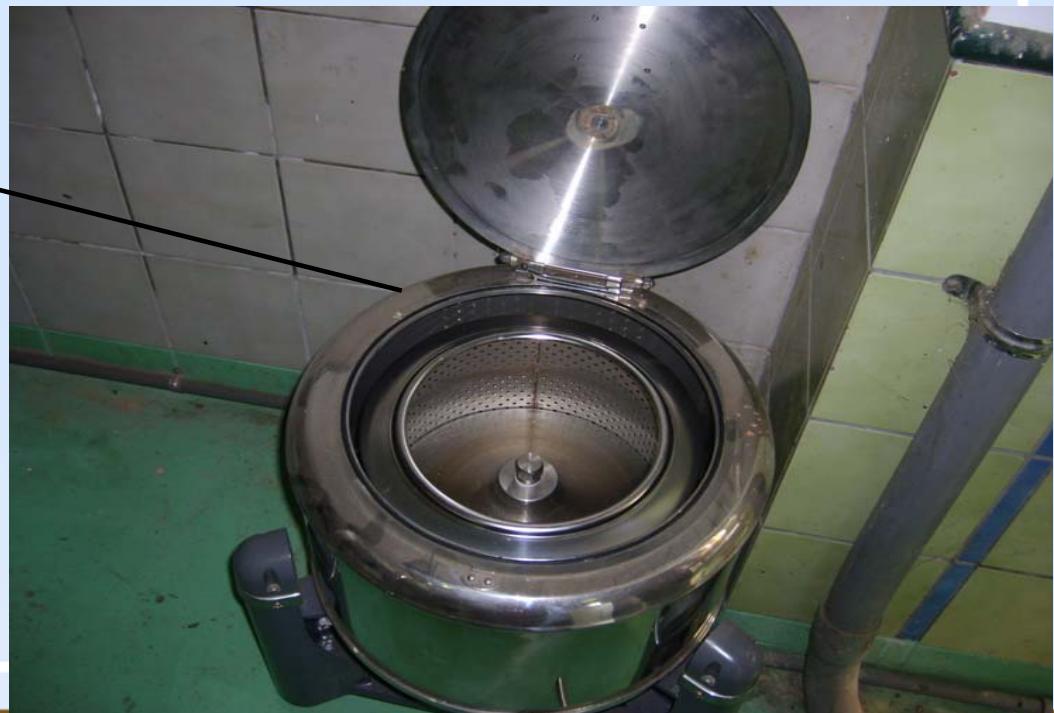
食品工廠內脫水機(離心機械)未依規定裝置覆蓋及連鎖裝置。

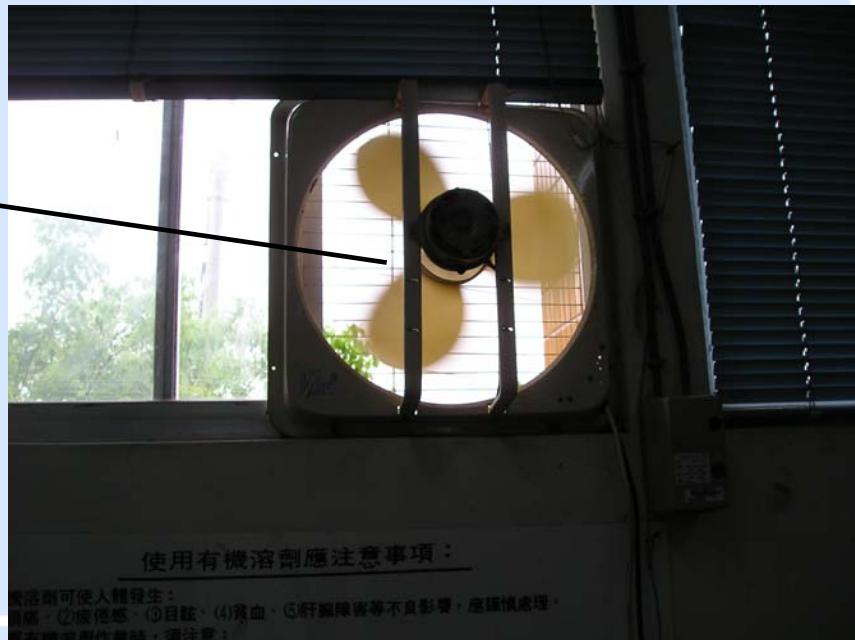
未設護網
或護圍

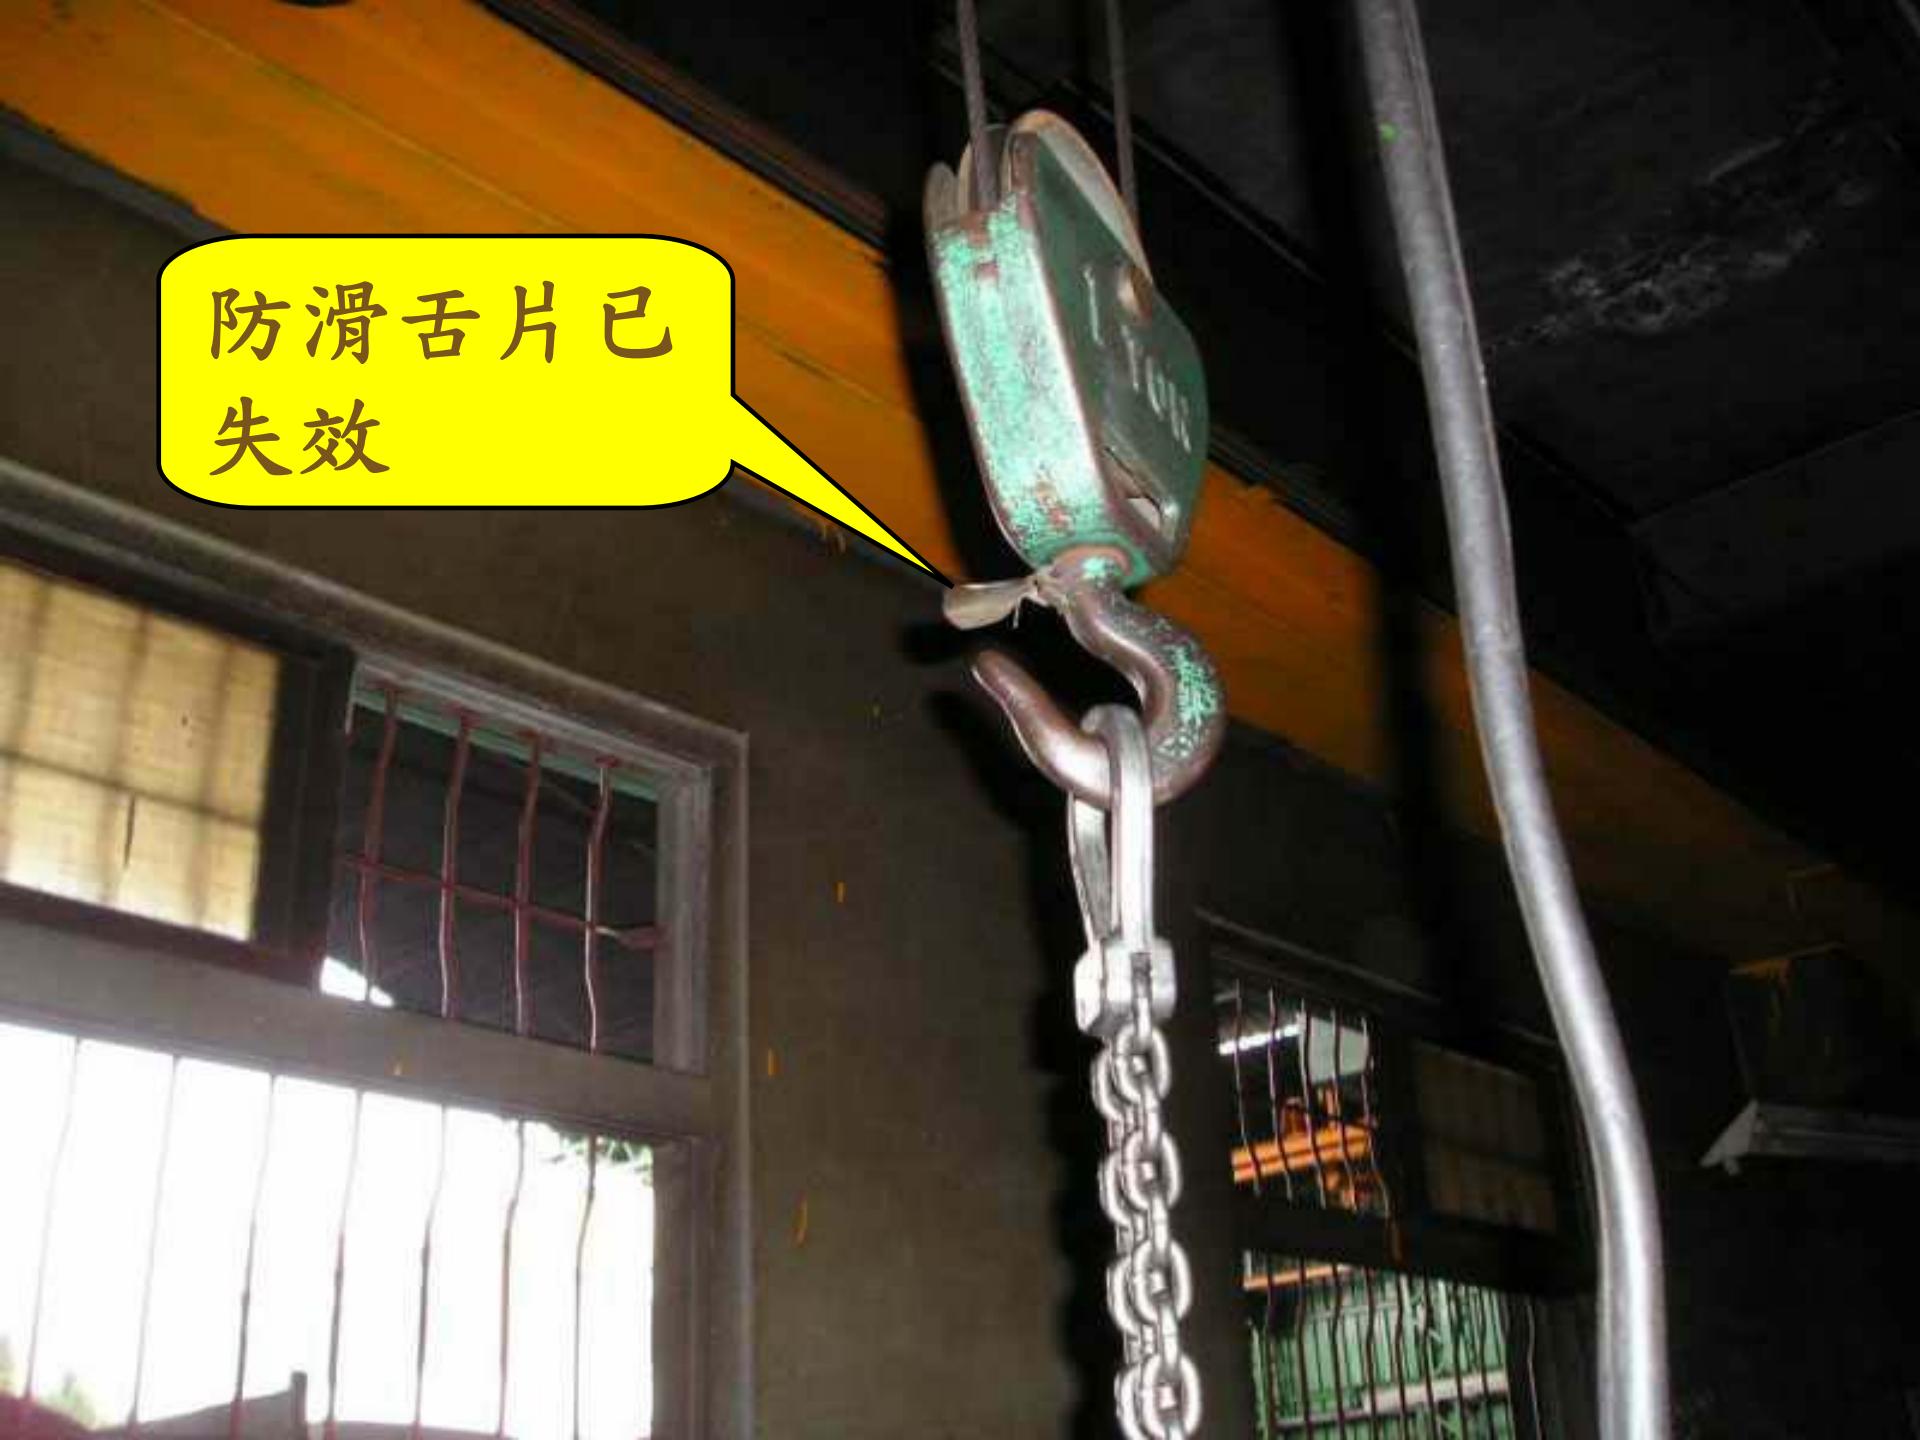
防滑舌片已
失效

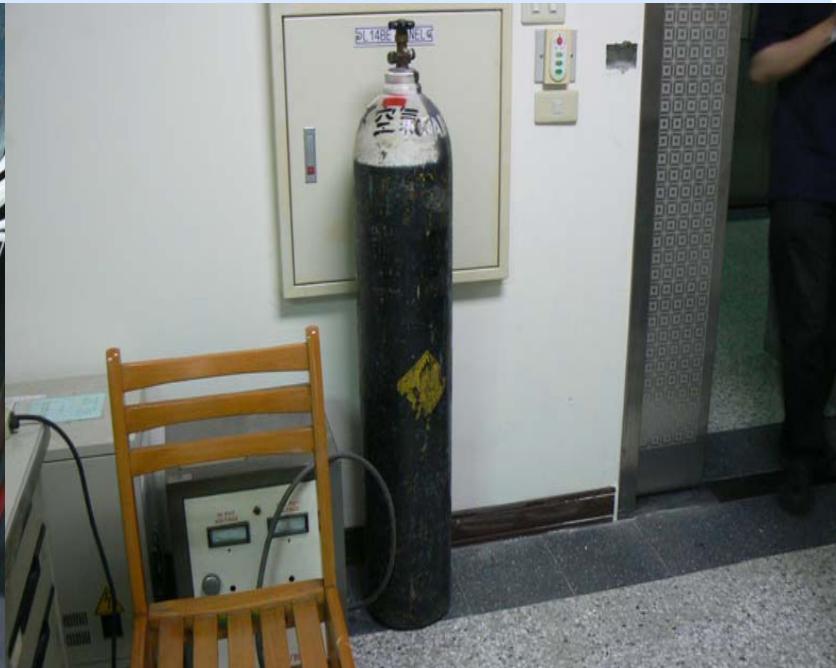
鋼瓶固定鍊條過高、未固定

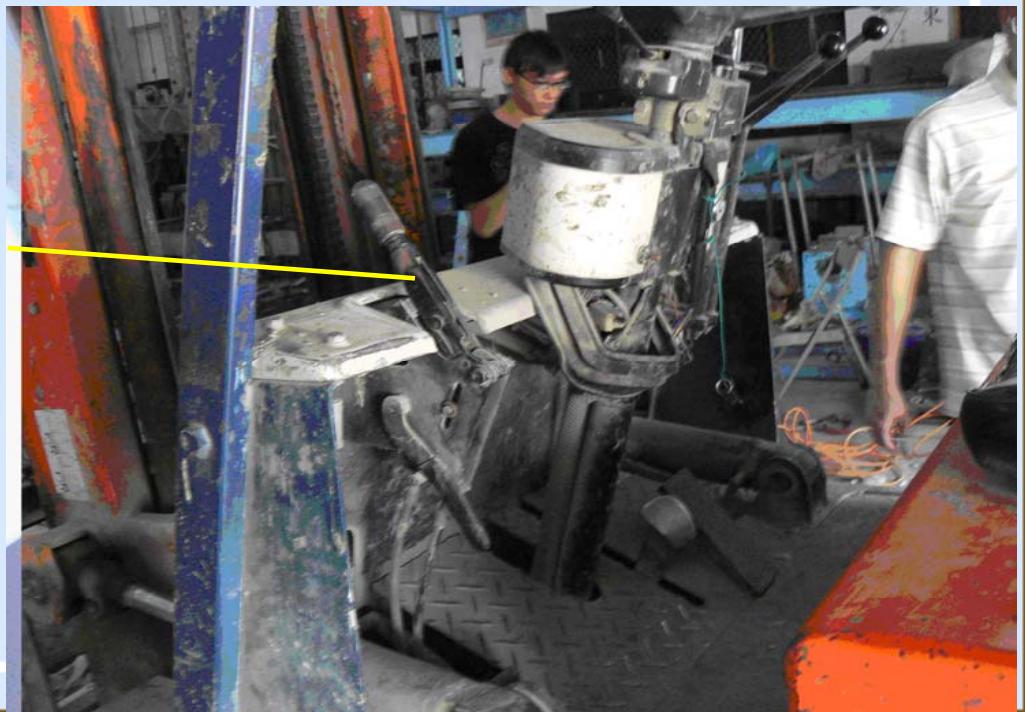
堆高機於駕駛者離開其位置時，未將手煞車拉起制動。

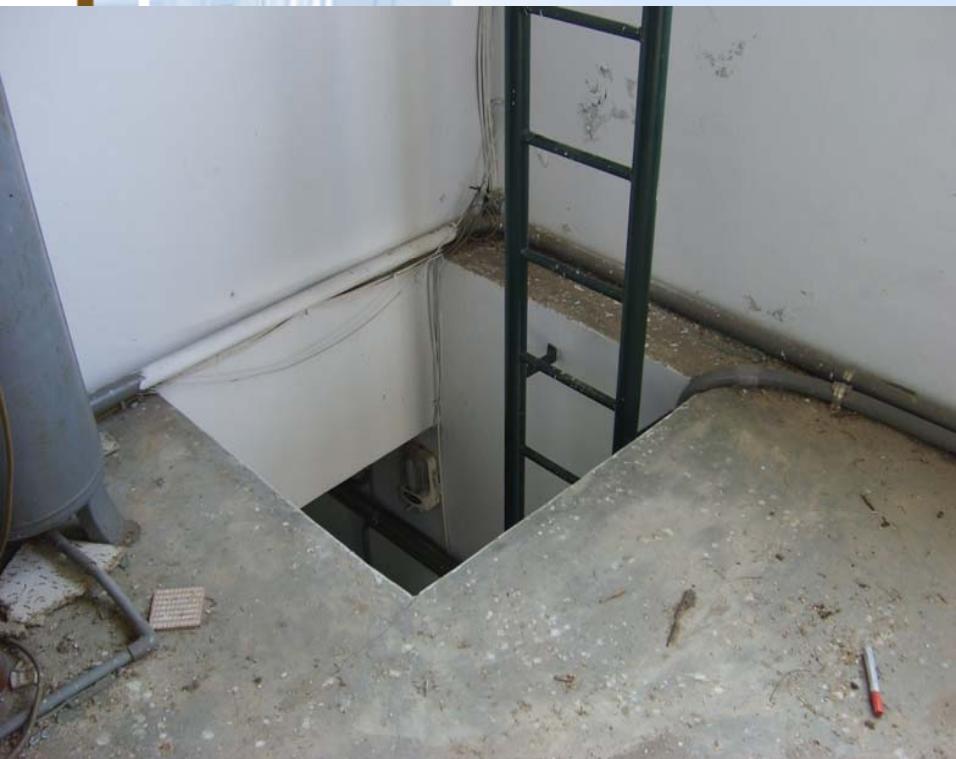
食品加工實習工廠頂樓水塔
區平台邊緣開口高度差3公尺，
未設護欄等防護措施(改善前)

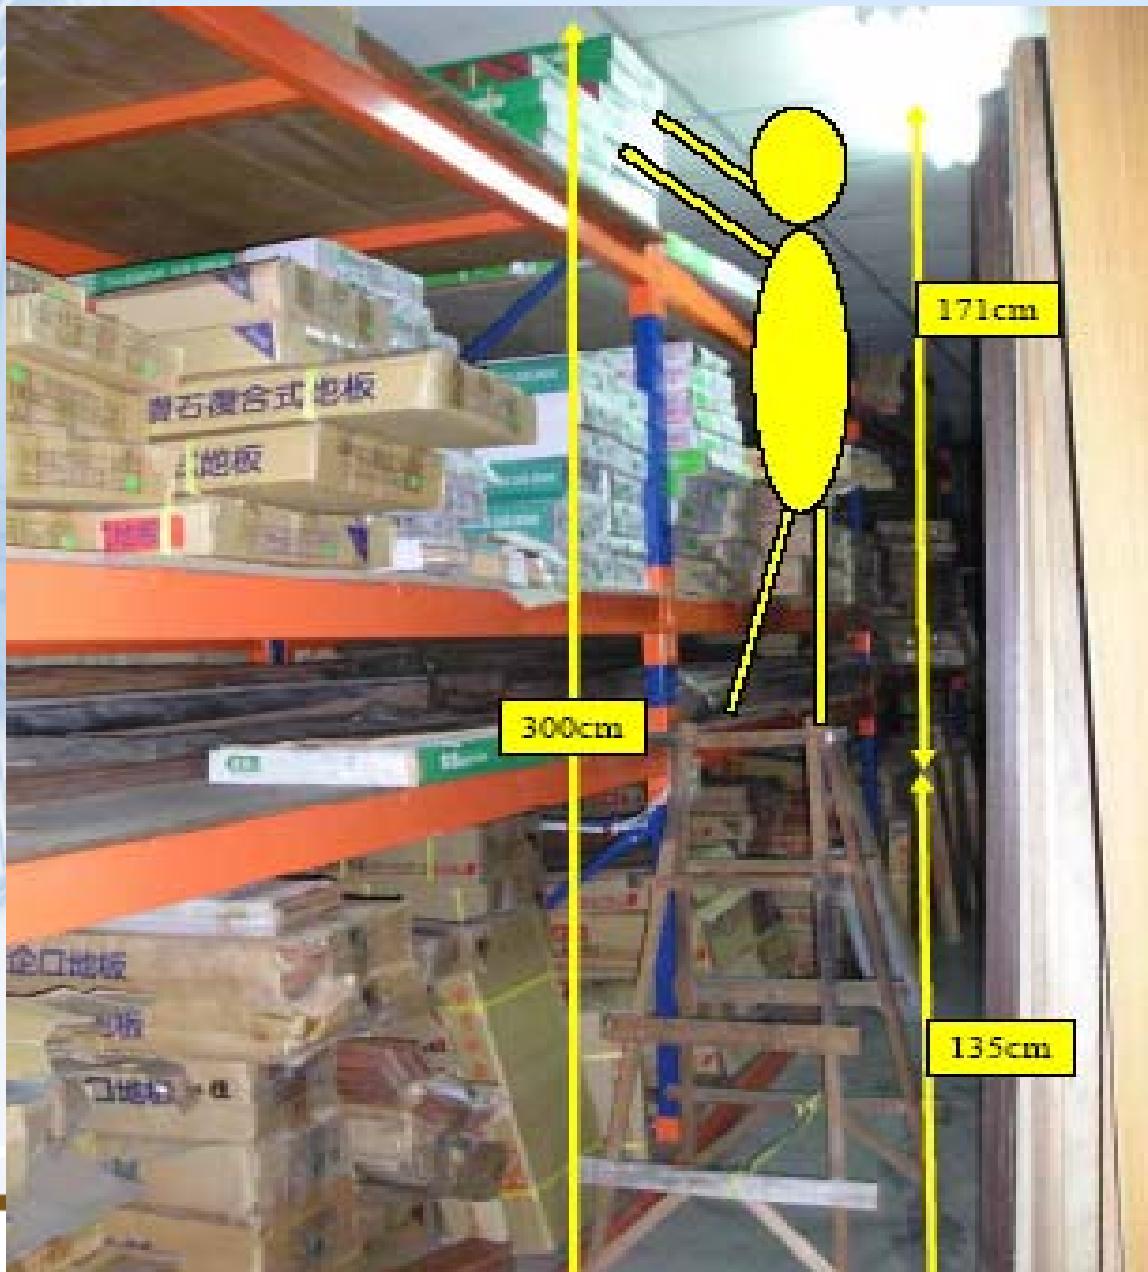
使用木梯從事取貨作業時發生墜落致死

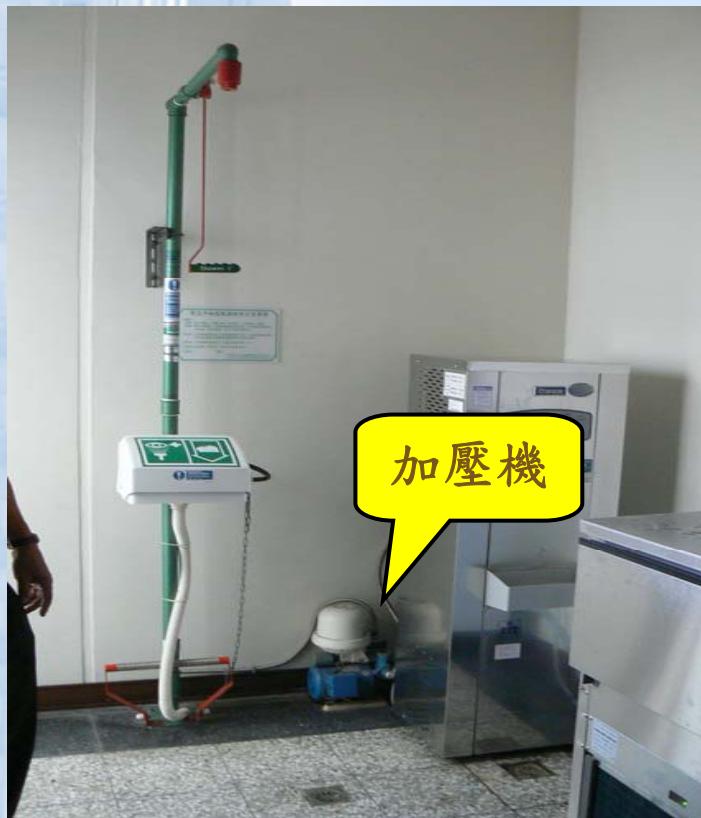
沖淋設備水加壓機設置位置
不適當沖淋造成潮濕感電危
害

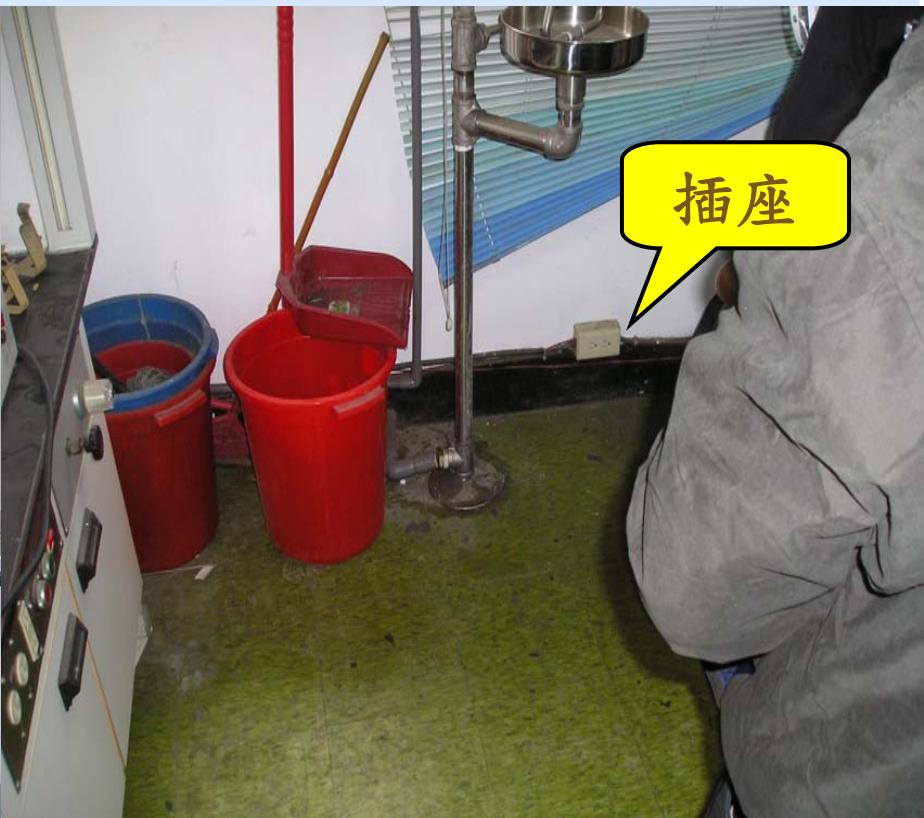
沖淋設備下有電源插座，沖淋
時易造成潮濕感電危害

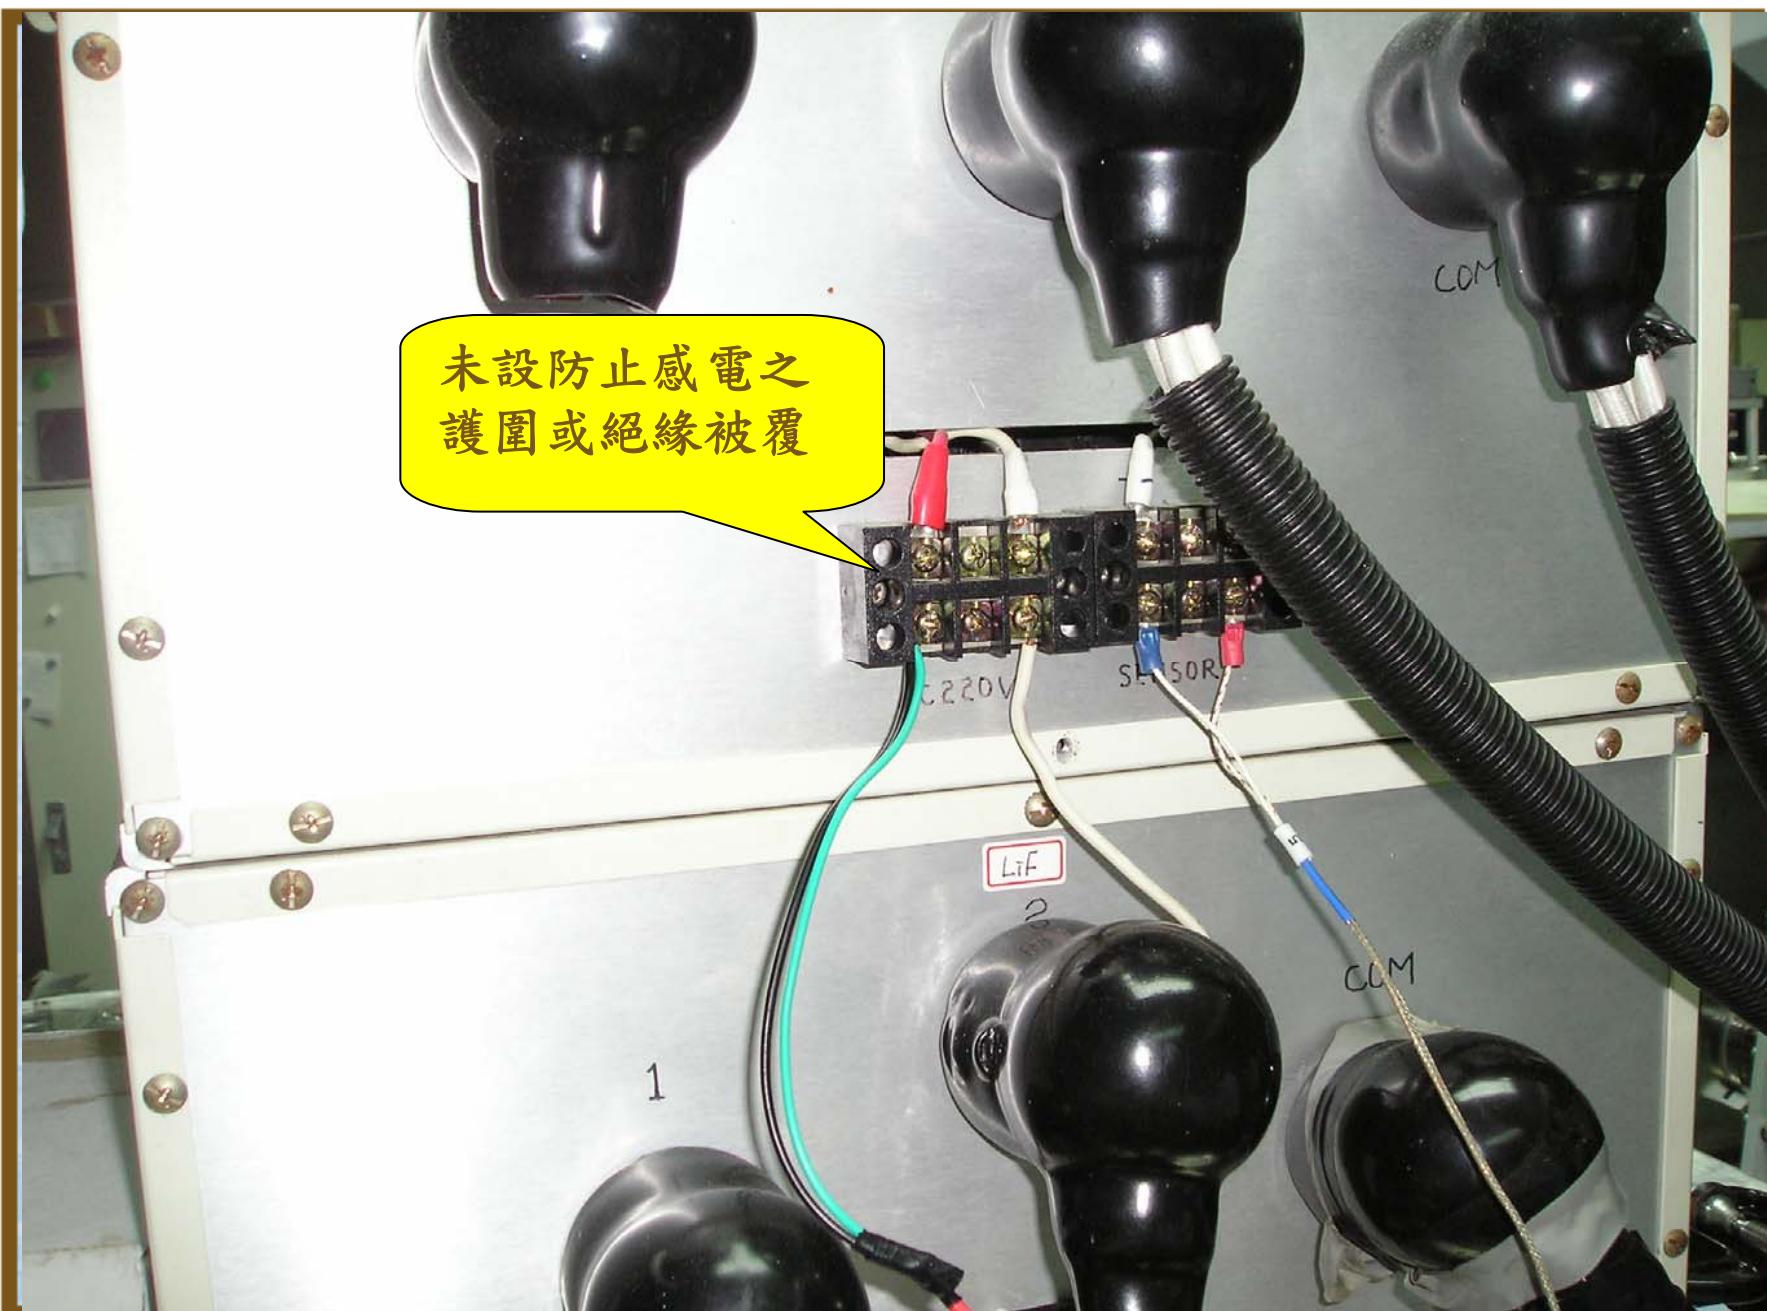
未設防止感電之
護圍或絕緣被覆

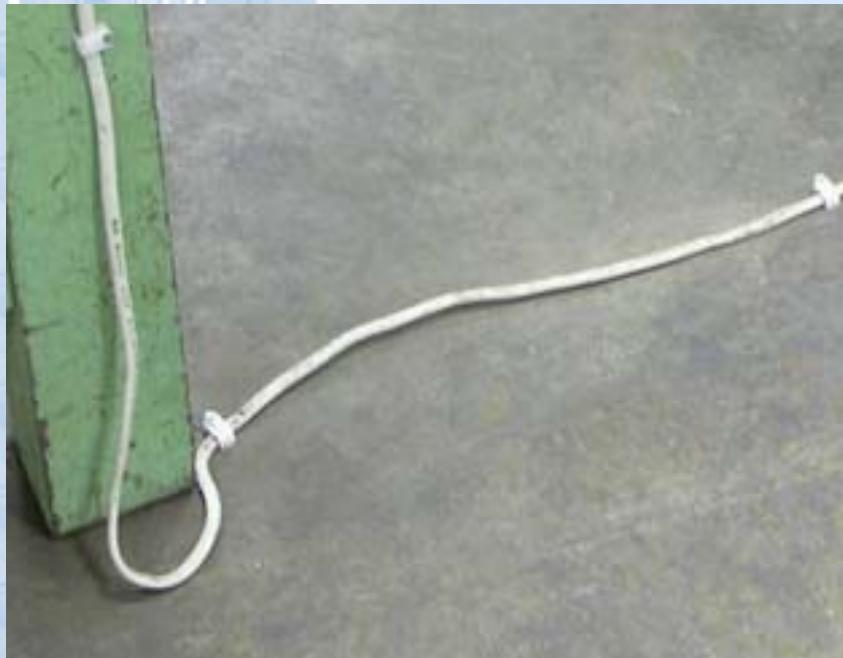
不正確

走道移動電線應加以防護

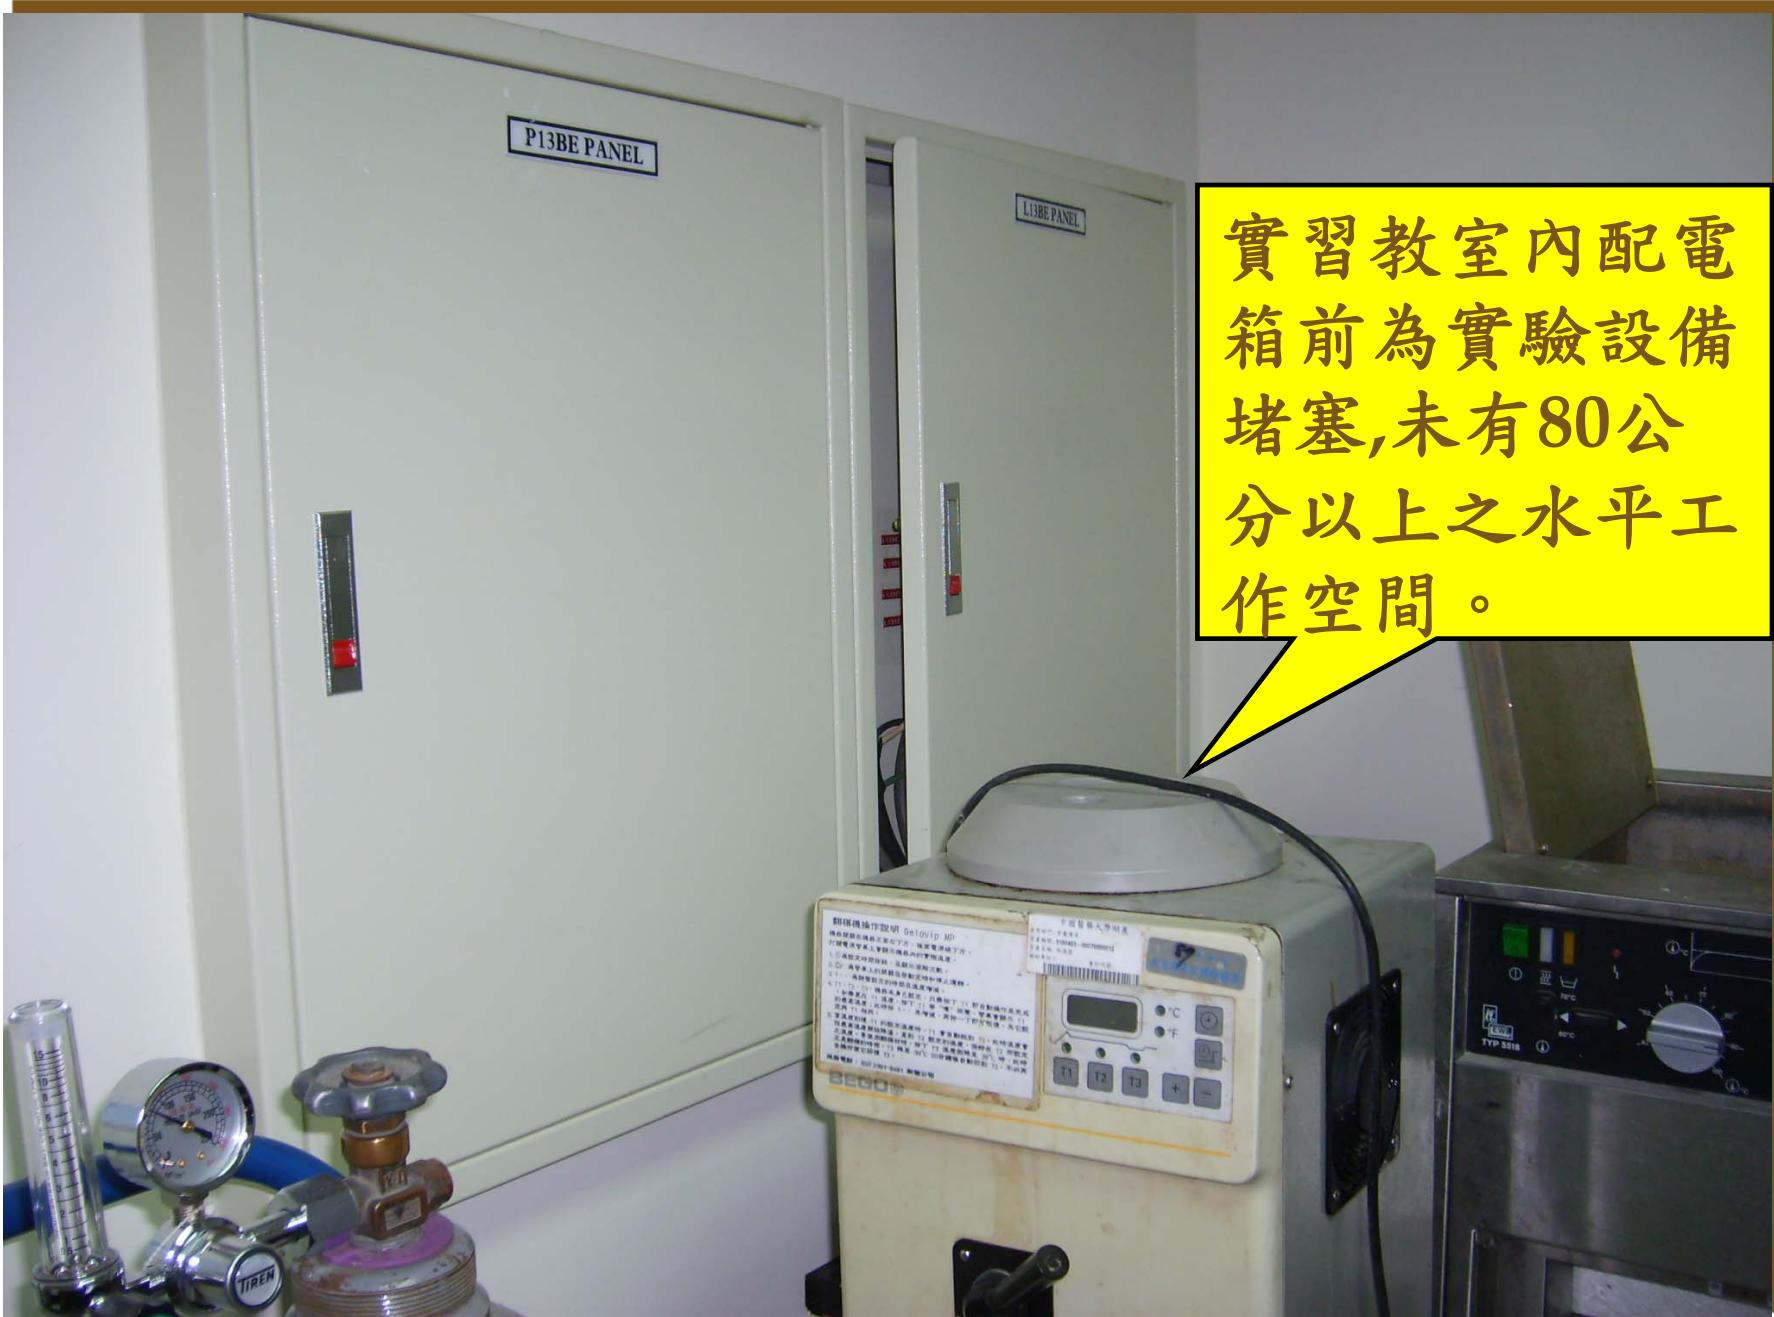
實習教室內配電箱前為實驗設備堵塞，未有80公分以上之水平工作空間。

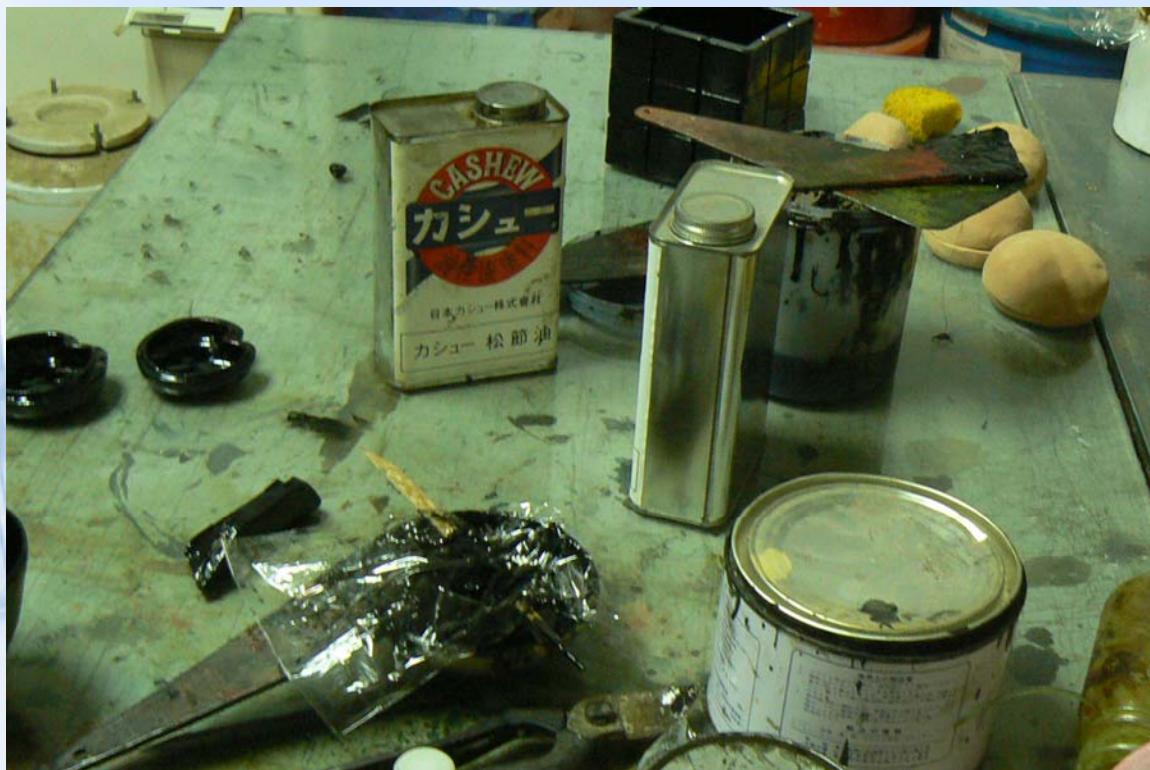
松節油等容器未依規定之分類、 圖式、及格式明顯標示圖式及內 容

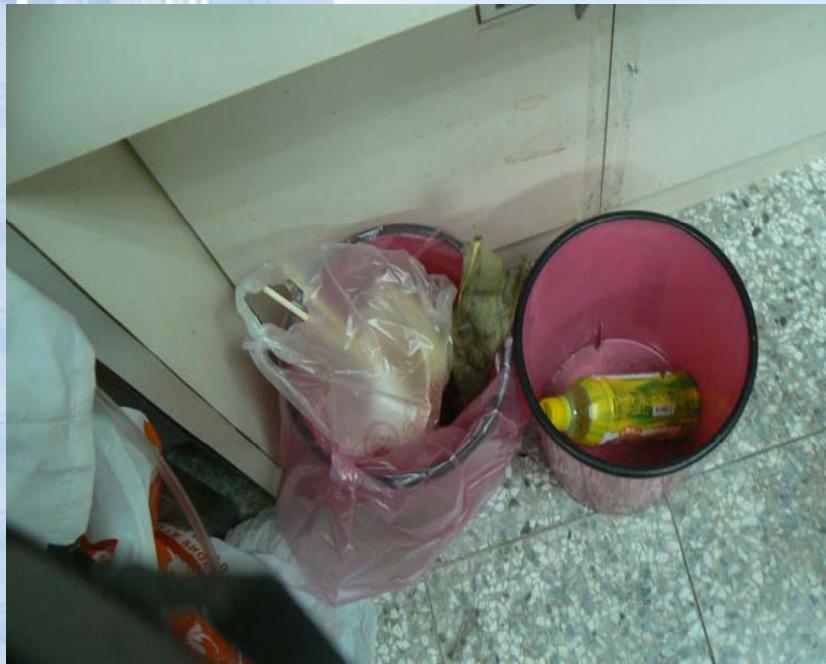
實驗室實驗場所內有飲食情形
