# HP Z4 G4 ハードウェア調査報告書

## 1 現状構成と増設余地

報告書作成日：2026年10月10日（JST） 調査・観測日：2026年10月9日（JST）

対象：HP Z4 G4 Workstation／Xeon W-2123／Intel C422／基板 HP 81C5。部品交換前の構成と増設条件を整理した。10月10日の実機再計測は含まない。

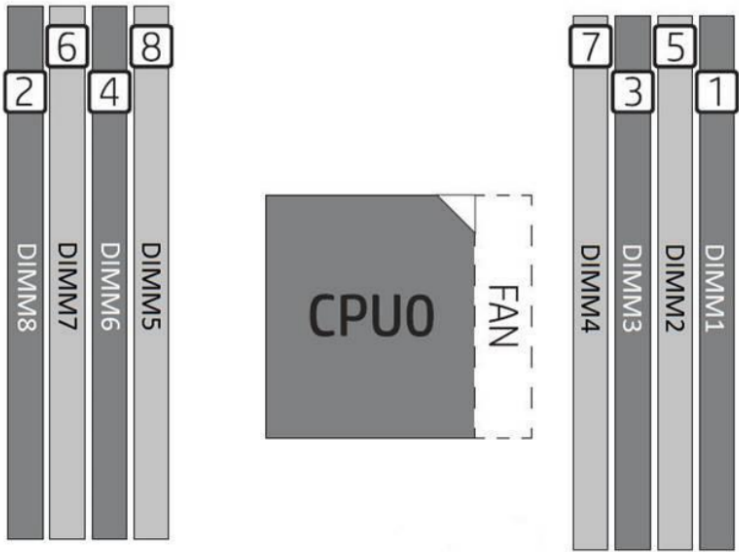
搭載品のEDAC表示はUnbuffered-DDR4で、メーカーのRDIMM仕様と一致しない。現在のDIMMの形式・品番・動作速度は未確定であり、モジュールラベルまたはSMBIOSで確認する。

図1 DIMM装着順。図の数字は装着する順番で、DIMM番号とは異なる。HP QuickSpecs v62 p21の部分図 [R1]。現在の個別DIMM使用位置は未確定。

DIMM1 → DIMM8 → DIMM3 → DIMM6 → DIMM2 → DIMM7 → DIMM4 → DIMM5
