NO. 2019G38 玄武区玄武门街道  
中央路 224 号地块基坑工程  
对南京地铁 1 号线安全性影响评价报告

委托单位：南京至君地产开发有限公司

编制单位：上海隧道市政公用工程设计研究院

2020.02

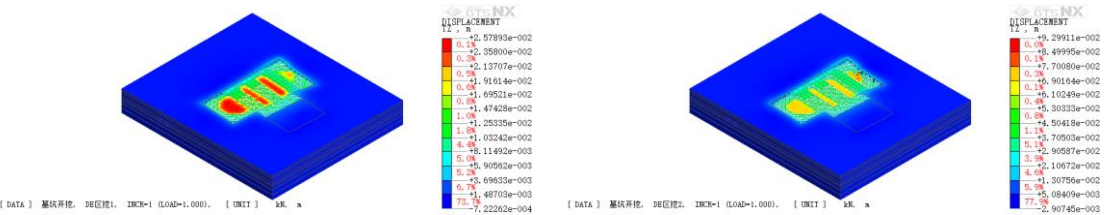
图 4.3.1.3-1 DE 区基坑开挖对土层影响竖向位移云图

(1) DE 区基坑开挖对既有隧道影响较大，其引起隧道最大竖向沉降为 1.469mm，新增沉降量最大 1.460mm<10mm 沉降控制标准；其引起隧道最大水平位移为 9.496mm，新增水平位移最大 9.496mm>5mm 位移控制标准。
