ROSENDALSGATAN - GEOTEKNISKT PM

FÖRFRÅGNINGSUNDERLAG

Rosendalsgatan - Geotekniskt PM

Uppdragsnamn Rosendalsgatan – Förskola Göteborg
Uppdragsnummer 10358595
Författare Michael Engström
Datum 2023-10-27
Ändringsdatum

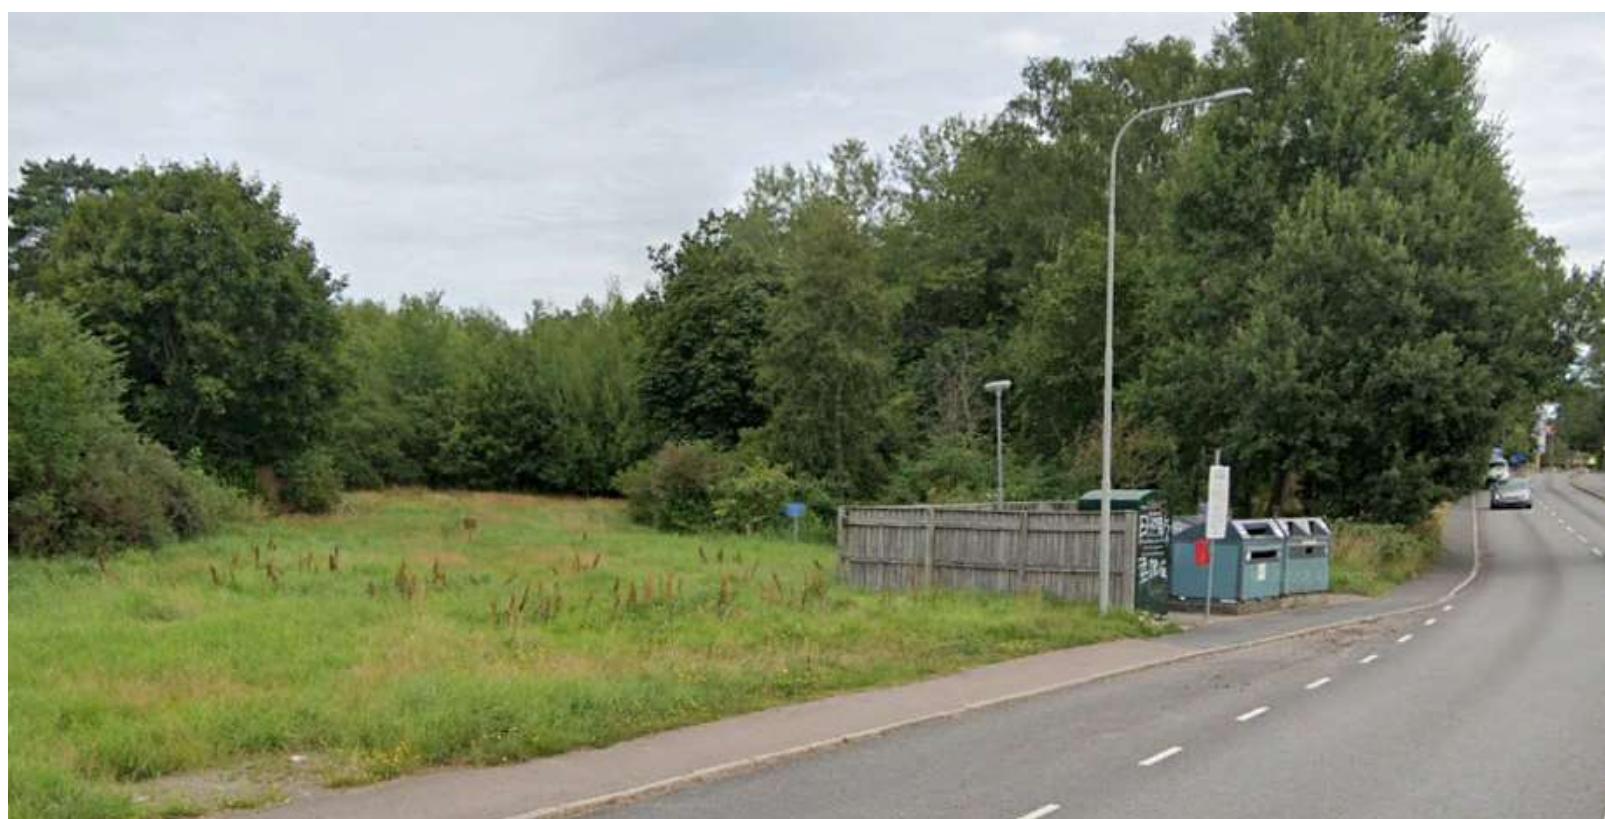
Bild 2 Tagen mot nordost längs med Rosendalsgatan där man ser planare anlagda grönytan vid återvinningsstationen.

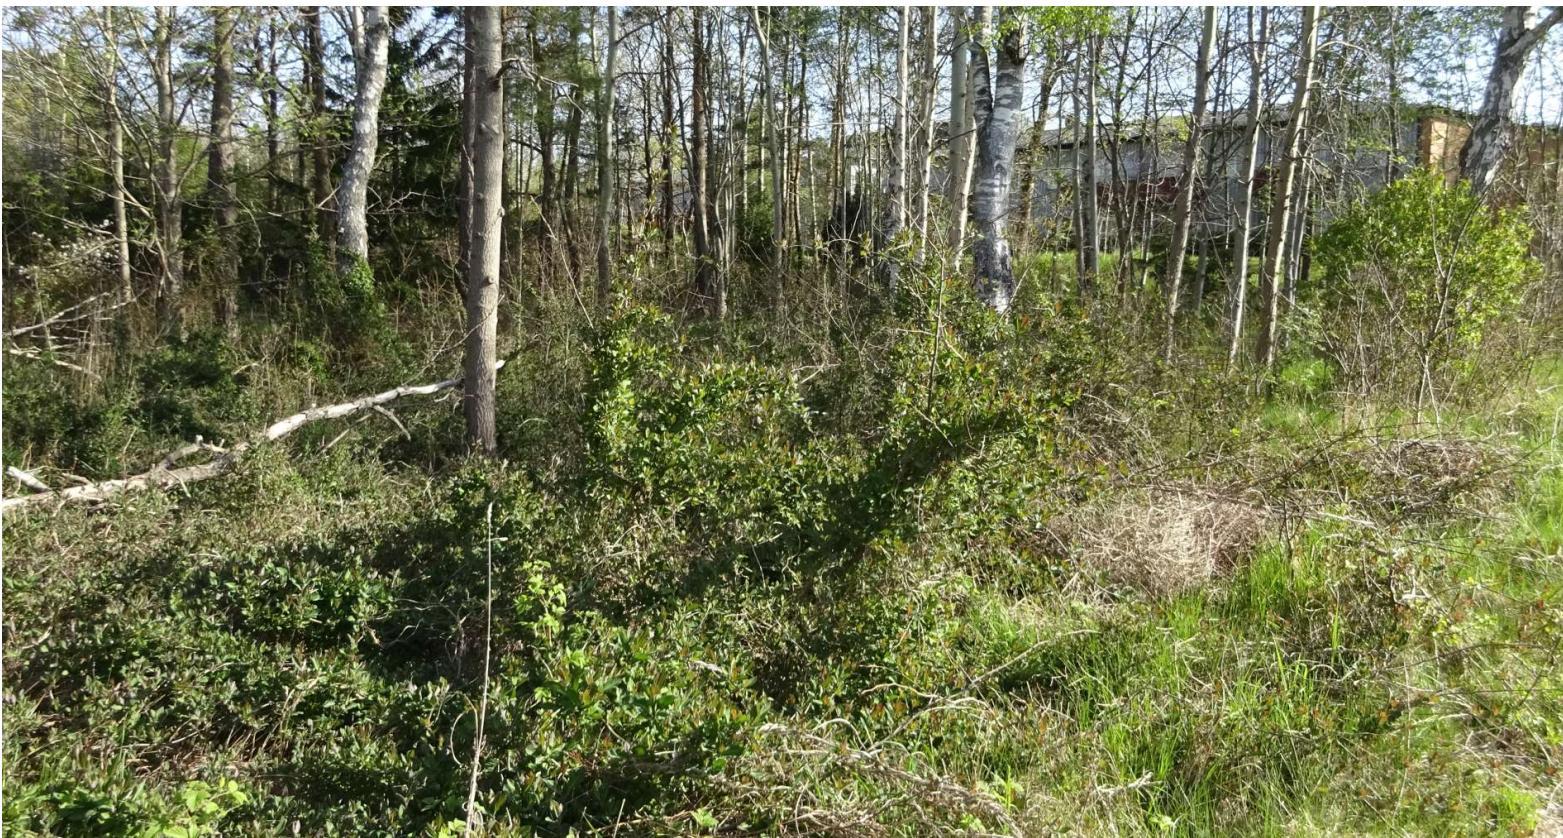
Bild 3 tagen mot nordost inom den nordöstra delen av området med mycket träd och buskar och Äldreboendet i bakgrunden som ligger på högre nivå.

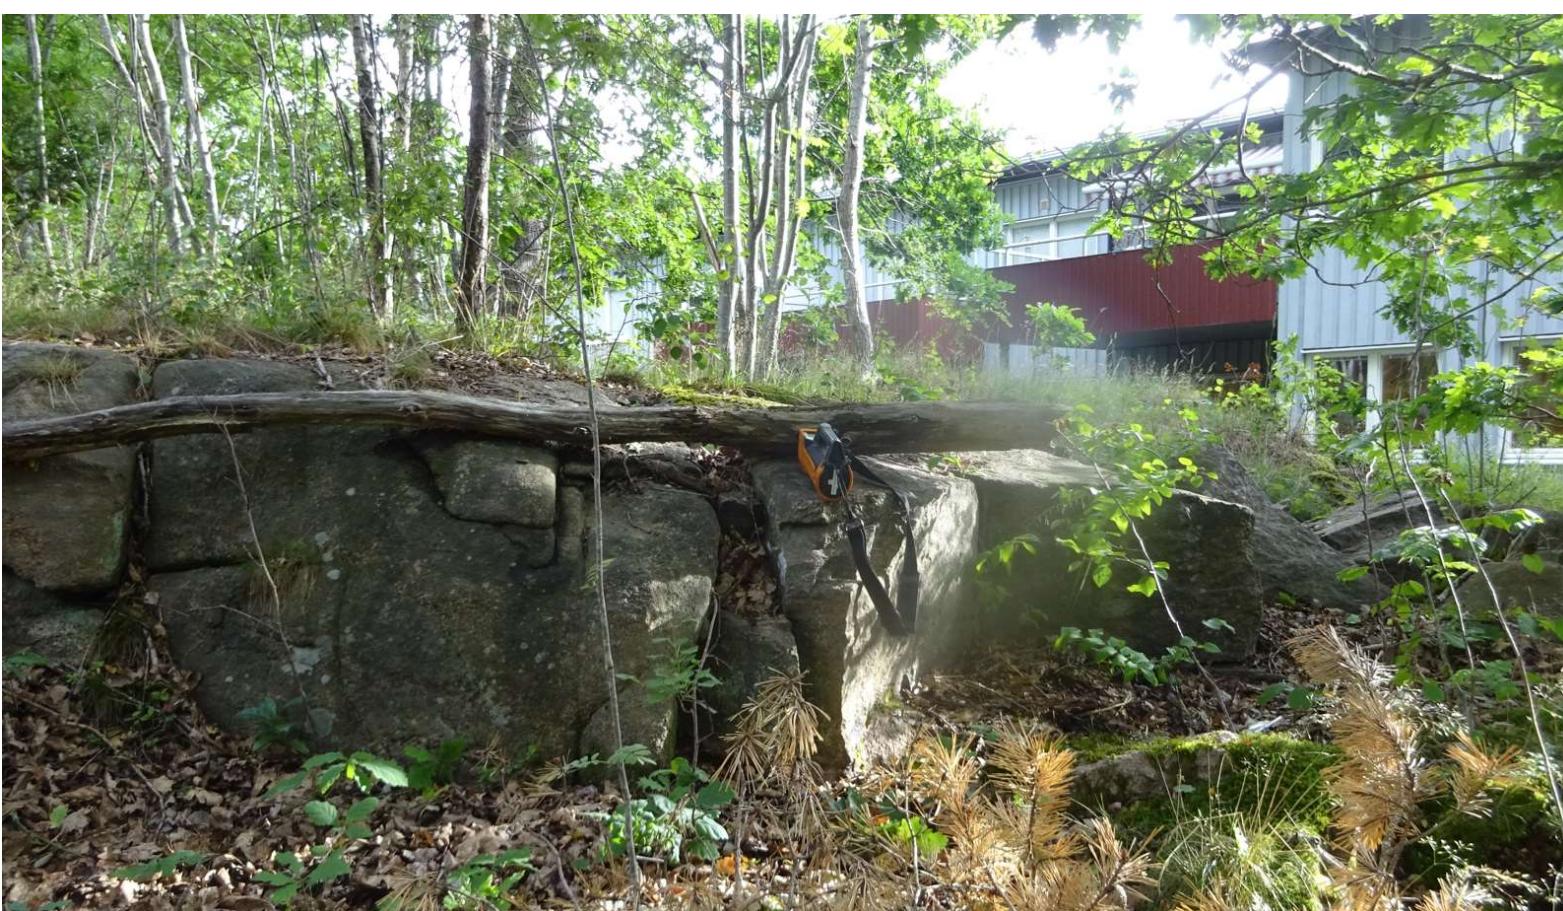
Bild 4 tagen mot norr på förekommande berg i dagen nära Äldreboendet. Bergets nivå styr marknivån inom de norra och östra delarna av detaljplanområdet. Inom många delar har mindre organisk jord och fyllning lagts ut på berget. På bilden syns instrumentet vid Gammastrålningsmätningen.

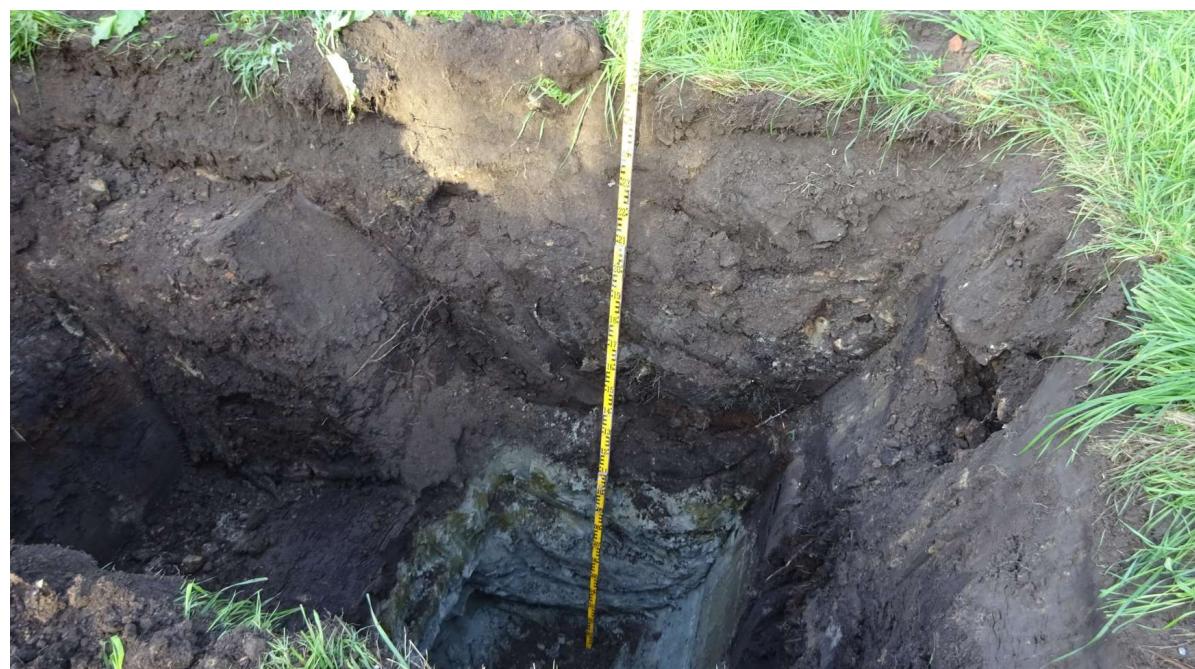
Bild 6 på provgrop 8 där man ser mörkare organisk jord ner till gränsen mot den mer gråa Silten i botten. (Det bruna längst ner har ramlat ner från det övre lagret)

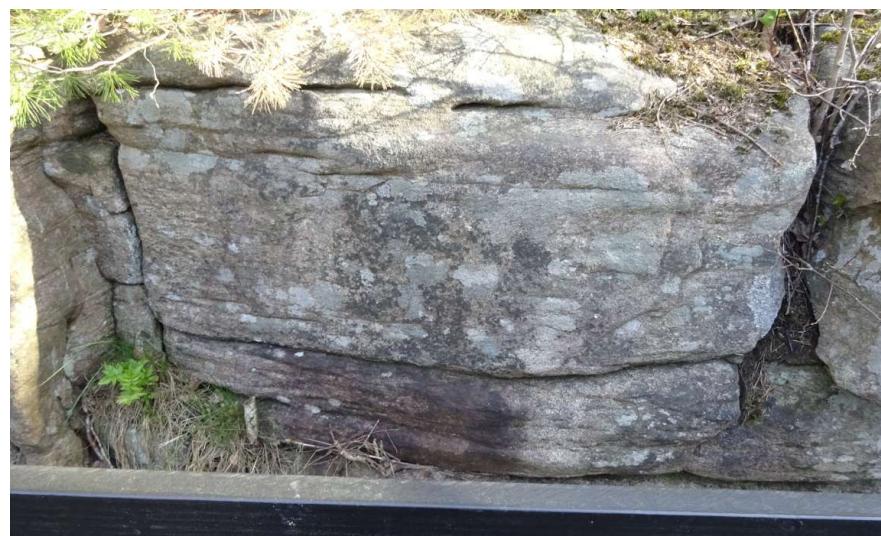
Bild 7 på bergarten Tonalit – Granodiorit med horisontell foliation och en del vertikala sprickplan.

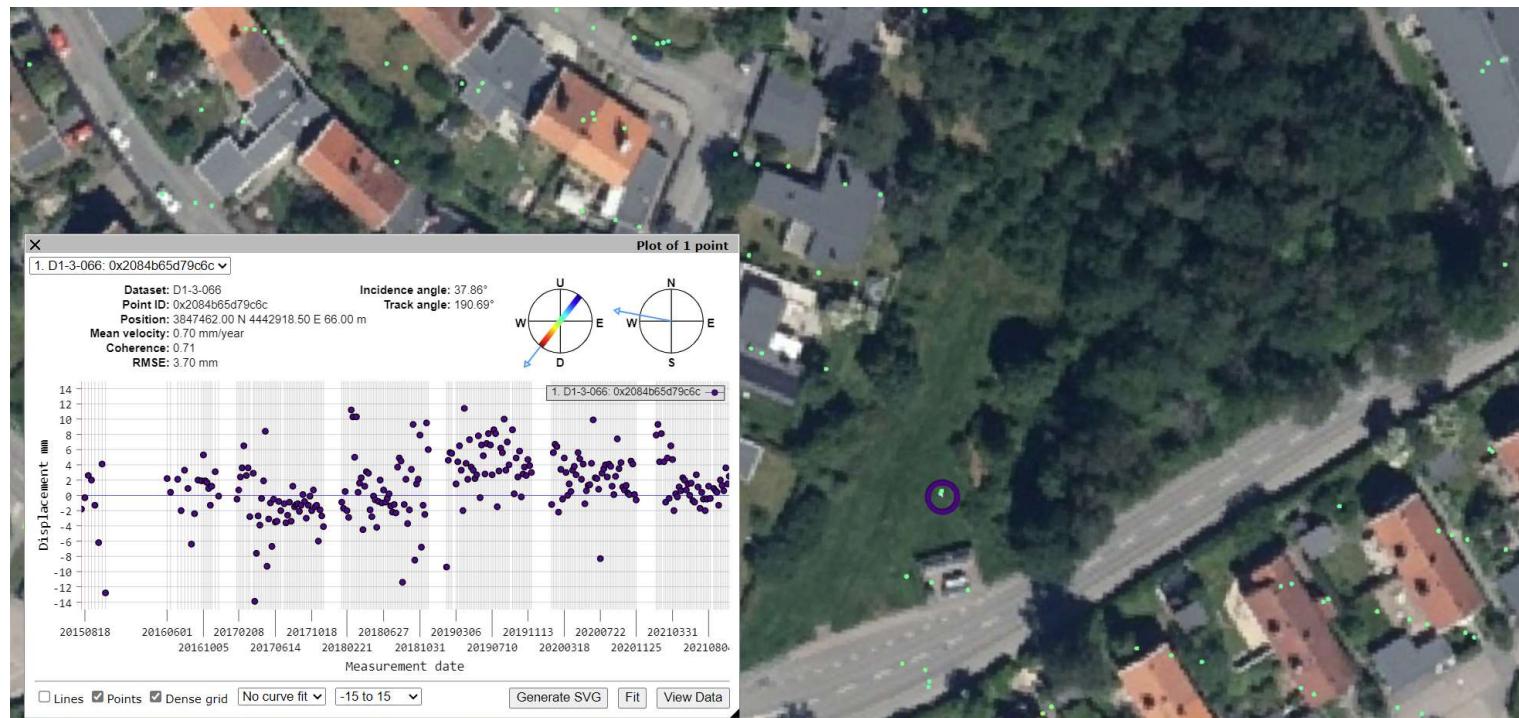
Bild 8 på Sättningskartan där man ser senaste mätvärdena på inringad punkt norr om återvinningsstationen. Medelnivåskillnaden är till och med +0,7 mm per år.

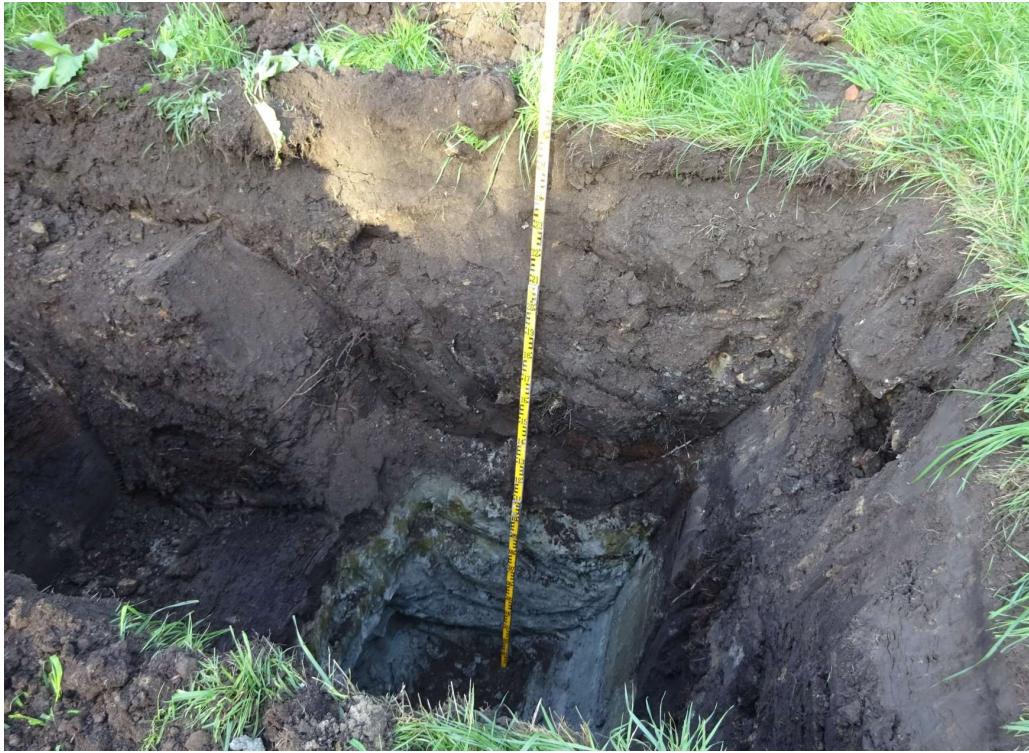
BILD 1 tagen på provgrop 1 där man ser mycket mörkbrun organisk jord till stort djup. Som sedan övergår till relativt fast Silt på ca 1,6 m djup.

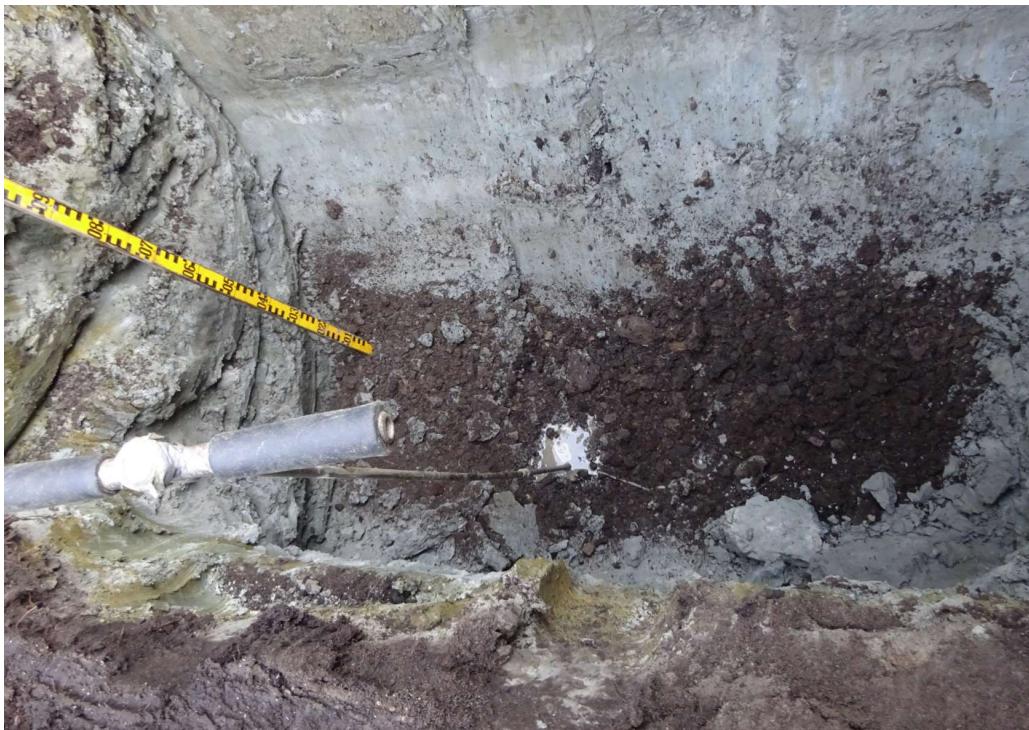
BILD 2 tagen på provgrop 1 där vatten sipprade in i gropen när hål gjorts med stickspjut till 3,4 m djup. Jordlagren var relativt fasta och där vattnet syns utfördes spadgrävning någon decimeter.

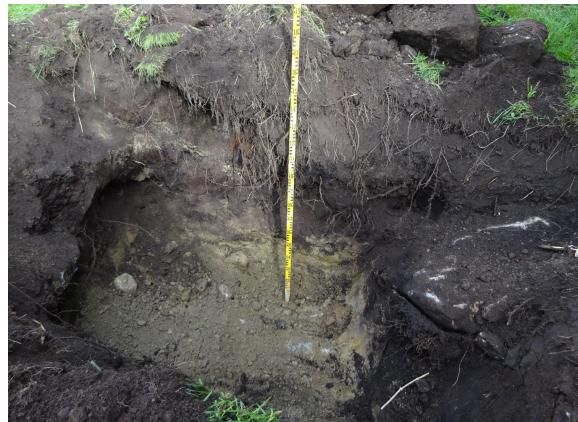
Bild på mycket organisk jord ovan ovanför den siltiga Sanden.

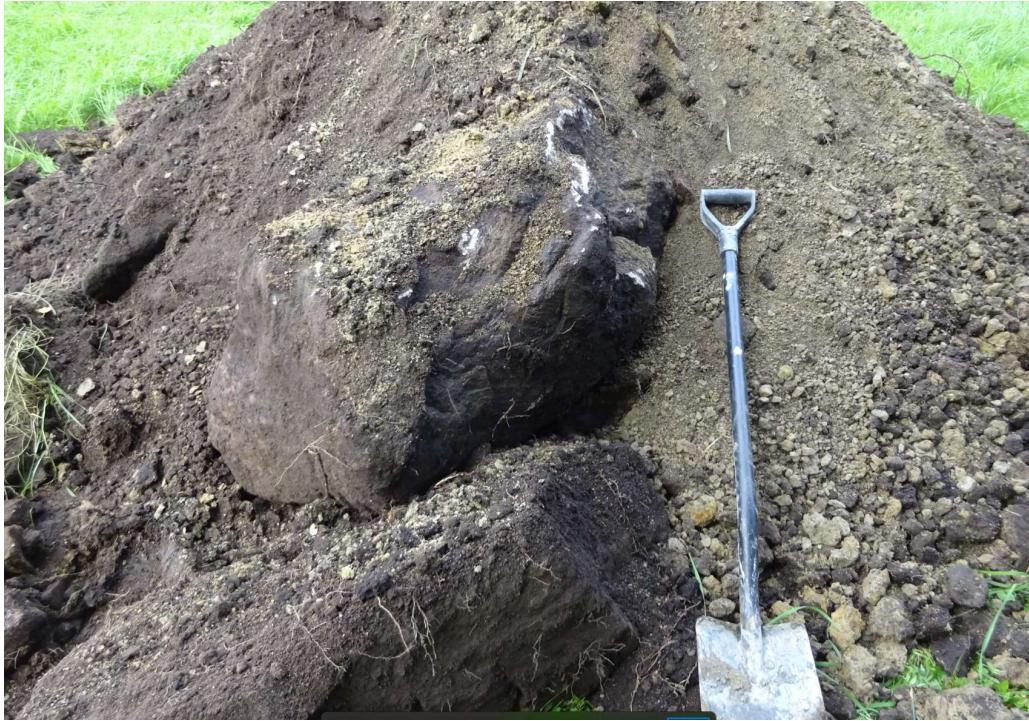
BILD 1 tagen på material från PG 2 på mycket stora block som till slut kunde schaktas bort.
Sannolikt är det fyllning som lagts ut.

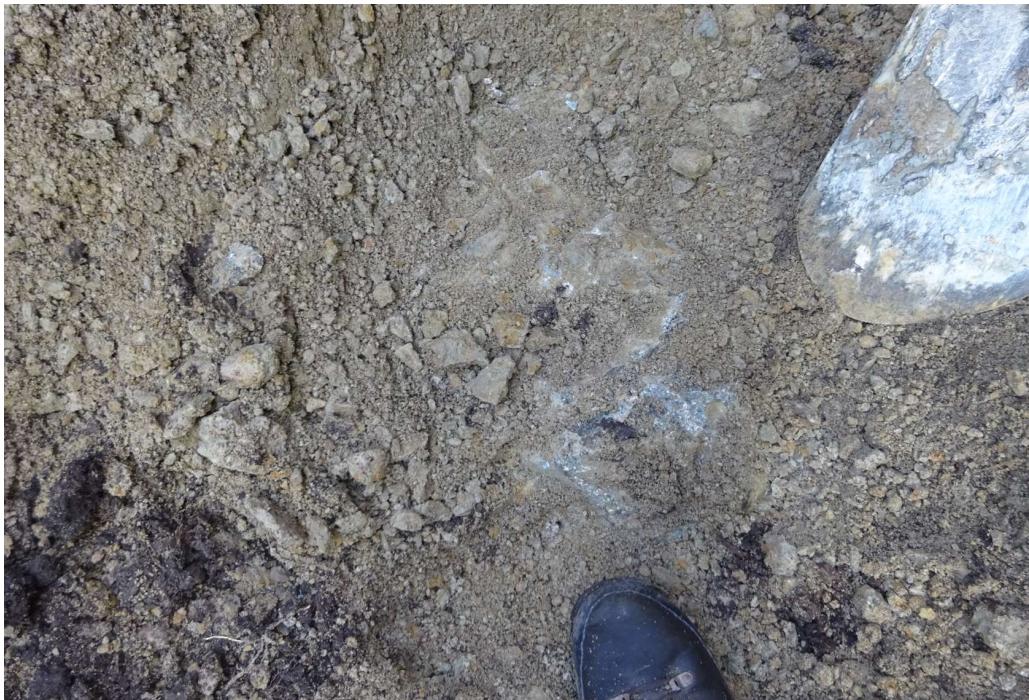
BILD 2 tagen på provgräf 2 där man ser berg eller stort block. Grävningen kunde inte fortsätta.

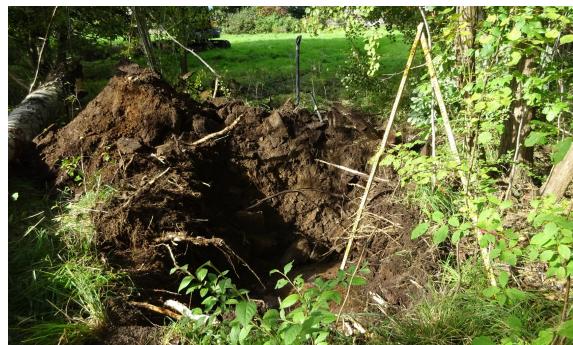
Bild på upptagna jordmassor av huvudsakligen organisk jord med mycket trädrötter

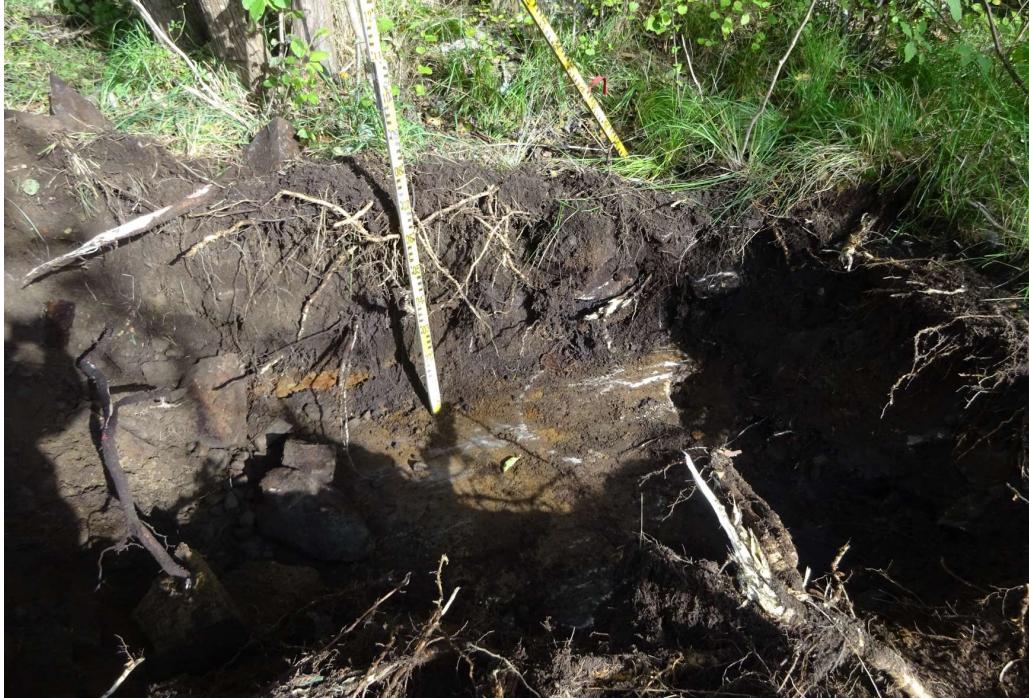
BILD 1 tagen på provgrop 3 där schakten bara kunde utföras till 0,6 m djup sedan stopp på berghäll med samma struktur som intilliggande berg i dagen.

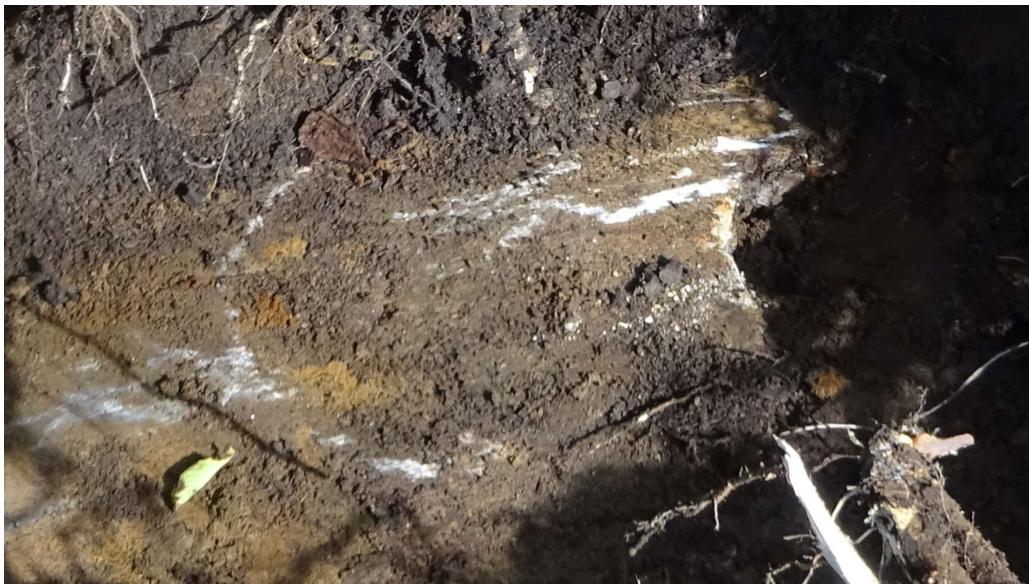
BILD 2 tagen på provgrop 3 (uppförstoring) där man ser skrapmärken utförd med skopan. Berget har i området också ganska horisontell struktur.

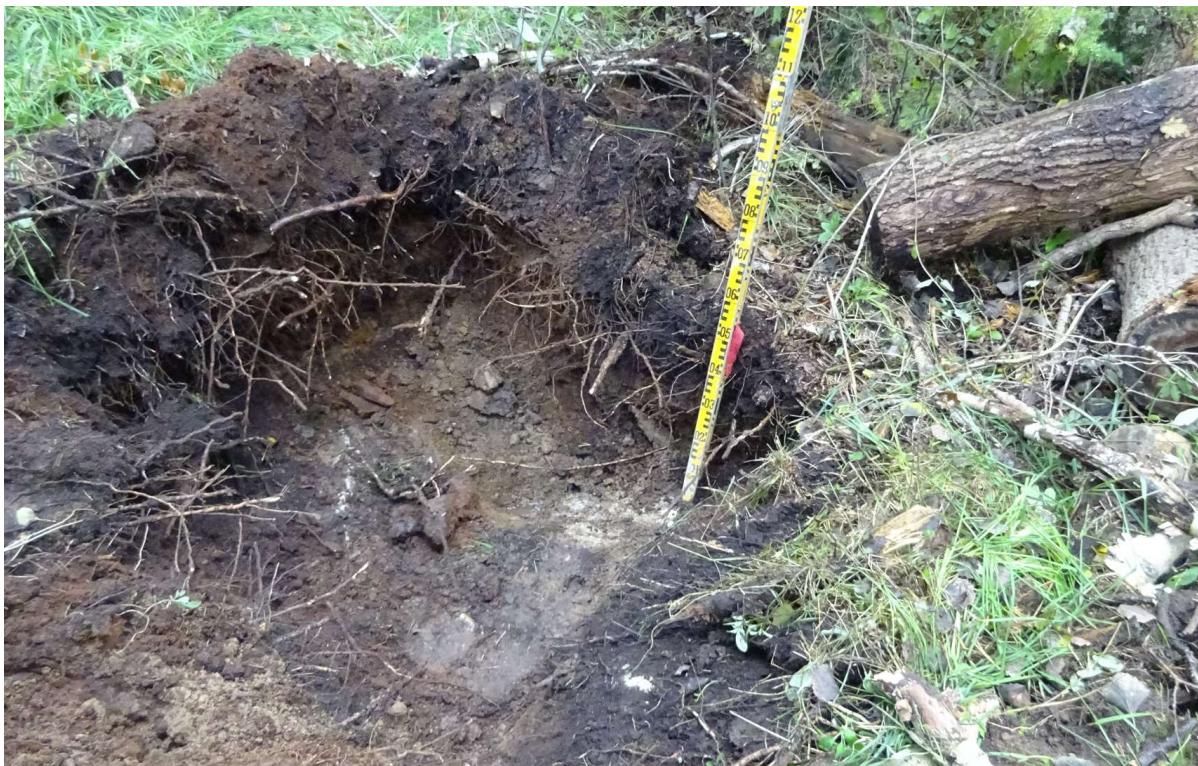
BILD 1 tagen på provgrop 4 där berget skrapades fram på mycket begränsat djup.

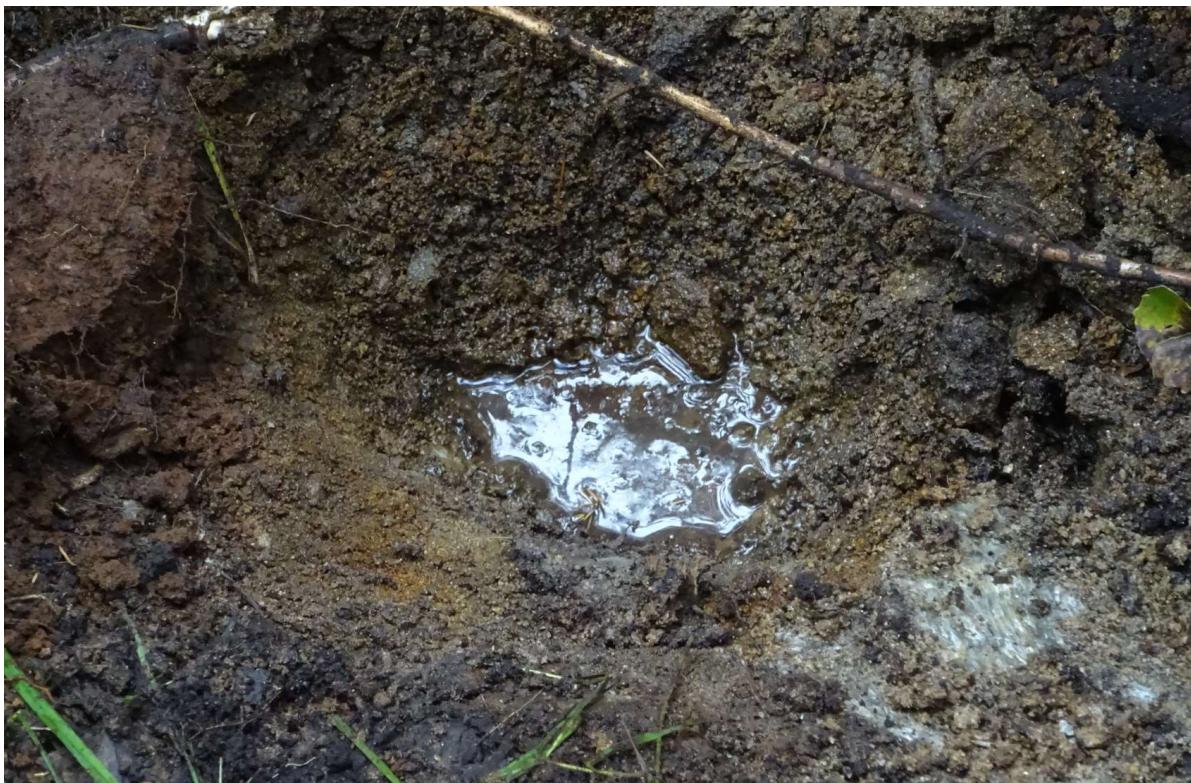
BILD 2 tagen på provgrop 4 där lite vatten låg sannolikt i en svacka på bergöverytan.

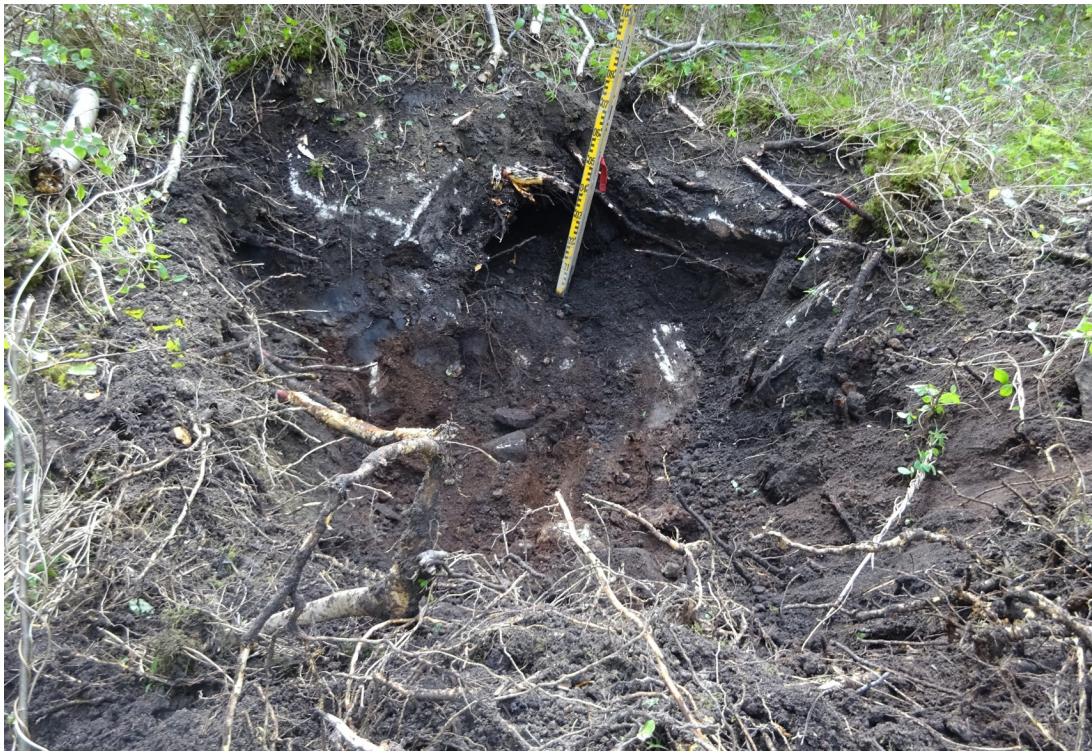
BILD 1 tagen på provgräf 5 där man ser vita skrapmärken på sannolikt berg till höger om mät-pinnen.

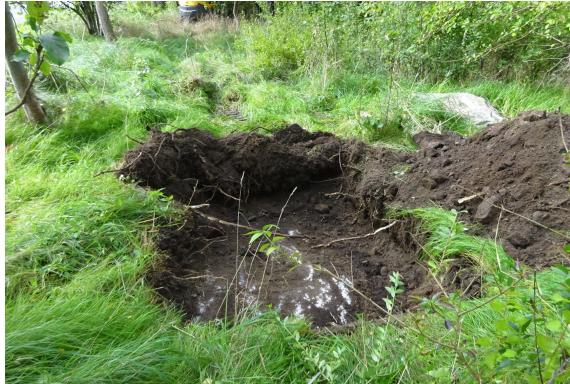
Bild på framskrapad berghäll.

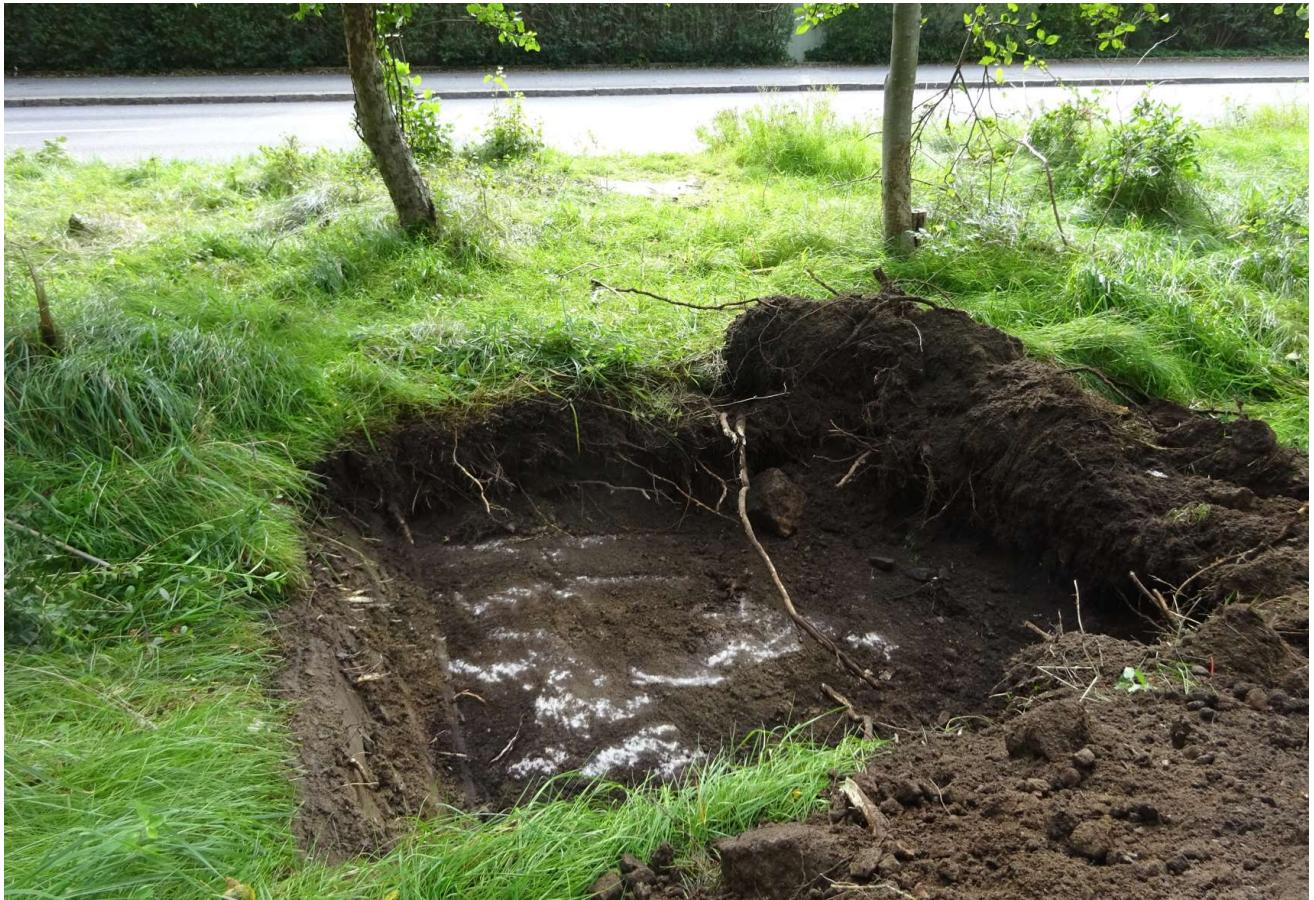
BILD 1 tagen på provgräf 6 där ytligt berg påträffades på endast 0,4 m djup. Rosendalsgatan i bakgrunden.

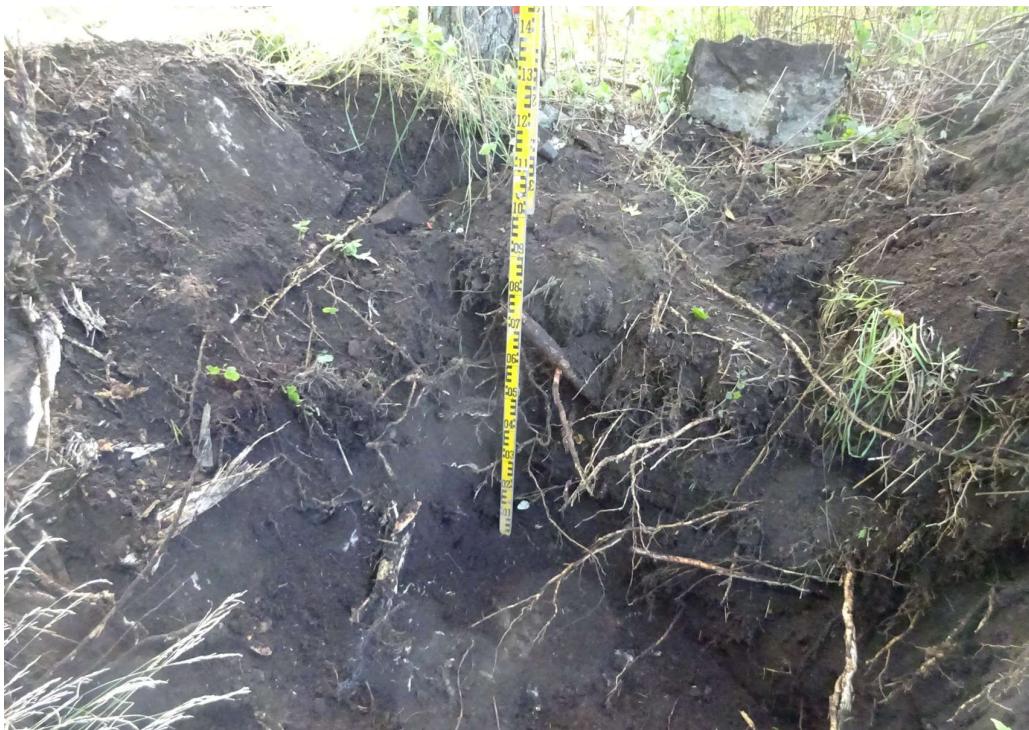
BILD 1 tagen på provgrop 7 med berg på 1 m djup.

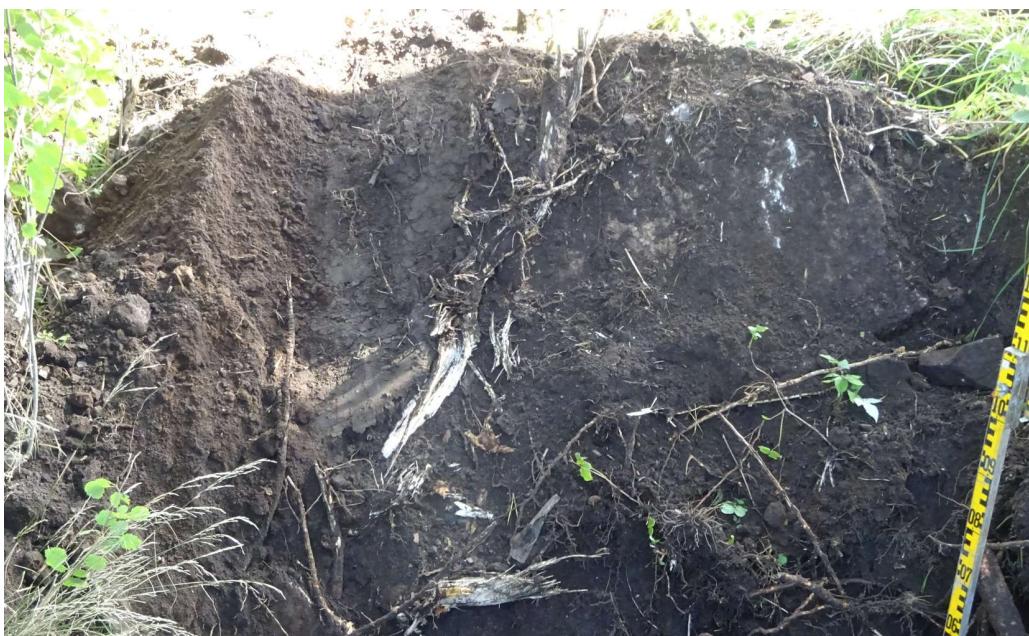
BILD 2 tagen på provgrop 7 där även ett större block i den organiska jorden fick grävas bort.

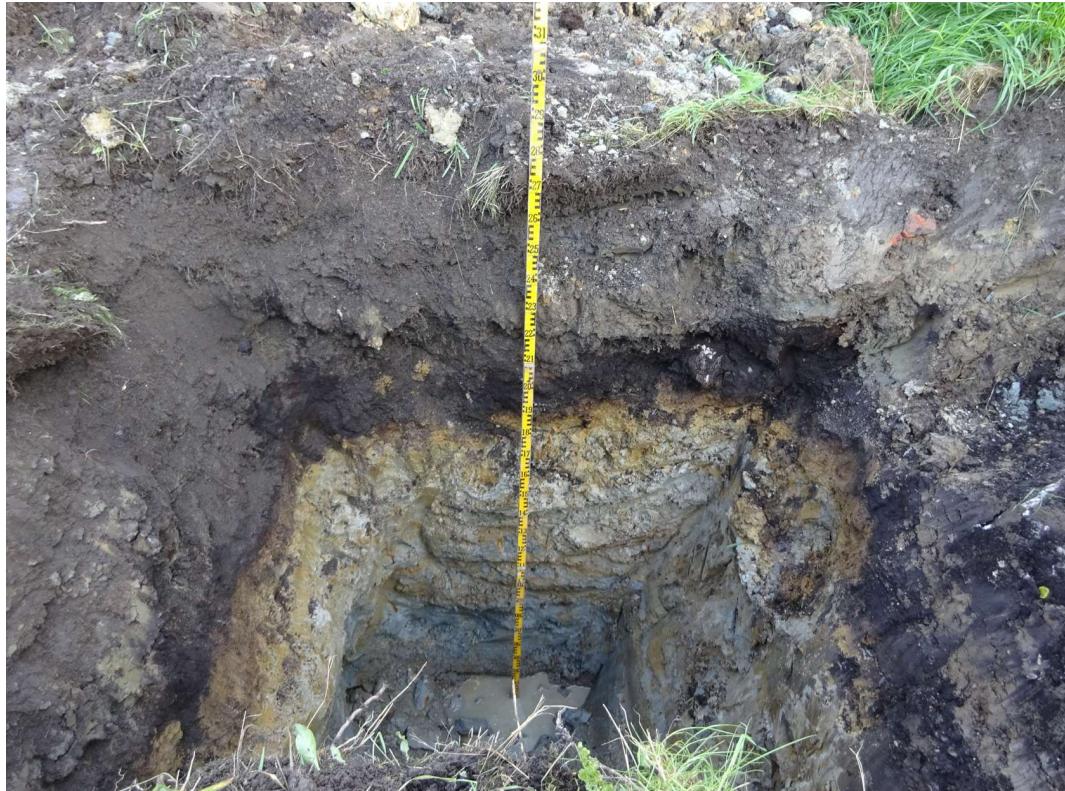
BILD 1 tagen på provgrop 8 där man ser organiskt material ovan sandig Silt med mörkare färg där vatten troligen finns vanligen. Vatten blev ståndes på ca 2,6 m djup.

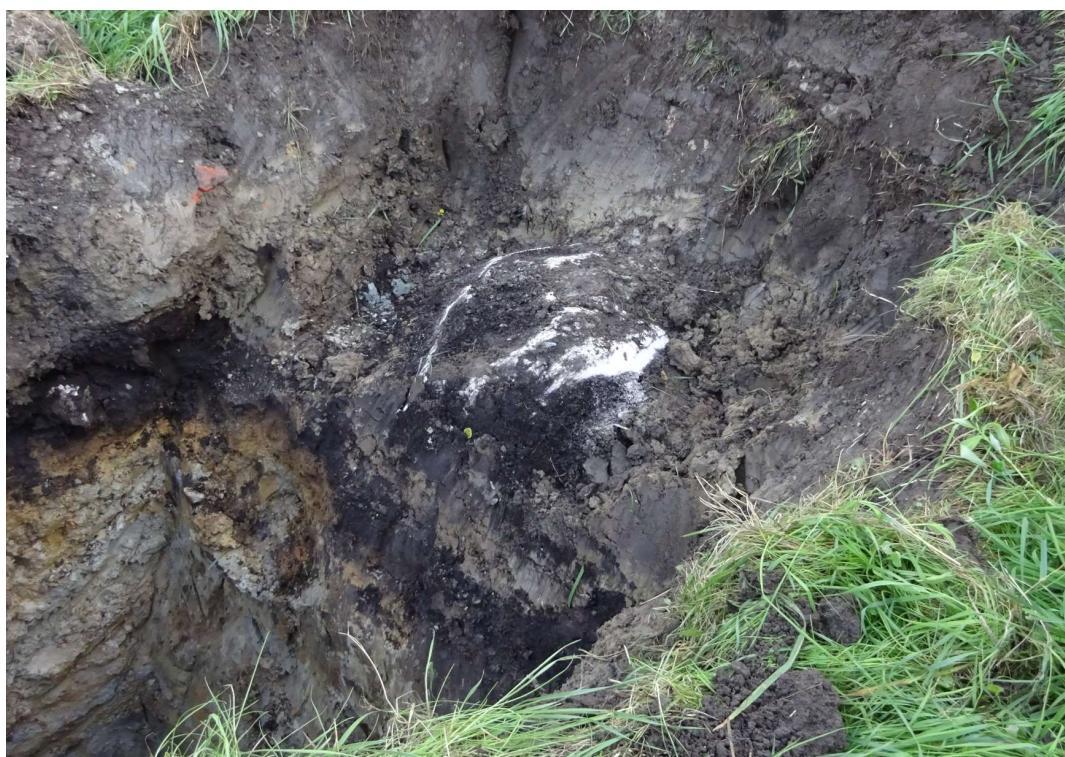
BILD 2 tagen på provgrop 8 där läget fick anpassas till mycket stort block i de övre jordlagren.

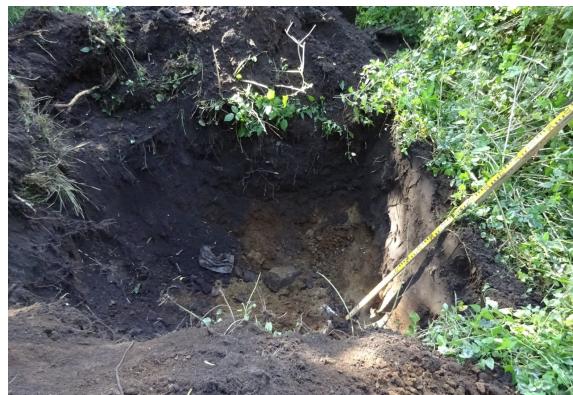
Bild på provgrop där det var mycket svårt att komma vidare efter 0,9 m djup.

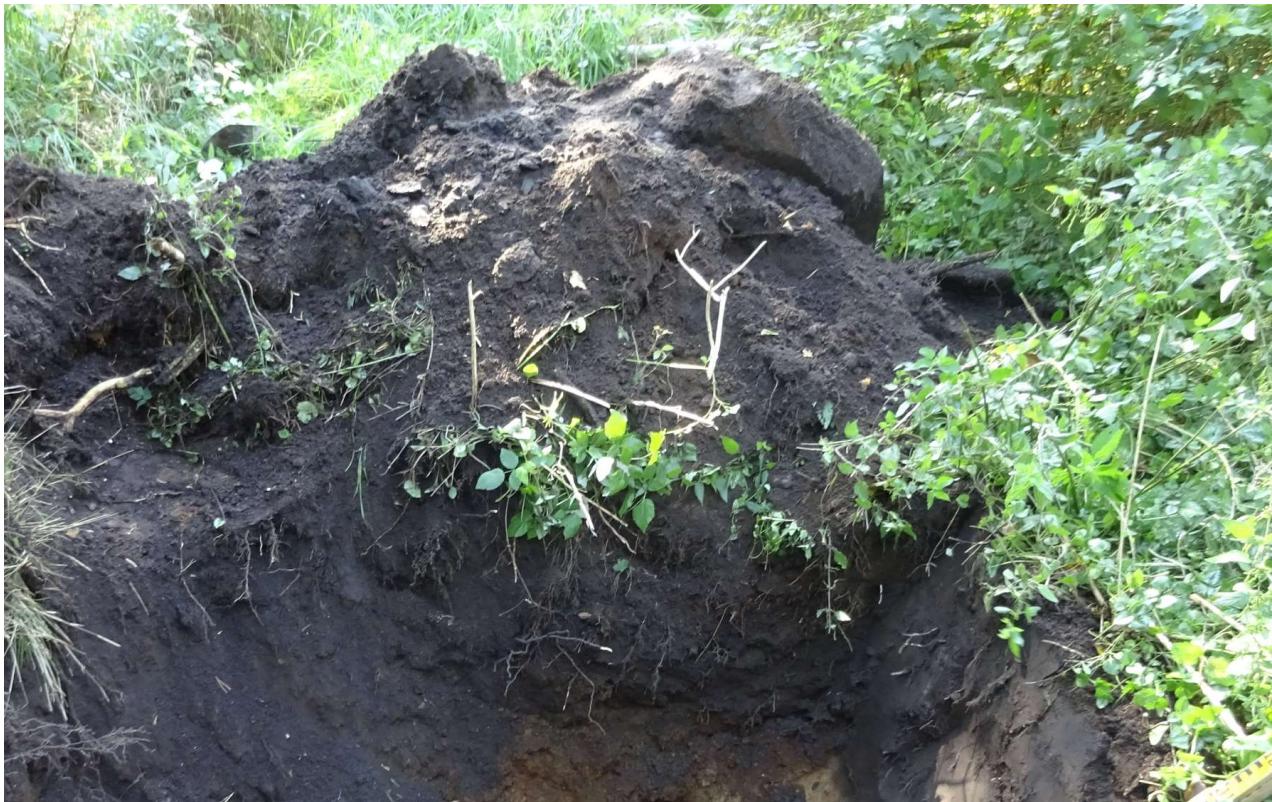
BILD 1 tagen på provgrop 9 där större ytliga block förekom i Fyllningen som sen övergick i sandig Morän.
