## Antikvariskt utlåtande, renovering av byggnad på Rönnowska skolan, Orienten 6, Helsingborgs stad, Skåne län

På uppdrag av Fastighetsförvaltningen, Helsingborgs stad, har Regionmuseet Skåne granskat handlingar inför bygglov för renovering av byggnad på Rönnowska skolan, Orienten 6, i Helsingborg.

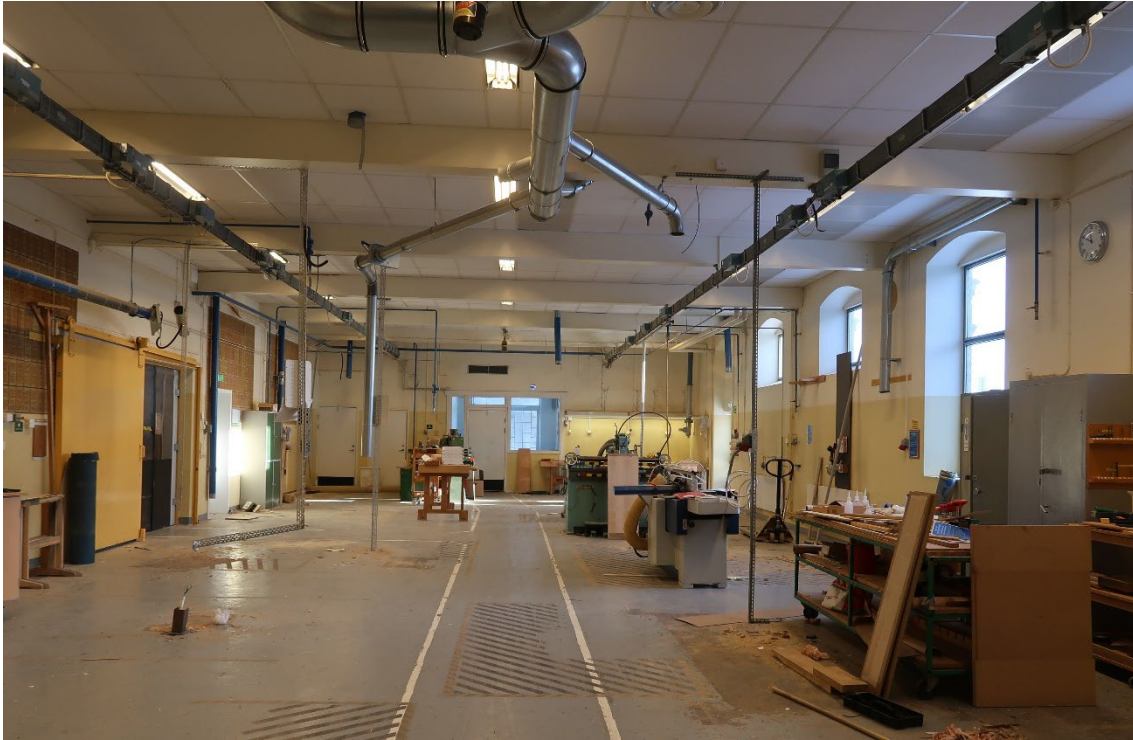
*Invändigt är stallbyggnaden ombyggd i sin helhet som utbildnings- och verkstadslokaler för gymnasieskolan. Vy från entrén i väster med fönster mot Södra Sandgatan till höger i bild.*

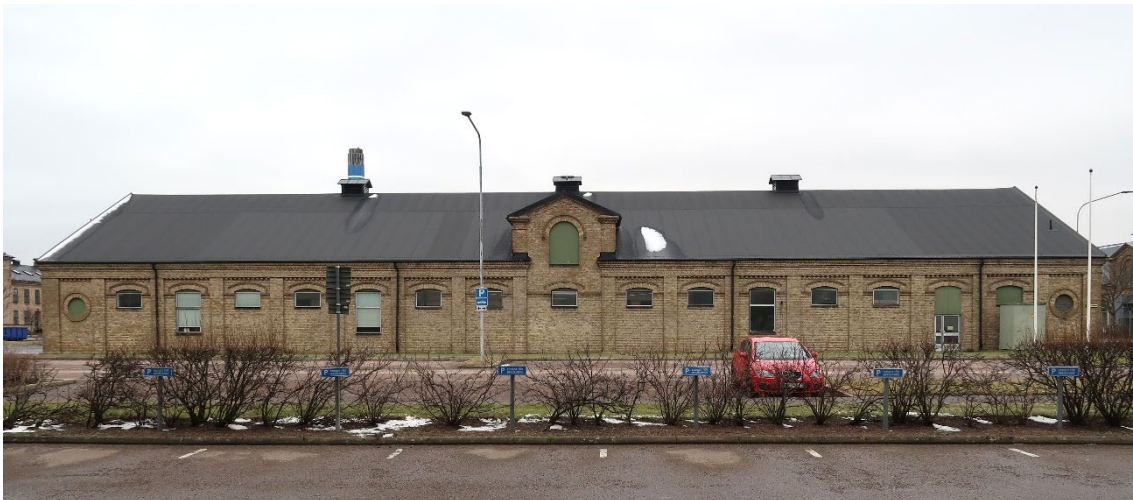
*Fasaden mot sydväst, utmed Södra Sandgatan, f.d. Södra Bredgatan. Samtliga ursprungliga fönsterbågar har bytts ut och idag sitter stålpartier, delvis grönmålade, i öppningarna. Tre av de små välva fönsteröppningarna har gjorts om till stora fönsteröppningar och en öppning har gjorts om till dörröppning. Den vänstra av de två runda fönsteröppningarna ytterst på fasaden är numera igenmurad medan det i öppningen längst ut till höger sitter ett grönmålat ventilationsgaller av plåt.*

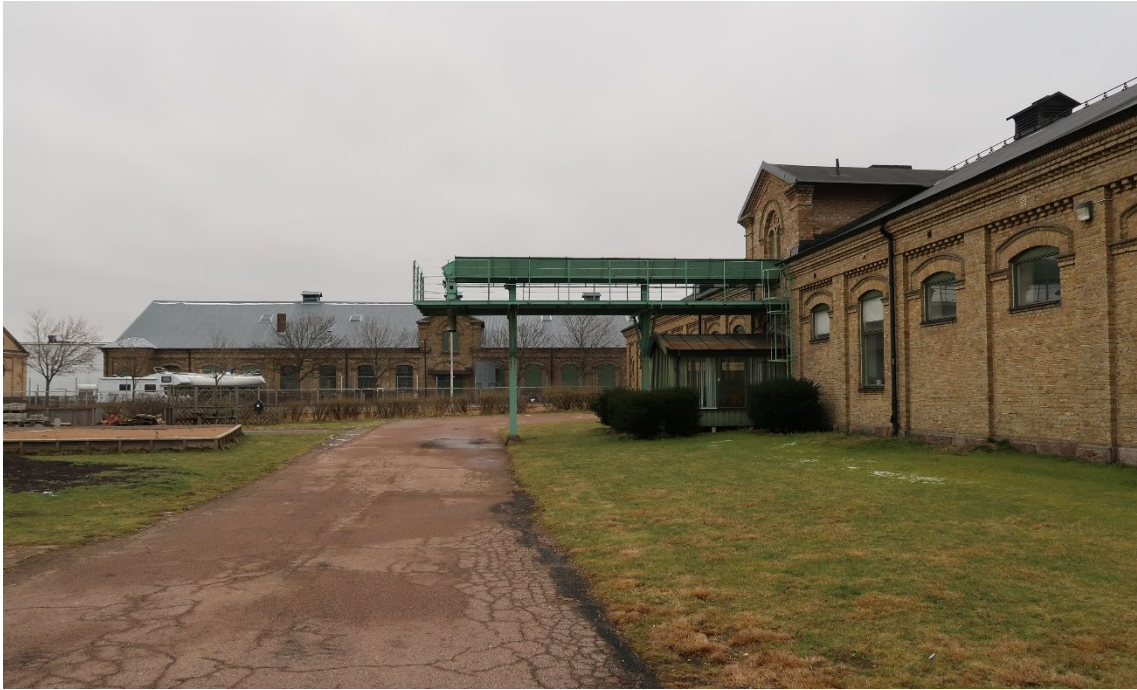
*Tillbyggnaden med lastbrygga och en mindre träbyggnad på nordvästra fasaden tillkom i slutet av 1970-talet då skolverksamheten flyttade in i byggnaden.*

Byggnadens karaktär och kulturvärdena förstärks genom att entrépartiet mot f.d. kasernområdet öppnas upp och blir synligt efter rivning av mindre tillbyggnad och lastbrygga.

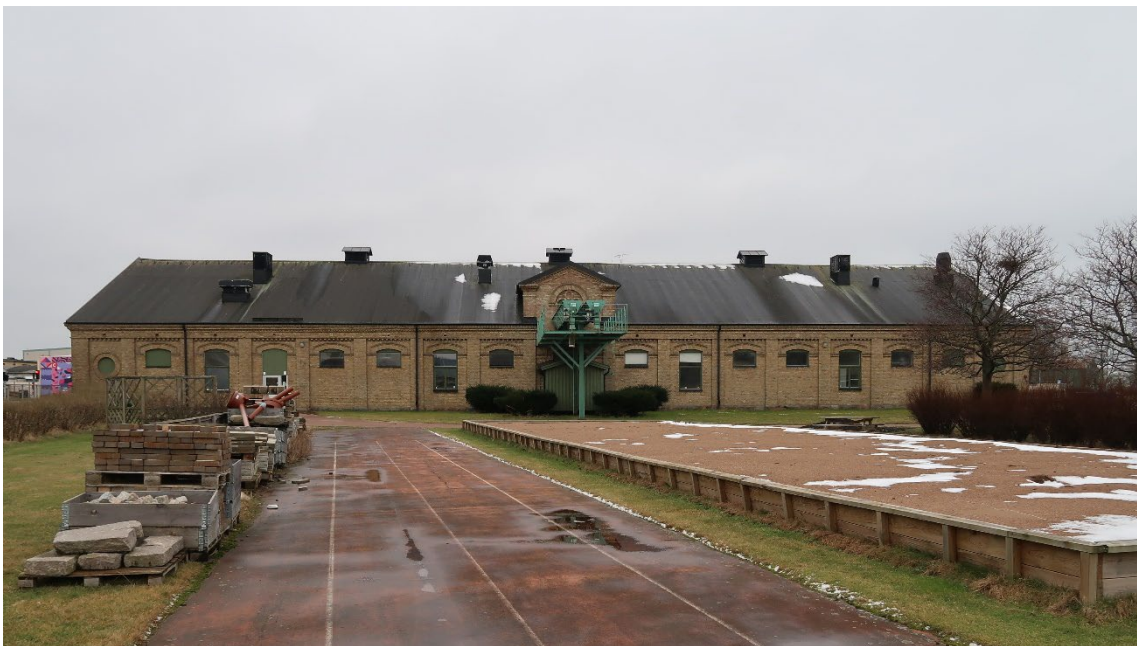
*Fasaden mot nordväst som vetter mot området där kaserngården med ridbanor låg. Lastbryggan och den lilla gröna tillbyggnaden framför entrén är sentida och har tillkommit under skolverksamhetens tid i byggnaden. Samtliga fönster är utbytta eller igensatta. 5 av de 14 ursprungliga fönsteröppningarna har förstörats.*

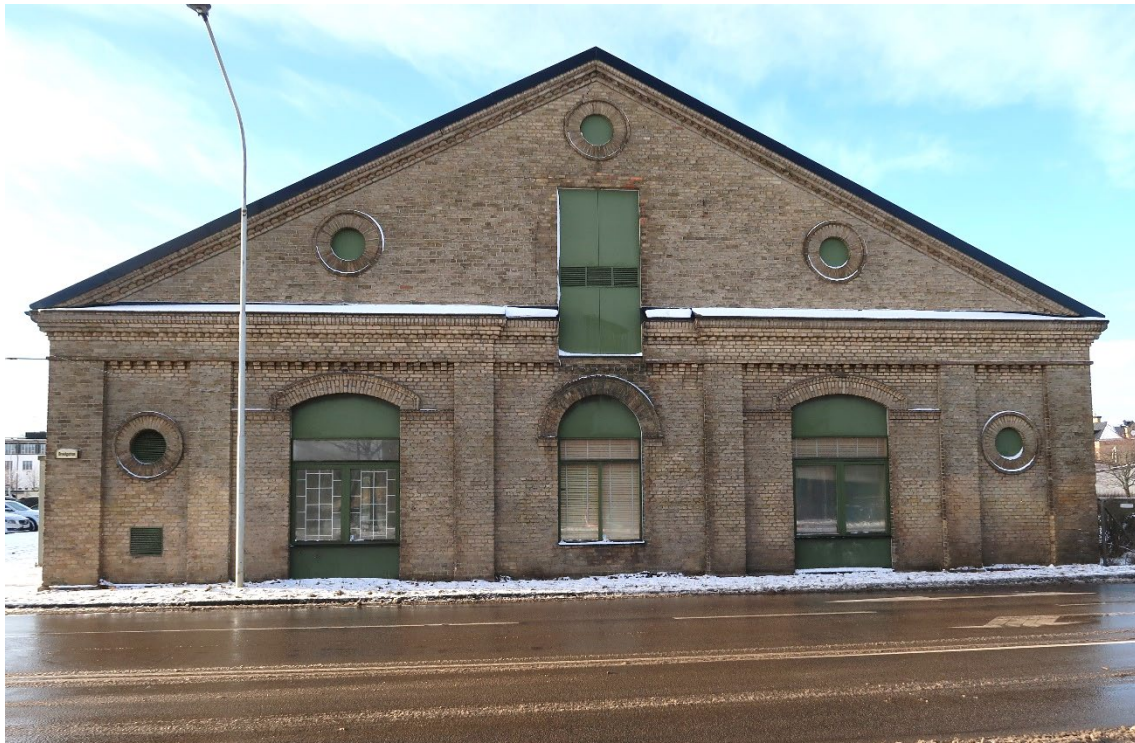
*Nordöstra fasaden. Fyra av fasadens fem runda fönsteröppningar är numera igenmurade medan den femte, längst till vänster, är försedd med ventilationsgaller. Öppningen mitt i gavelröset var ursprungligen mindre med en heldragen våningslist under och välvd likt fönsteröppningen nedanför. I de två breda öppningarna på nedre våningen satt ursprungligen portar med småspröjsade ovanfönster. Framför byggnaden går sedan 1970-talet Bredgatan som, både fysiskt och mentalt, bryter kopplingen till de två andra stallbyggnaderna och ridhuset.*

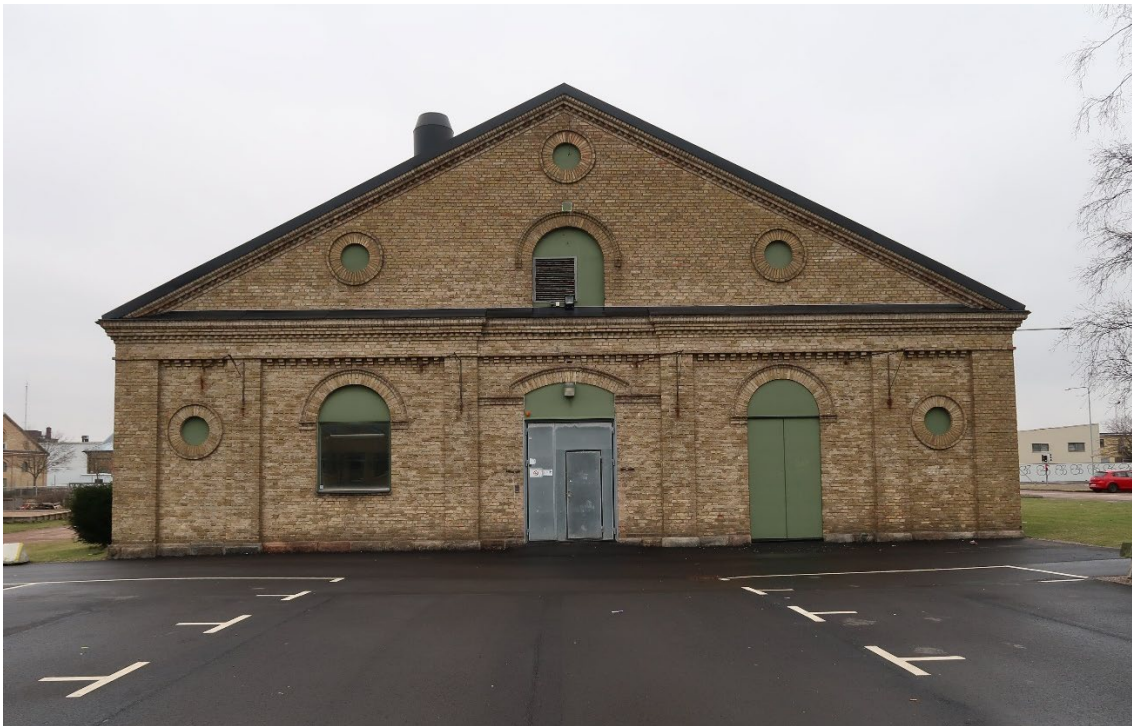
*Sydvästra fasaden. Fasadens samtliga fem runda fönsteröppningar är numera igenmurade. Öppningen mitt i gavelröset har sin ursprungliga storlek och form. I öppningen sitter, asymmetriskt placerat, ett rektangulärt ventilationsgaller. I dörröppningen i mitten på nedre plan sitter en dörrparti av plåt, nedre delen ofärgad och grönmålad på övre delen där det tidigare satt ett småspröjsat ovanfönster. I fönsteröppningen till vänster sitter ett grönmålat fönsterparti av aluminium, likt de på sydöstra fasaden och till höger utgörs den ursprungliga fönsteröppningen av en dörröppning som är igensatt med grönmålad plåt.*

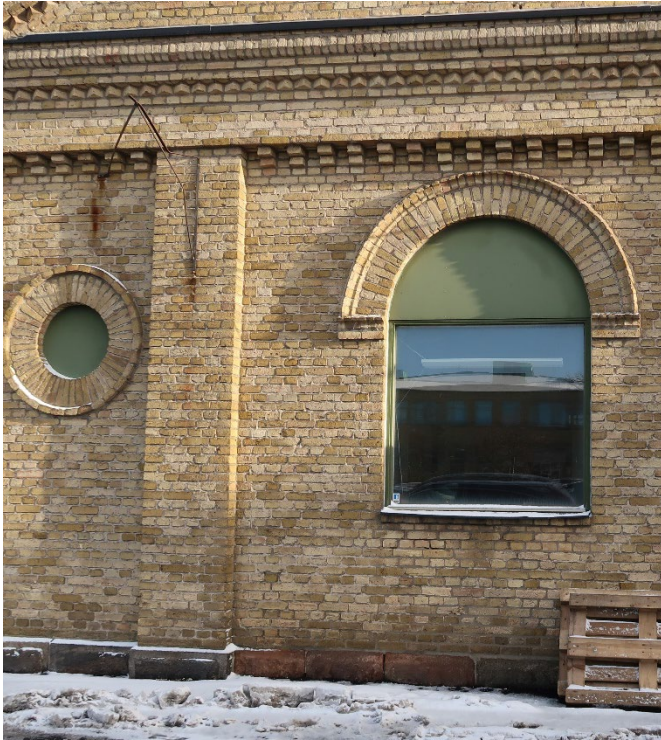
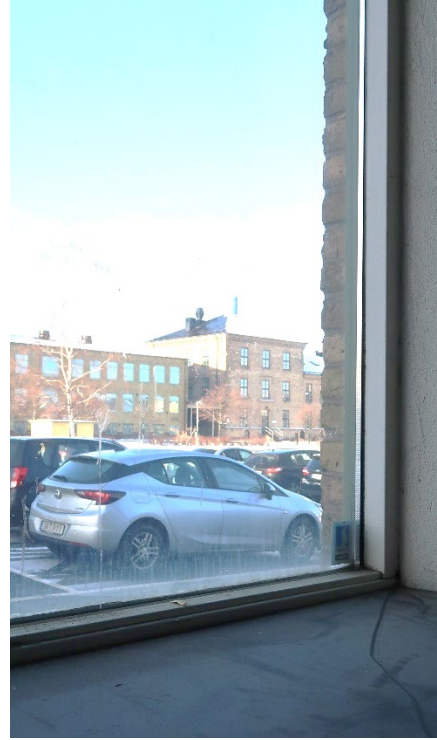
*Fönstret på sydvästra fasaden utgörs av ett ej öppningsbart träfönster målat grönt utvändigt och vitt invändigt med isolerglas med distanslist och dropplist i ofärgad aluminium.*
