# Miljöinventering av Orienten 6 (Hus V, Rönnowska)

**Uppdrag:** Miljöundersökning Rönnowska  
**Uppdragsnummer:** 30059286  
**Kund:** Fastighetsförvaltningen Helsingborgs stad  
**Datum:** 2023-07-03  
**Upprättad av:** Hanna cadovius  
**Kontrollerad av:** Malin Westman  
**Dokumentreferens:**

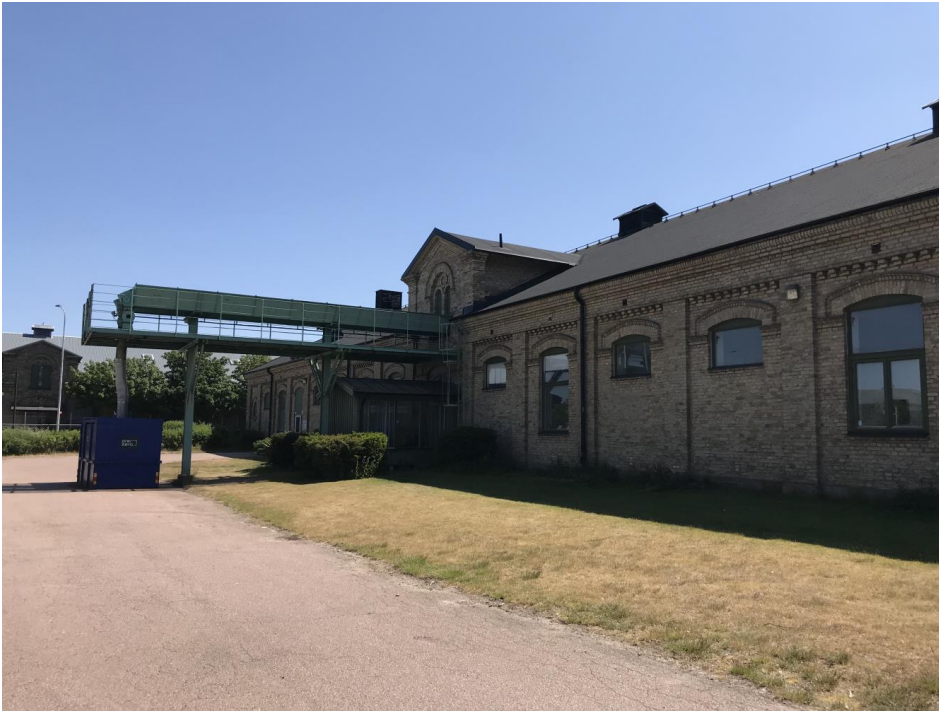
Fasaden är byggd i gult tegel och med pappklädda tak (figur 2). På insidan är det främst betonggolv, men även utrymmen med plastmattor förekommer. Väggarna är i betong. Takstolar och reglar är byggda av trä.

Figur 2. Utsidan av hus D på Rönnowska skolan. Källa: Sweco, 2023

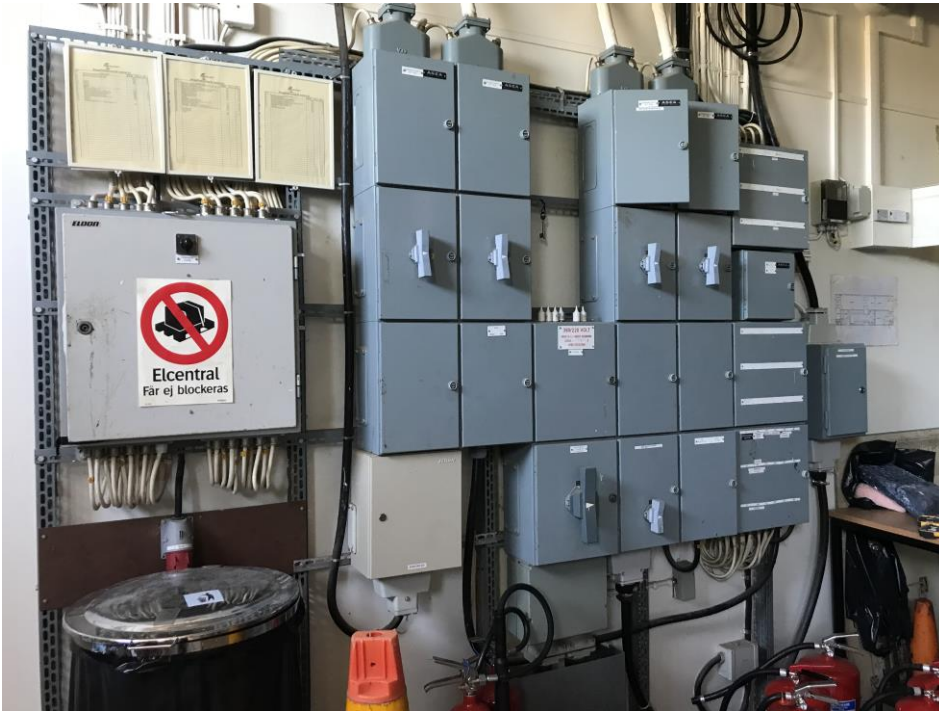
| Påträffat avfall | Mängd | Placering | Figur | Kommentar |
|---|---|---|---|---|
| El-avfall<br>-armaturer<br>- elcentral<br>(20 01 35*) | Ca 100 st.<br>1 st | Generellt<br>Rum 112 | Figur 3 | |

Figur 3. El-central. Källa: Sweco, 2023.

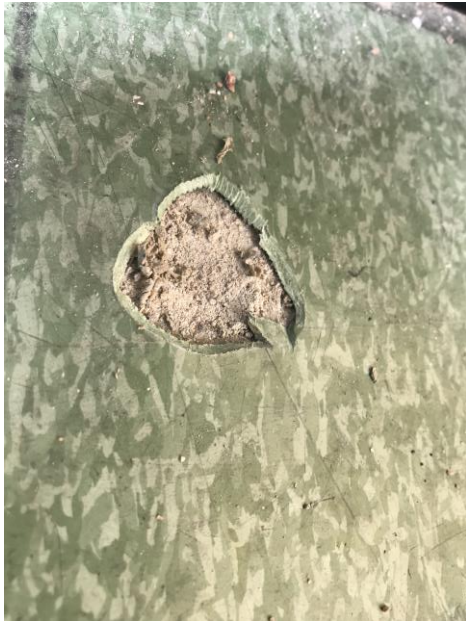
| Påträffat avfall | Mängd | Placering | Figur | Kommentar |
|---|---|---|---|---|
| Asbest i grön golvmatta<br>(17 06 05*) | Ca 30 m <sup>2</sup> | Omklädningsrum 129 | Figur 4 | Innehåller asbest, verifierat via prov 230612:1 |

Figur 4. Grön golvmatta innehållandes asbest, prov 230612:1.

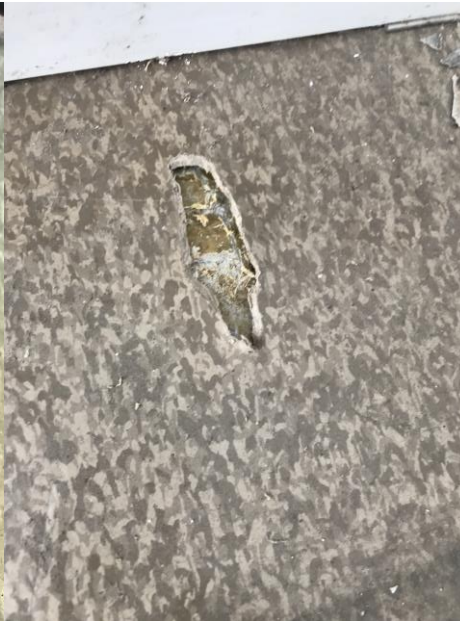
| Påträffat avfall | Mängd | Placering | Figur | Kommentar |
|---|---|---|---|---|
| Asbest i brun golvmatta<br>(17 06 05*) | Ca 15 m <sup>2</sup> | Sliprum 127 | Figur 5 | Innehåller asbest, verifierat via prov 230612:6 |

Figur 5. Brun golvmatta innehållandes asbest, prov 230612:6.
