# MATERIALINVENTERING

KÄMPINGE 2:1, KÄMPINGE SKOLA

2024-06-13

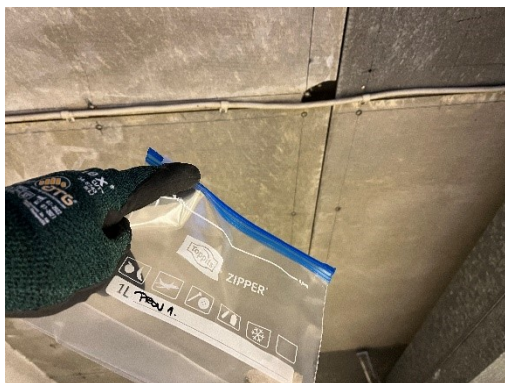
Eternit: Prov på takplattor har tagits i UC för idrottshallen. **Provet innehåller asbest.** Mängd: ca 30 m<sup>2</sup>. Placering: UC och elcentral, idrottshall (se bilaga 2). Se bilaga 1 ,bild 1.

Bild 1. **Prov 1:** Takskivor i UC och elcentral, idrottshall. **Eternit, innehåller asbest.**

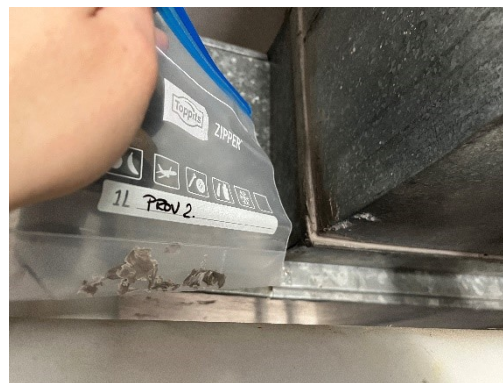
Bild 2. **Prov 2:** Tätningsmassa rund ventkanaler, idrottshall. Asbest ej påträffat.

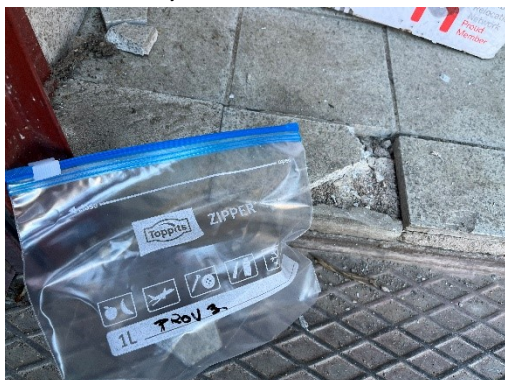
Bild 3. **Prov 3:** Klinker, fog och fix, idrottshallen. Asbest ej påträffat.

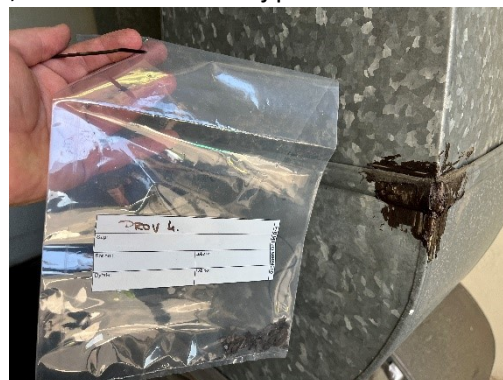
Tätningssmassa: Representativa stickprov på tätningssmassa runt ventkanaler i aggregatrum på taket har tagits. **Provet innehåller asbest.** Det gäller samtliga aggregatrum på taket. Se bilaga 2 för placeringar. Bildbilaga 1, bild 4. Tätningssmassa och rörböjar förekommer även dolt i undertaksplattor utspritt på plan 900 .

Bild 4. **Prov 4:** Tätningsmassa runt ventilationskanaler, 4 aggregatrum på taket. **Provet innehåller asbest.**

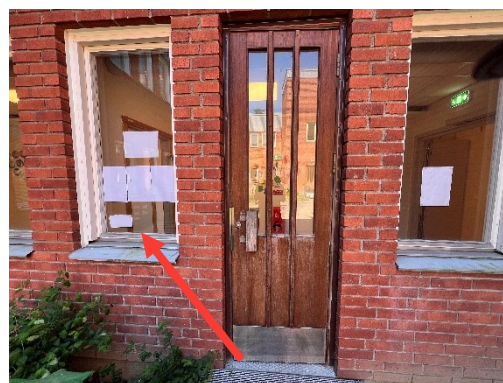
Bild 6. **Prov 6:** Fönsterkitt. Asbest ej påträffat.

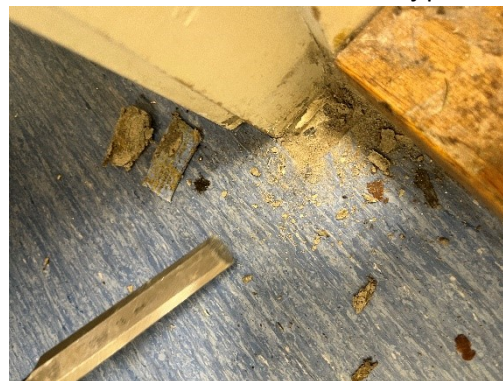
Bild 8. **Prov 8:** Lim under PVC-matta. Asbest ej påträffat.

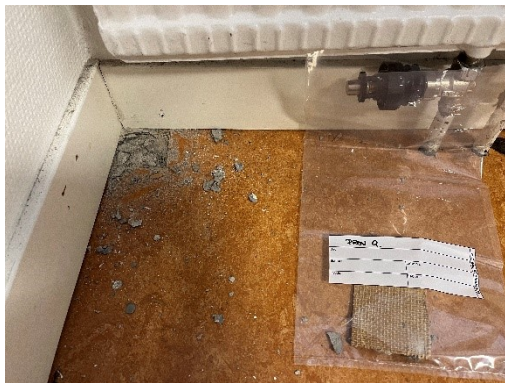
Bild 9. **Prov 9:** Lim under äldre linoleummatta. Asbest ej påträffat.

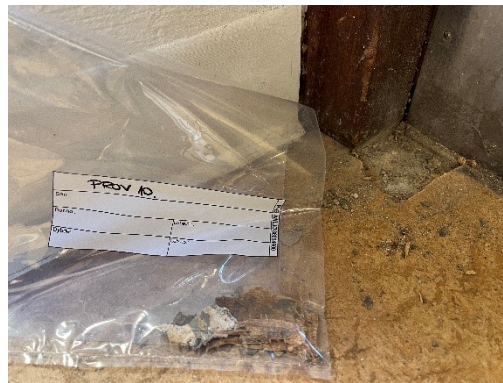
Bild 10. **Prov 10:** Lim under linoleummatta. Asbest ej påträffat.

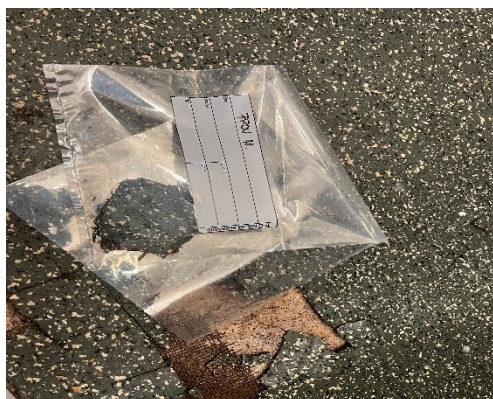
Bild 11. **Prov 11:** Lim under äldre plastmatta. Asbest ej påträffat.

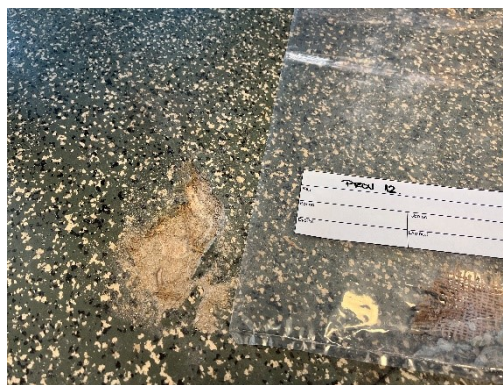
Bild 12. **Prov 12:** Lim under äldre plastmatta. Asbest ej påträffat.

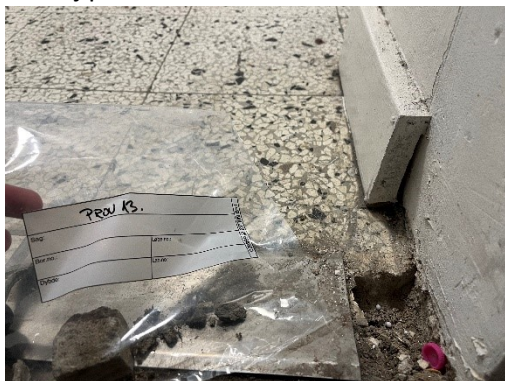
Bild 13. **Prov 13:** Klinker, fog och fix. Asbest ej påträffat.

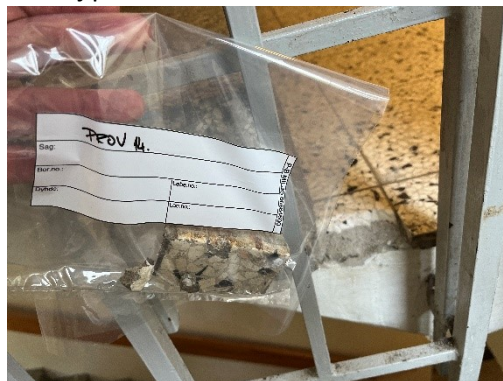
Bild 14. **Prov 14:** Klinker, fog och fix. Asbest ej påträffat.

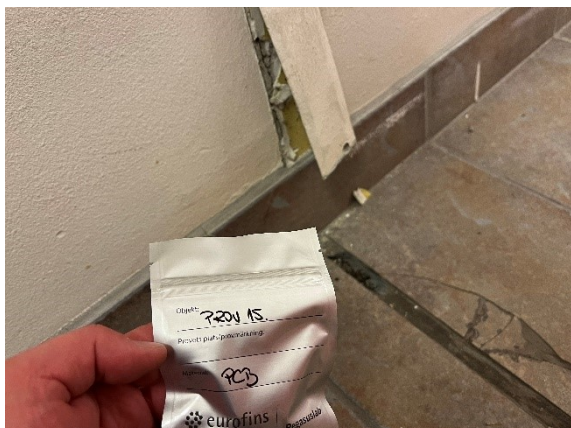
Provtagning som gjorts på dilatationsfog på plan 900 har inte påvisat PCB-förekomst i fog. Bilaga 1, bild 15. Placering i bilaga 2.

Bild 15. **Prov 15:** Fog mellan golvplattor, kylare. Prov visade på inga halter PCB.

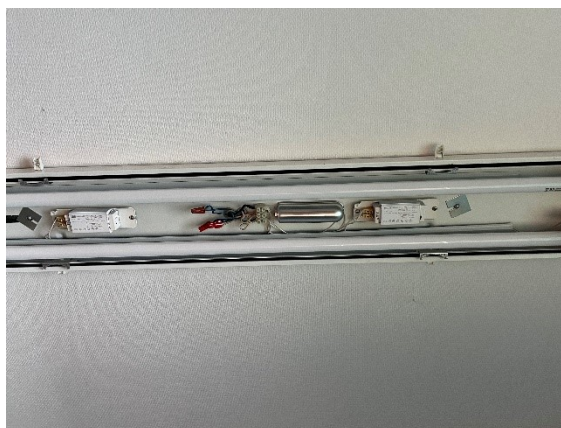
Kondensatorer: Äldre lysrörsarmaturer innehållande kondensatorer med risk för PCB-innehåll har observerats under inventeringen. Påträffat mängd: ca 80 st. Se bilaga 1, bild 16. Placering: Se bilaga 2.

Bild 16. Exempel på äldre lysarmatur med kondensator som innehåller PCB.

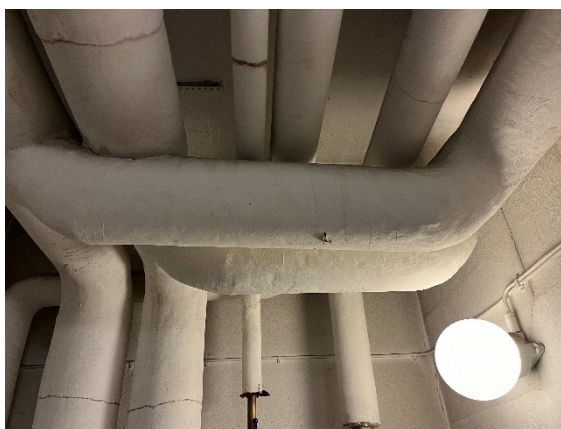
Rörisolering, rörböjar och krökar: **Asbestinnehållande rörisolering** har observerats i byggnaden. Mängd: ca 290 st. Placering: plan 900, se bilaga 2. Se bilaga 1, bild 17, 18 och 19.

Bild 17. Exempel på rörböjar, -ändar, T-stycken med asbestinnehållande rörisolering.

Bild 18. Exempel på rörböjar, -ändar, T-stycken med asbestinnehållande rörisolering.

Bild 19. Exempel på rörböjar, -ändar, T-stycken med asbestinnehållande rörisolering.

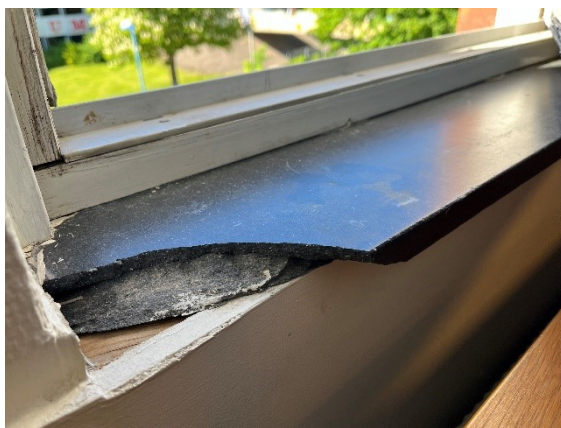
Fönsterbänkar: **Fönsterbänkar gjorda av eternit** förekommer under varje fönster . Se bilaga 1 ,bild 20. Mängd: ca 720 m.

Bild 20. Exempel på fönsterbänkar gjorda av eternit.

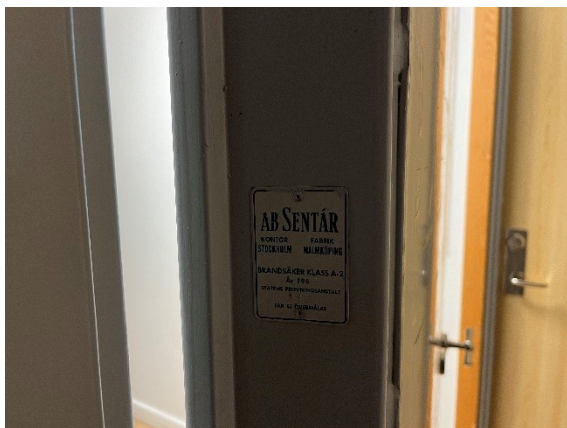
Branddörrar: ca 13 st. äldre **branddörrar** med risk för **asbestisolering** har observerats Bildbilaga 1, bild 21 och 22. Även hissdörrar kan innehålla asbest.

Bild 21. Branddörr med **risk för asbest** (förekommer på flera ställen i källare, bottenvåning och aggregatrum på taket).

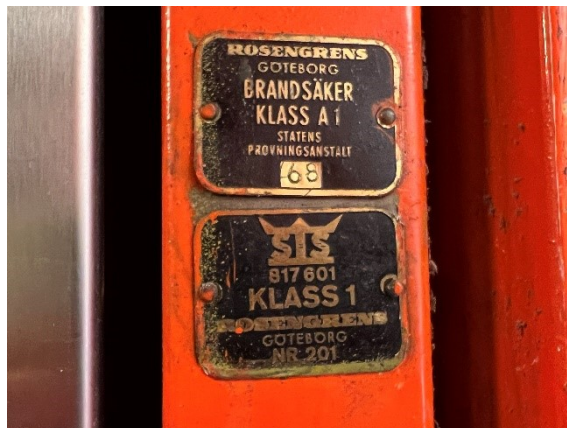
Bild 22. Hissdörrar med risk för asbest (förekommer på samtliga plan vid hissen).

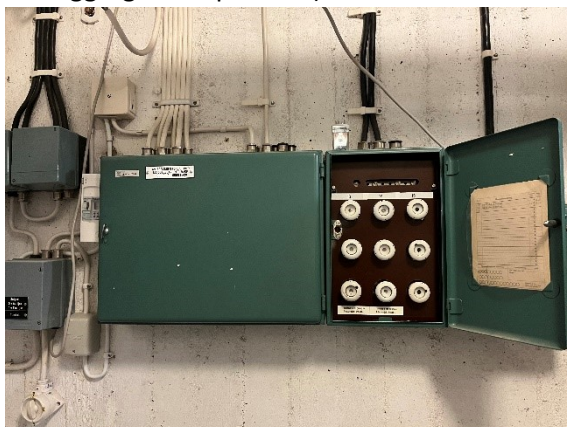
Gnistskydd: Det förekommer asbest i gnistskydd i äldre elcentraler. Okänd mängd, finns i varje äldre elcentral. Se bilaga 1, bild 23.

Bild 23. Exempel på **asbest** i gnistskydd, elutrusning plan 900.

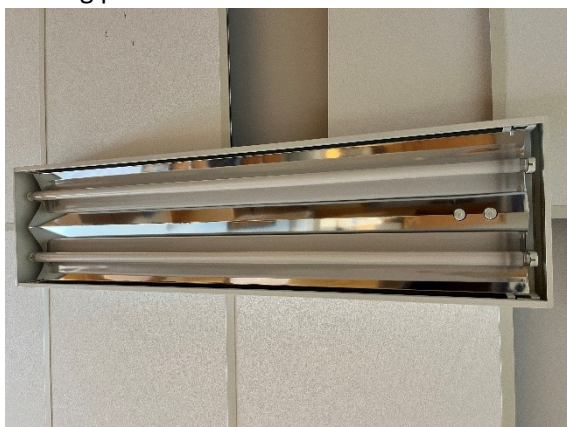
Lysrör och kompaktlysror: Kvicksilver har observerats i lysrör runt om i byggnaden. Ej mängdat. Se bilaga 1, bild 25.

Bild 25. Exempel på lysrör med **kvicksilver**.

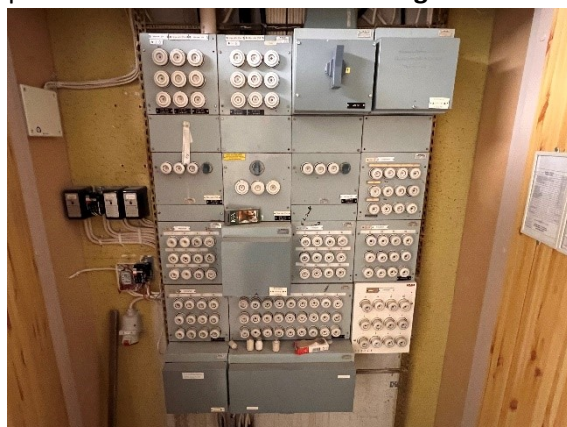
Elektronisk utrustning: Kvicksilver kan förekomma i äldre mät- och elektriska instrument i elcentraler och aggregatrum. Eventuell mängd har inte kunnat uppskattas utan demontering. Se bilaga 1, bild 26. Bilaga 2 för placering.

Bild 26. Exempel på äldre mät- och elektriska instrument i elcentraler och aggregatrum som kan innehålla **kvicksilver**.

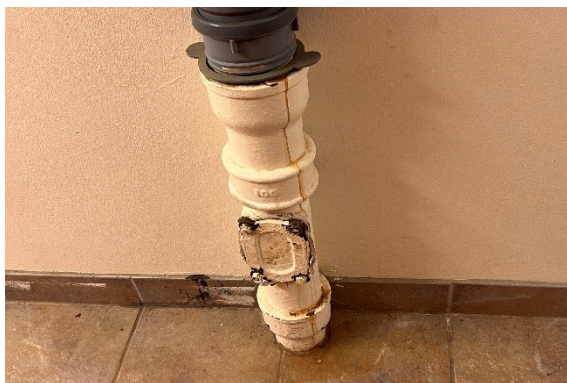
| Förekomst, ungefärlig mängd och placering |
|---|
| <u>Gjutjärnskarvar</u> med bly har observerats spritt i byggnaden. Se bilaga 1, bild 27 och bilaga 2 för placering. |

Bild 27. Exempel på **blydiktade gjutjärnsrör** i källare (förekommer på flera ställen i byggnaden).

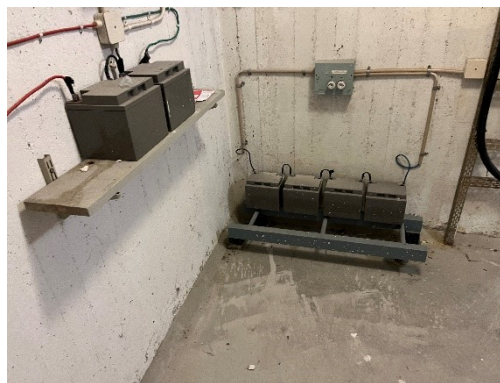
| Förekomst, ungefärlig mängd och placering |
|---|
| <u>Batterier</u> : 6 st blybatterier i elcentralen. Se bilaga 1, bild 28. Bilaga 2 för placering. |

Bild 28. 6 st **blybatterier** i elcentral, källare.

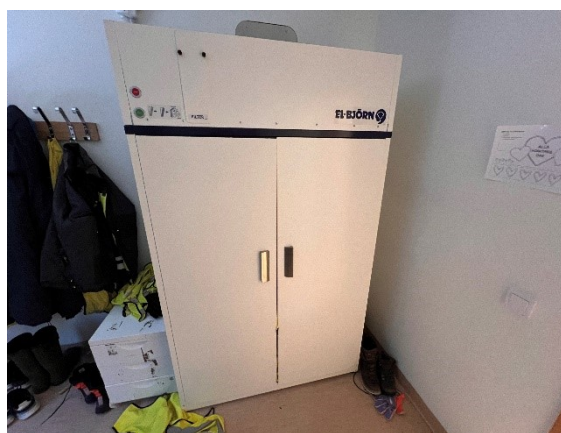
Bild 30. Exempel på torkskåp med **R134A** köldmedia.

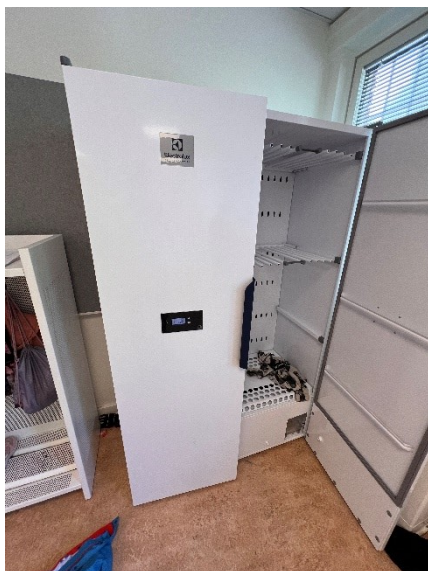
Bild 31. Torkskåp med **R407C** köldmedia.

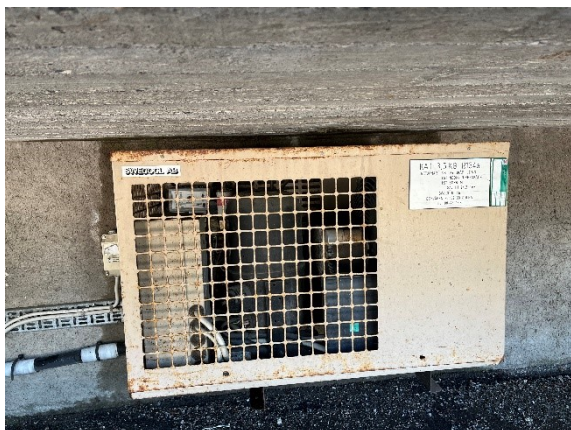
Bild 33. Kylaggregat, lastkajen, med **R134A** köldmedia.

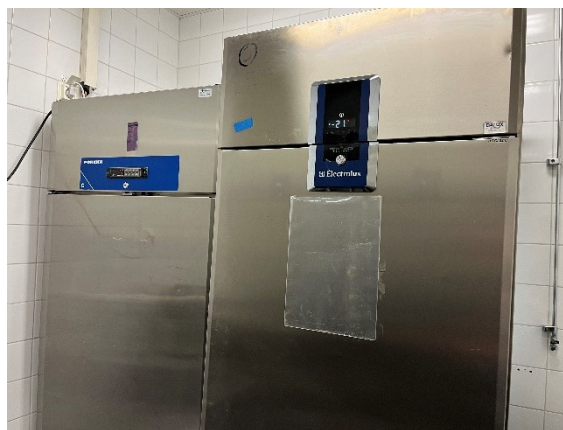
| Förekomst, ungefärlig mängd och placering |
|---|
| <u>Restaurangkylutrusning</u> : Relativt mycket kylutrusning som tillhör skolrestaurangen. 3 st med köldmedia R134A ca 1,2 kg i mängd och ett frysskåp med 0,11 kg av köldmediatyp R290. Se bilaga 1, bild 34. |

Bild 34. Kyl- och frysutrusning, skolrestaurangen, med **R134A** och **R290** köldmedia.

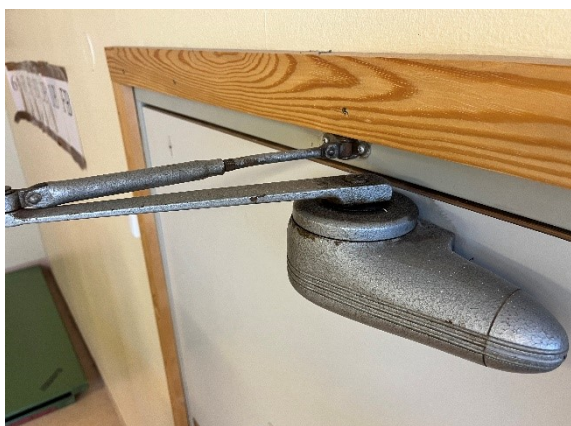
| Äldre dörrstängare med olja: Observerat mängd: 18 st. Förekomst: Idrottshall, källare och plan 1. Se bilaga 1, bild 35. Bilaga 2 för placering. |

Bild 35. Exempel på äldre dörrstängare med olja.

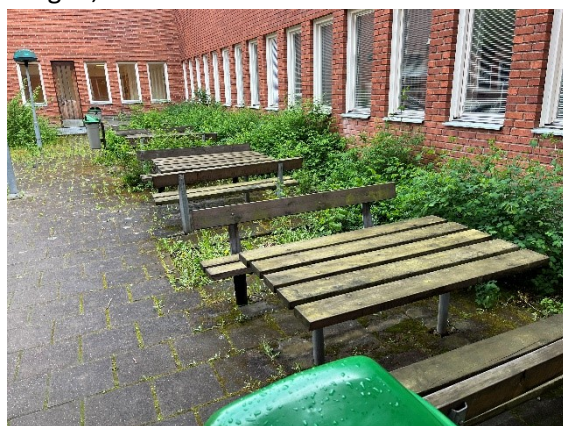
| Impregnerat virke har observerats på innegården i form av bänk och bord. 8 st bänkar + 4 st bänkbord. Se bilaga 1, bild 36. Bilaga 2 för placering. |

Bild 36. Bänkar och bord gjort av impregnerat virke på innergården.

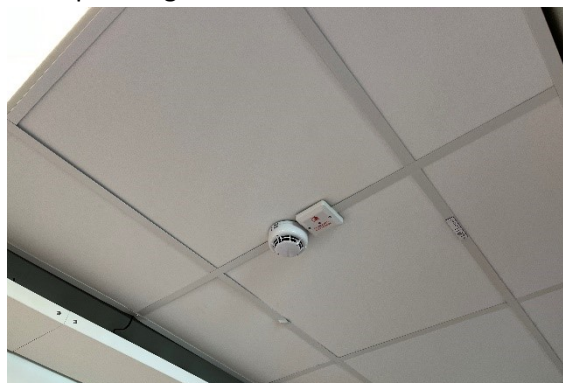
| <u>Rökdetektorer:</u> Flera rökdetektorer har observerats i varje klassrum och korridorer. Mängd som påträffats: ca 100 st. Se bilaga 1, bild 38. Bilaga 2 för placering. |

Bild 38. Rökdetektor med **joniserande** strålning (förekommer på flera ställen i byggnaden).

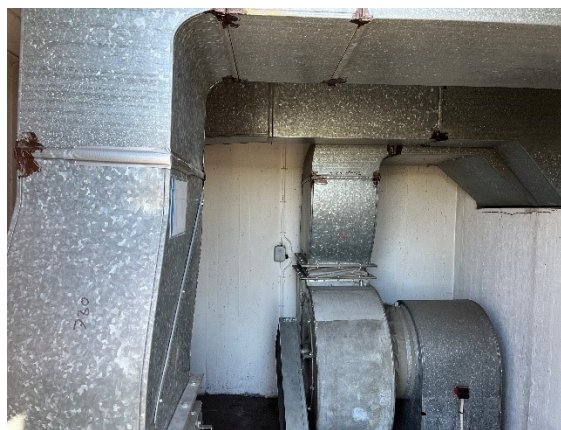
Bild 40. **Elavfall** i form av äldre ventilationsfläkt.

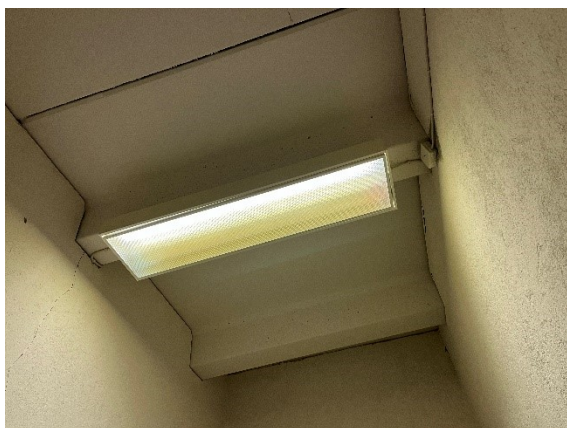
Bild 41. **Elavfall** i form av lysrörsarmaturer.

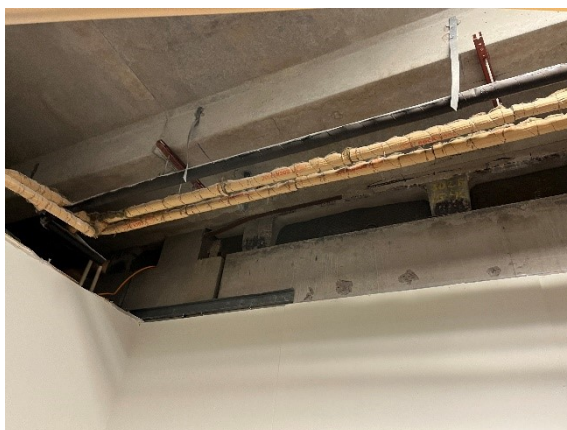
| Förekomst, ungefärlig mängd och placering |
|---|
| <u>Armaflex</u> : Halogenhaltig isolering (AF/Armaflex) har observerats på flera platser i byggnaden (undercentral, fläktrum). Mängd (ca 15 lpm), svårbedömt då det sannolikt förekommer mer dolt. Se bilaga 1, bild 43. Bilaga 2 för placering. |

Bild 43. Exempel på **halogenhaltig isolering** (AF/Armaflex).

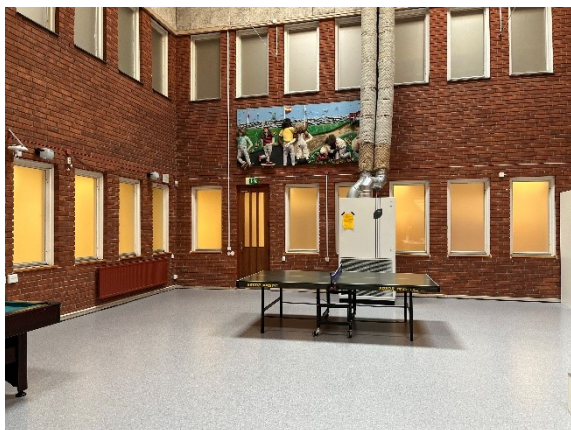
Bild 45. Exempel på nyare plastmatta i uppehållsrummet.

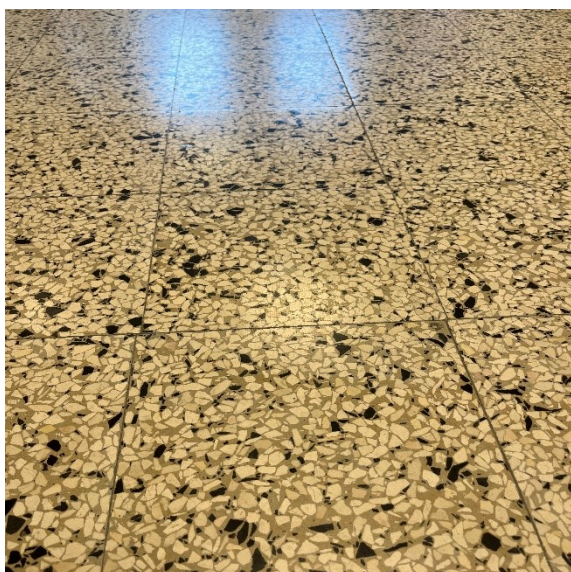
Bild 47. Exempel på äldre klinkergolv i korridoren på entréplan vid entrén till skolan.

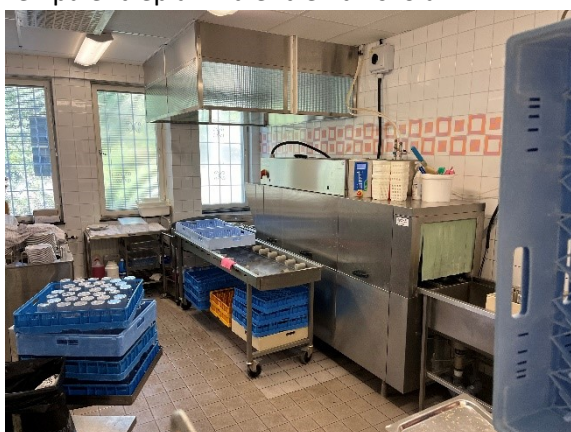
Bild 49. Skolkök med kakel, klinker och utrustning från 90-tal.
