# **ÖVERSIKTIG MILJÖTEKNISK MARKUNDERSÖKNING BISKOPSGÅRDEN 36:1**

**Göteborgs Stad, Stadsfastighetsförvaltningen**

2024-09-27

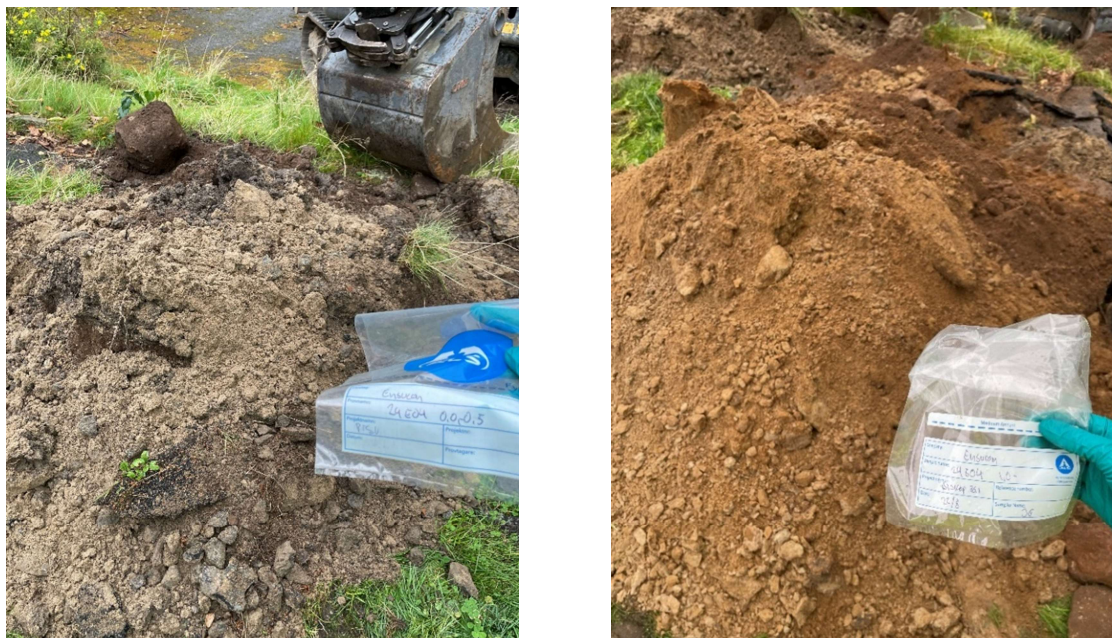
Jordarterna inom området utgjordes generellt av bedömt fyllnadslager bestående av sandigt material med inslag av lera och mull på vissa ställen, inblandat med större stenblock och stenar ner till cirka en meters djup. Fyllnadslagret underlagrades generellt av stenig, grusig sand (Figur 6). PID-mätningar påvisade låga halter ( $\leq 0,3$  ppm) av flyktiga kolväten i samtliga prov, det innebär dock inte att förekomsten av flyktiga ämnen kan uteslutas.

Figur 6. Visar urval av fältbilder på olika påträffade jordlager (22-08-2024). Vänster - övre jordlager (0,0–0,5) punkt 24E04; höger - undre jordlager (1,2–2,0) i punkt 24E04.

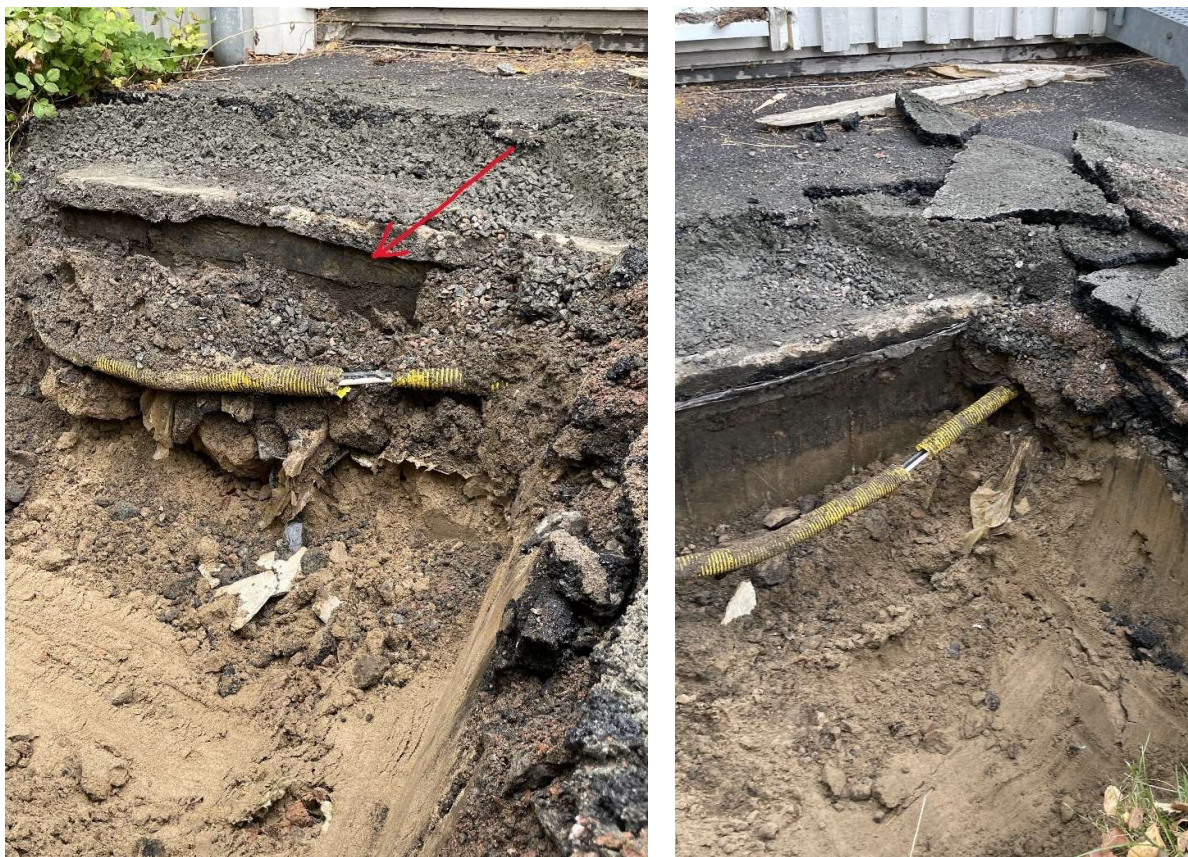
Vid provgroppgrävning vid punkt 24E05, belägen vid oljecisternen, observerades en betongkonstruktion i enlighet med dimensionerna på husritningarna, detta var sannolikt betongbassängen som innehöll cisternen. Den låg intill den östra husgaveln, cirka 120 cm i bredd ut från husväggen och en till två decimeter under markytan.

Betongkonstruktion, bitar från eternitskivor samt okänd ledning kunde observeras i schakten (Figur 8). Inget synligt läckage från betongkonstruktionen kunde observeras. Samlingsprov uttogs från 0,05–1,0m på materialet som legat utanför betongkonstruktionens östra vägg, arsenik uppmättes överskridande riktvärdet för KM och alifater (>C16-C35) påträffades underskridande MRR i det provet.

Figur 8. Visar fältbilder tagna av Ensucons fältpersonal (22-08-2024). Vänster - Betongkonstruktion runt oljecistern, utpekas av röd pil. Bitar från eternitskiva samt okänd ledning kan observeras på bilden; höger - Betongkonstruktion är ytterligare framschaktad.
