## Mätprotokoll

Objekt:  
Jenningsskolan. Riktad miljöinventering

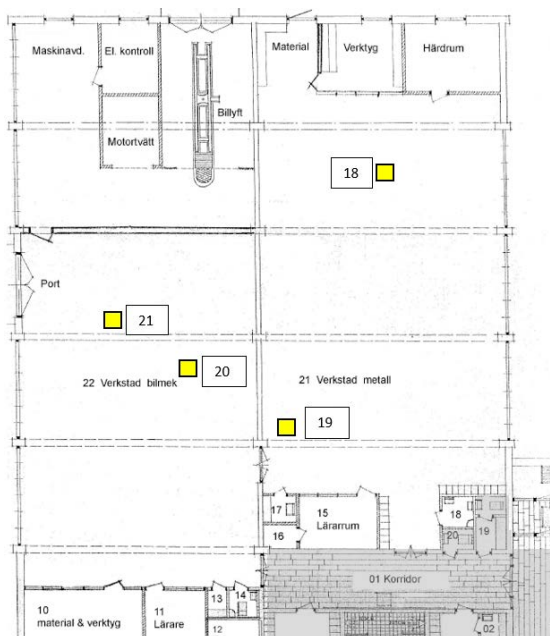
| Mätplats & Mätpunkt<br>Material - Ytskikt | | MP 1 (18)<br>Betongplatta - massagolv | | | Mätplats & Mätpunkt<br>Material - Ytskikt | | MP 2 (19)<br>Betongplatta - massagolv | | |
| 2022-06-08 | 104(igenom) | 21,6 | <b>93,7</b> | | 2022-06-08 | 95(igenom) | 21,9 | <b>86,6</b> | |
| 2022-06-08 | 45 | 22,1 | <b>88,4</b> | | 2022-06-08 | 46 | 22,6 | <b>79,6</b> | |

| Mätplats & Mätpunkt<br>Material - Ytskikt | | MP 3 (20)<br>Betongplatta - massagolv | | | Mätplats & Mätpunkt<br>Material - Ytskikt | | MP 4 (21)<br>Betongplatta - massagolv | | |
| 2022-06-08 | 350(igenom) | 20,4 | <b>89,1</b> | | 2022-06-08 | 300(igenom) | 20,2 | <b>92</b> | |
| 2022-06-08 | 125 | 21,6 | <b>92,6</b> | | | | | | |
| 2022-06-08 | 50 | 20,9 | <b>90,3</b> | | | | | | |
