# Jenningsskolan

## Riktad miljöinventering

Granskning 2022-06-29

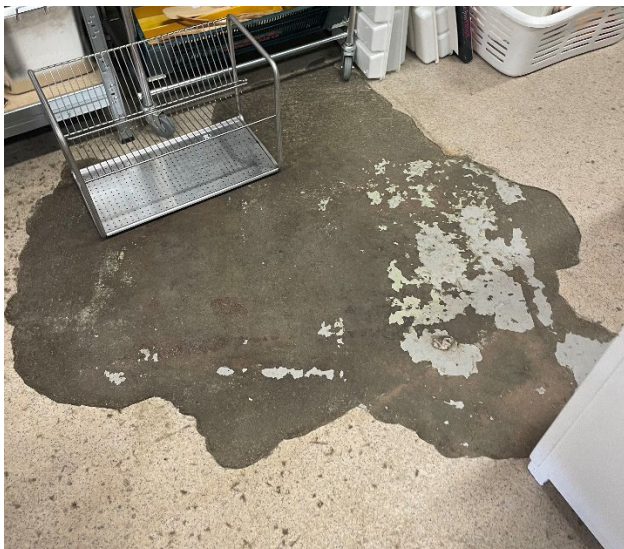
Största delen av lokalen har ett ytskikt av massagolv. Under finns flera målade skikt och PCB provtagning togs för att kontrollera ifall sanering inför rivning behövs. Analysresultatet på de 4 platserna visade att 2 av 4 värden ligger över gränsvärdet för farligt avfall, se bilaga 5.

Bild 1: Verkstad metall, massagolv med flera målade skikt under.

- PCB: Då ytskiktet i lokalen ska rivas måste de förhöjda PCB värdena i färgskikten saneras. 2 av 4 prover var över gränsvärdet och det är svårt att göra en gränsdragning vart dessa färger med förhöjd PCB ligger. Fler kontrollprover kan vara ett alternativ för att få en bättre förståelse över vilka ytor denna färg ligger kvar på. Enligt analyserna visar den färg med röd nyans på högre halter.

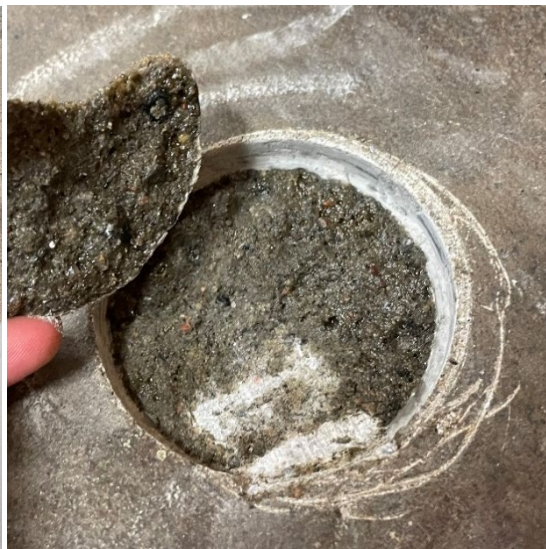
Då lokalen verkstad för bilmek/metall misstänks oljespill den okulära genomgången bekräftade oljespill. 3 prover togs i yta på betongplattan, se bilaga 4. Resultatet visade på höga halter av alifatiska kolväten vilket förekommer i diesel, eldningsolja och liknande petroleumprodukter.

Emissions skada, alifatiska kolväten, i golv bedöms förekomma över stora delar av golvet. Dock bedöms oljespill vara av lokal karaktär. Att spärra dessa ämnen är möjligt dock finns en problematik, enligt Flowerete Mats Asp, att behålla vidhäftning över tid då olja vandrar uppåt om man inte mekaniskt tar bort föroreningen.

Bild 2: Verkstad metall punk 15, oljeförorenad btg. Prov A, bilaga 4.

- EMISSION: Eventuellt behövs emissionsskadorna från oljeföroreningar i betongen hanteras. Enligt analyserna som ligger på djup 0-10mm samt okulärt noterbart anses emissionerna ligga djupt i betongen vilket gör det svårt att slipa den yta som är skadad. Efter saneringen av PCB kan beslut om behov och omfattning av emissionsspärr fattas.

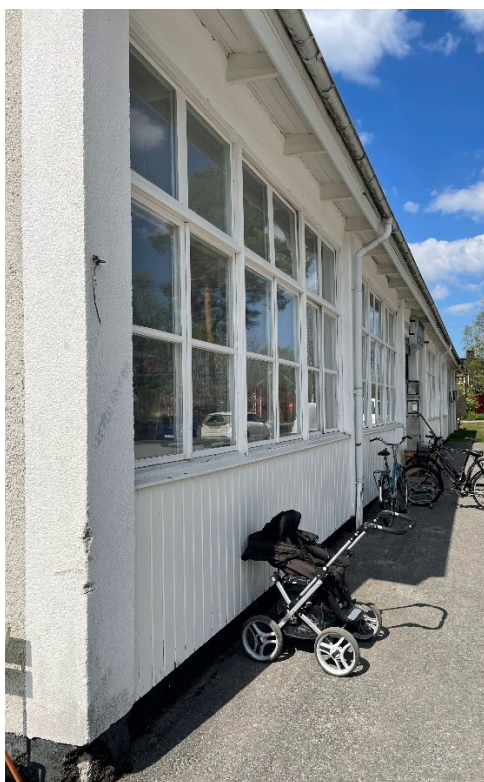
Utsida yttervägg bakom panel provtogs ett skrivmaterial, PA1, och asbest påvisades.

Vanligtvis är asbestskivan ett fasadmateriäl men det kan också varit ett vindskydd även om det finns en papp bakom den spontade panelen. Vid en ombyggnad av vägg behöver en saneringsfirma hantera rivningen.

Bild 3: Yttervägg med asbestskiva. Prov PA1, bilaga 3.

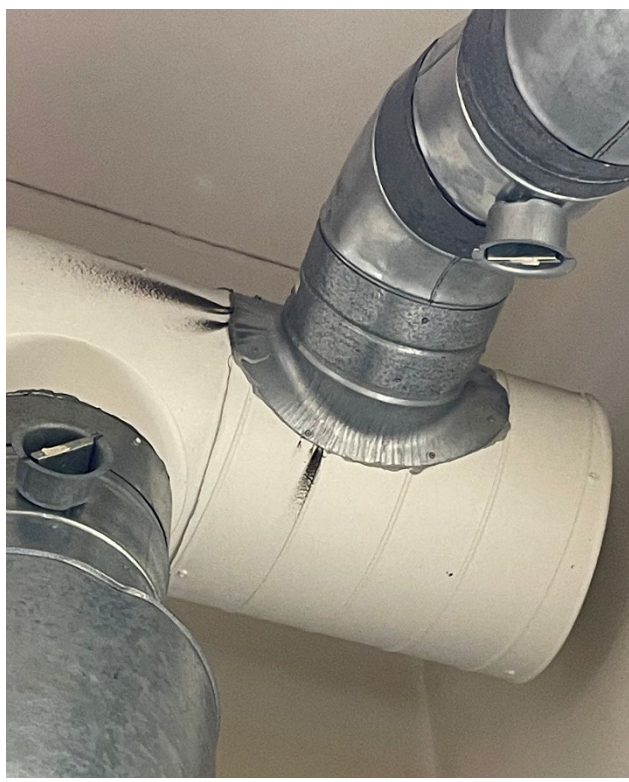
Bild 4: Äldre ventilationskanal, fogmassa som kan innehålla asbest. Ej provtaget i detta skede.

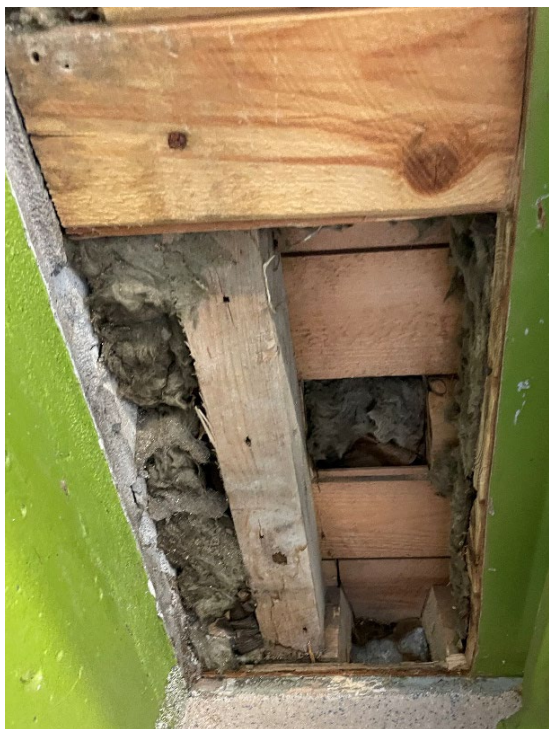
I öppning mot syll och pelare noterades missfärgningar i material och rostangrepp på spikar samt smuts på syll. Materialprov, P2.2 på syll togs och visar på förhöjda värden på bakterier och något förhöjda på svampar (bilaga 2).

Syllen är provtagen i linje A och där bedöms den skadad dock osäkert om det förekommer impregneringsmedel i den. Ett bristande underliggande fuktskydd och läckage bedöms vara orsak till skador i syll. Kompletterande bedömningar och provtagning bör göras i samband med renovering ifall delar av väggar och syllar planeras att behållas.

Bild 5: Punkt 11. Öppning av yttervägg, provtagning träsyll P2.2, bilaga 2. Bedömd mikrobiellt skadad.

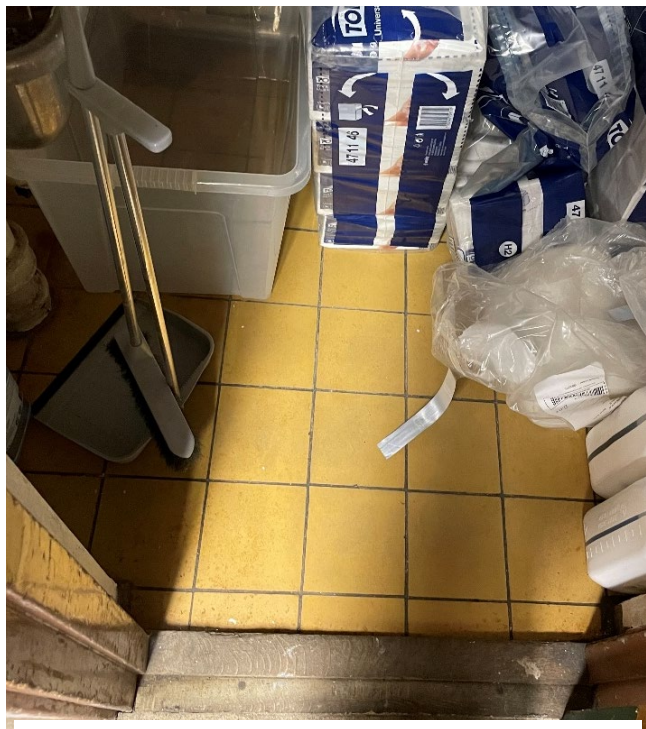
I våtutrymmen ligger ett klinkergolv som anses vara original. Tillsett byggåldern 1967 så kan asbest i fog/bruk förekomma. Kontrollprovtagning av detta är ej gjort i detta skede.

Bild 6: Äldre klinker och kakel i toaletter och städ. Kan förekomma asbest i fog/bruk. Ej provtaget i detta skede.

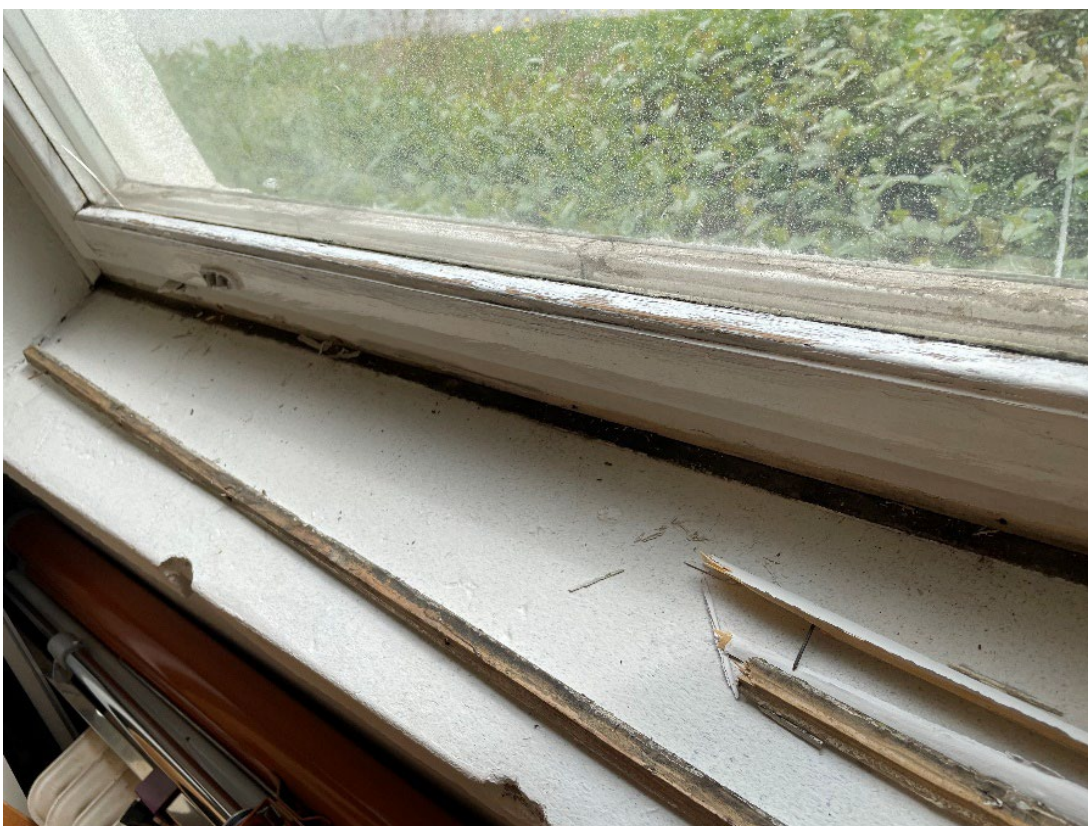
Bild 7: Punkt 22. Okulära fuktanvisningar i list samt fönstersmyg.

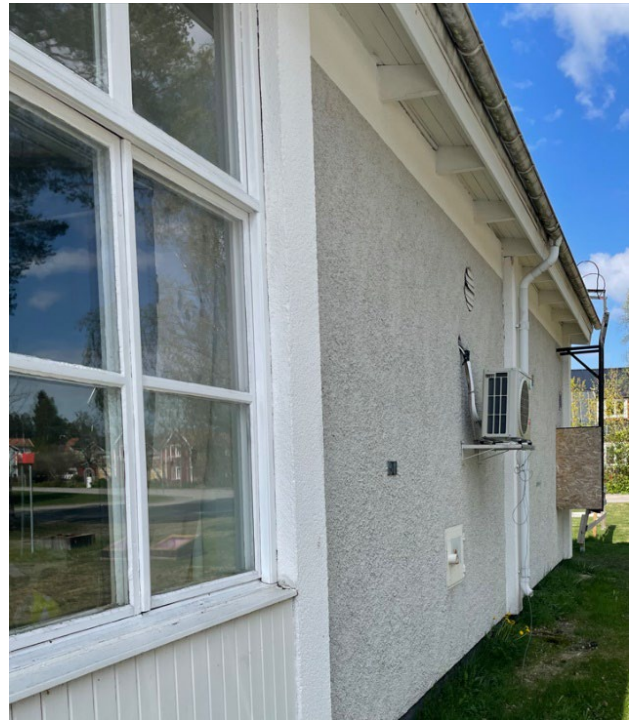
Fönster är av tvåglas med kopplade bågar. Fönsterbleck är spikade och lutar, delvis, lokalt in mot fönsterkarmar putsant saknas mot pelare. Fönsterkarm noteras ha otätheter mot pelare. Fönster noteras monterad dikt mot betongvägg, sannolikt förekommer även platser med drevning. Kitt på fönster är provtaget på två platser, PA2 och PA3, och asbest är ej påvisat (bilaga 3).

Bild 9: Utvändigt fönster noterat otätheter mot karm och fönsterbleck med brist i lutning

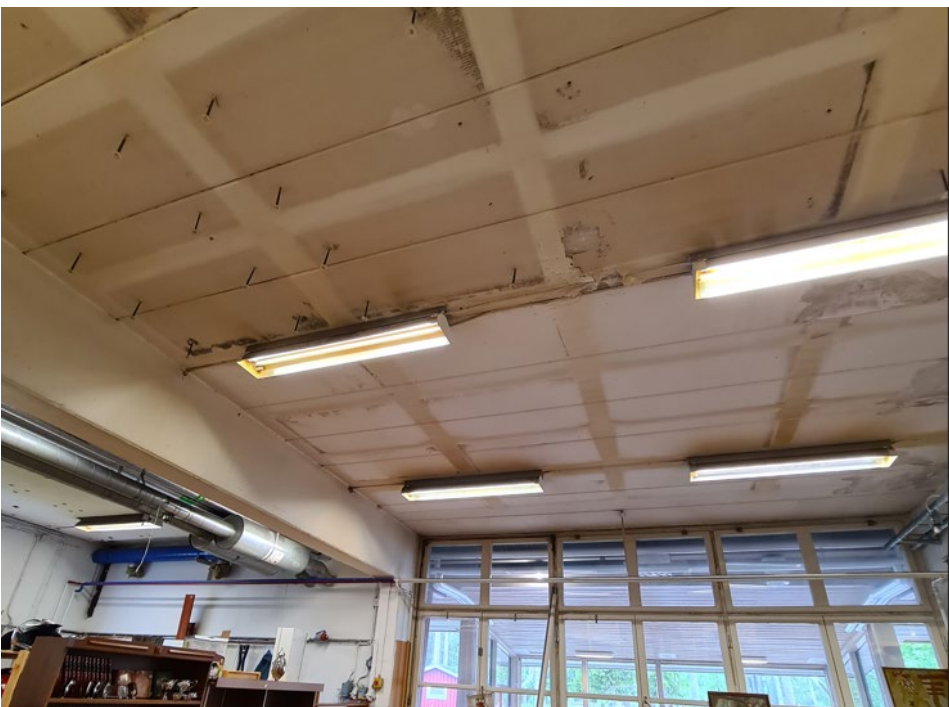
Bild 10: Siporexplank med fuktanvisningar och missfärgning från pelare C2 till vänster om fönsterparti. Fönsterkarm är dikt siporexplank.

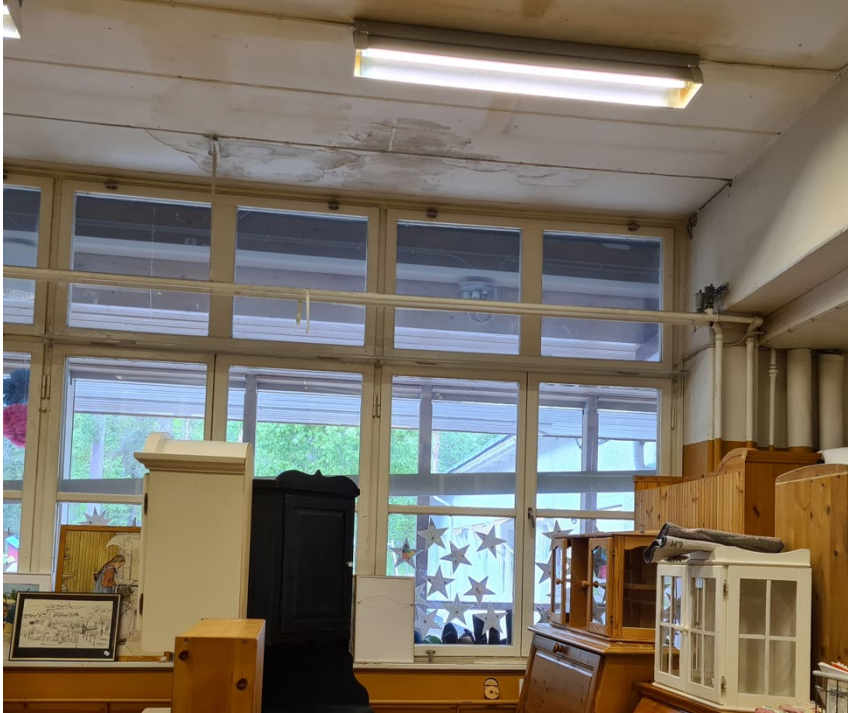
I anslutning till yttervägg, i metall verkstad, linje C pelare 5, noteras fuktanvisning i tak ovan fönster. Mellan linje för pelare 2 – 5 noteras lokala fuktanvisningar i siporexplank, från tidigare yttertaket ståndskiva till takfot. Ovan läckageplatser, i kallvind, noteras att flertalet kondensskivor har lossnat från plank, se bild 12 samt att regelverk har missfärgningar. Notera sprickbildning i pelare mellan fönster.

Bild 11: Siporexplank med fuktanvisning i linje C, till vänster om pelare C5.

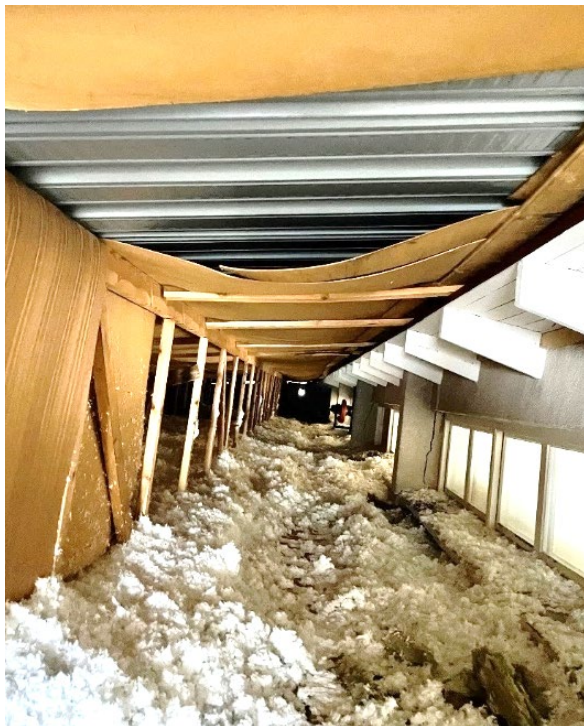
Missfärgningar från tidigare ljudabsorbenter på insida av siporexplank kan slipas. Tätheten i bjälklaget brister vid skarvarna där har också vatten letat sig in i lokalen. Missfärgningar som finns på träbjälkar samt isolering av bjälklag har sannolikt mikrobiella skador. Dessa skador finns i ett ventilerat utrymme och bedöms då inte ha en stor påverka inom husmiljön.

Bild 12: Kallvind. Flertal kondensskivor har lossnat från tak.

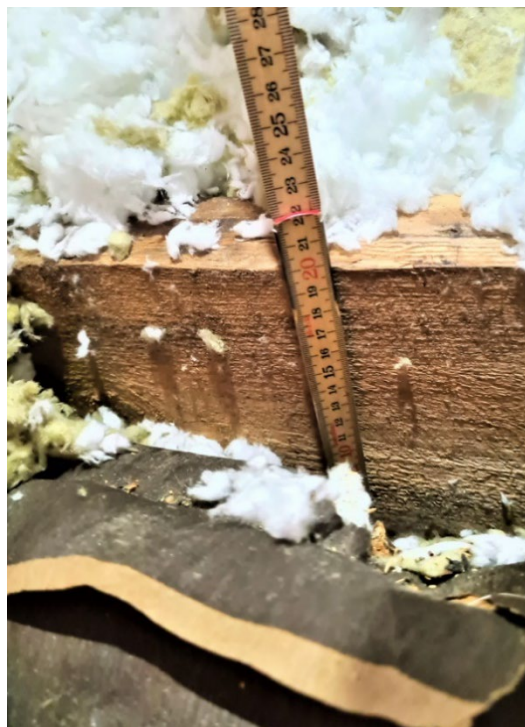
Bild 13: Ovan rum 21, siporex är del av original takkonstruktionen, och kompletterad med nytt uppstolpat yttertak

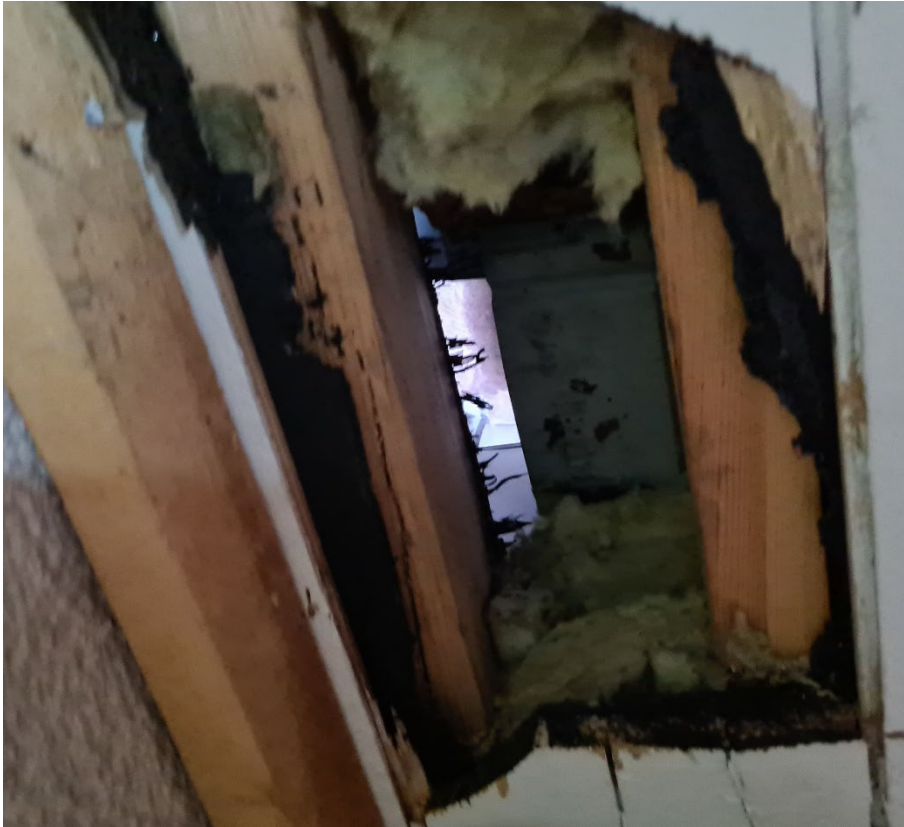
Bild 14: Tak ovan bilverkstad, råspont, takpapp, regelverk och isolering ca 145, takplåt.

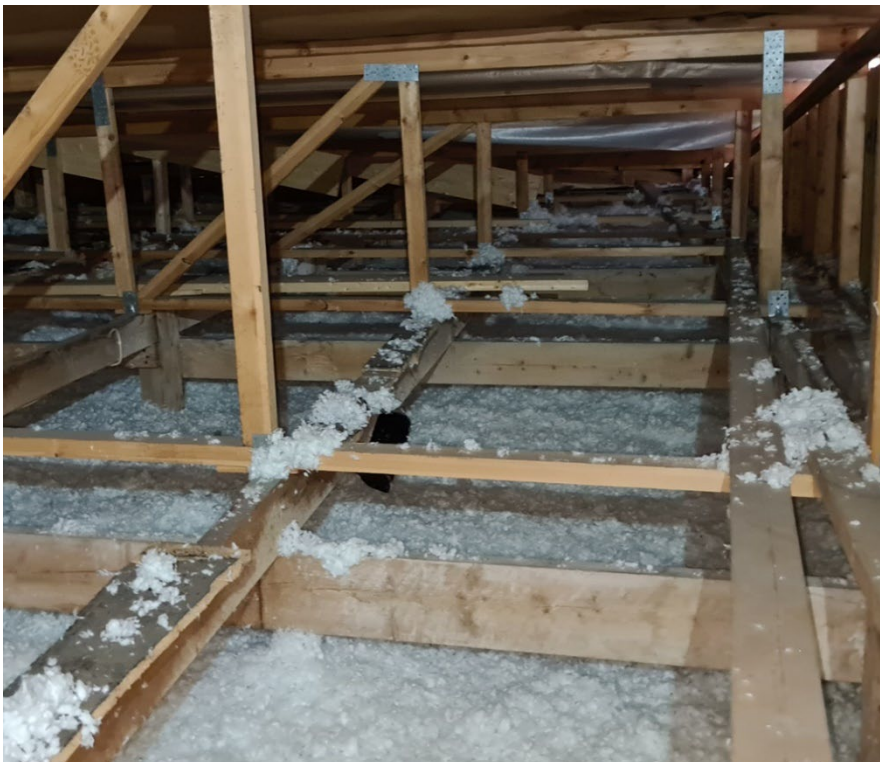
Bild 15: Uppstolpat tak, med kvarlämnat äldre regelverk med råspont och takpapp. Ny vitull ovan äldre isoleringsskikt.

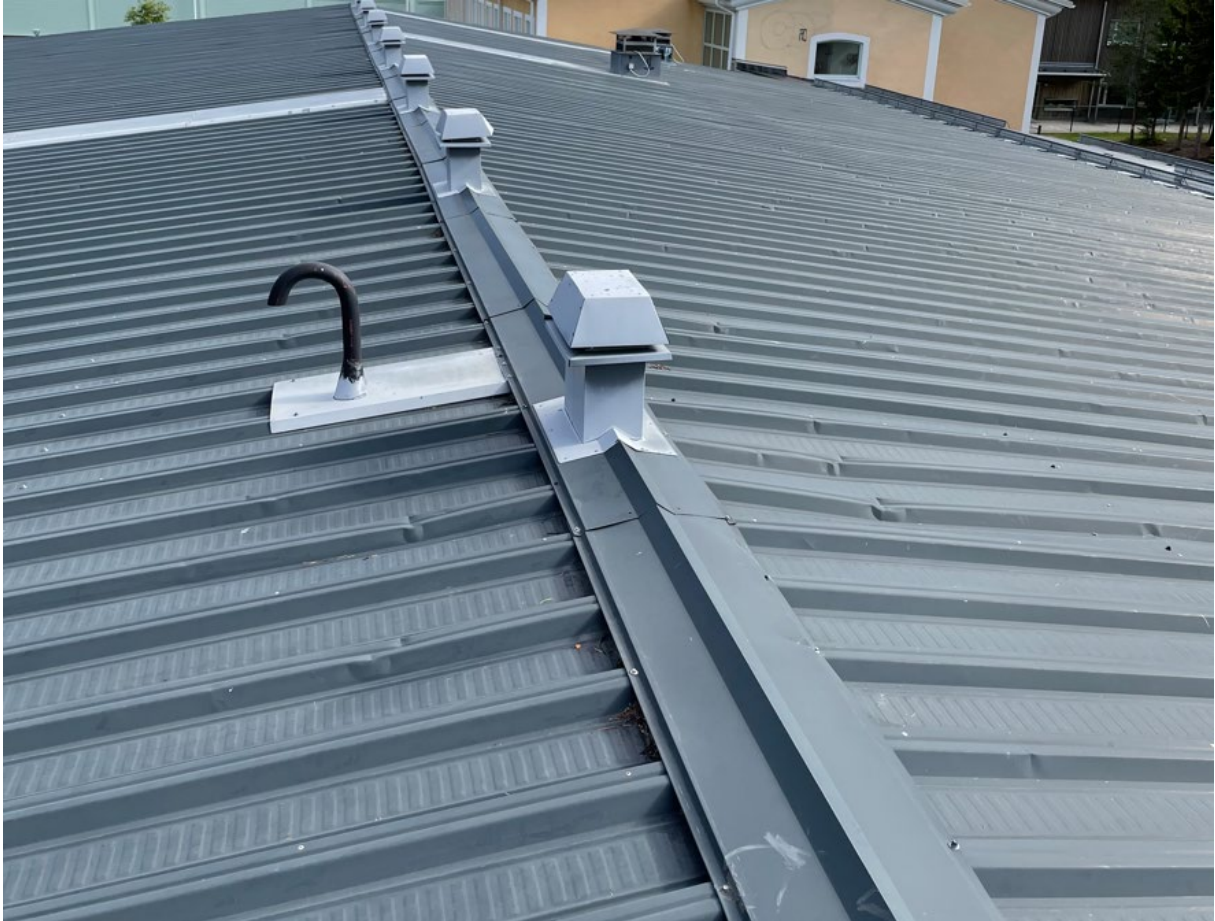
Bild 16: Tak ovan verkstad, ventilationshuvor i nocjk och flertal bucklor i plåt. .
