Robertsfors Kommun

# **Ombyggnad storkök, Jenningskolan**

## **Markteknisk undersökningsrapport (MUR Geoteknik)**

Uppdragsnr: 1088371 Version: 1 Datum: 2023-10-02

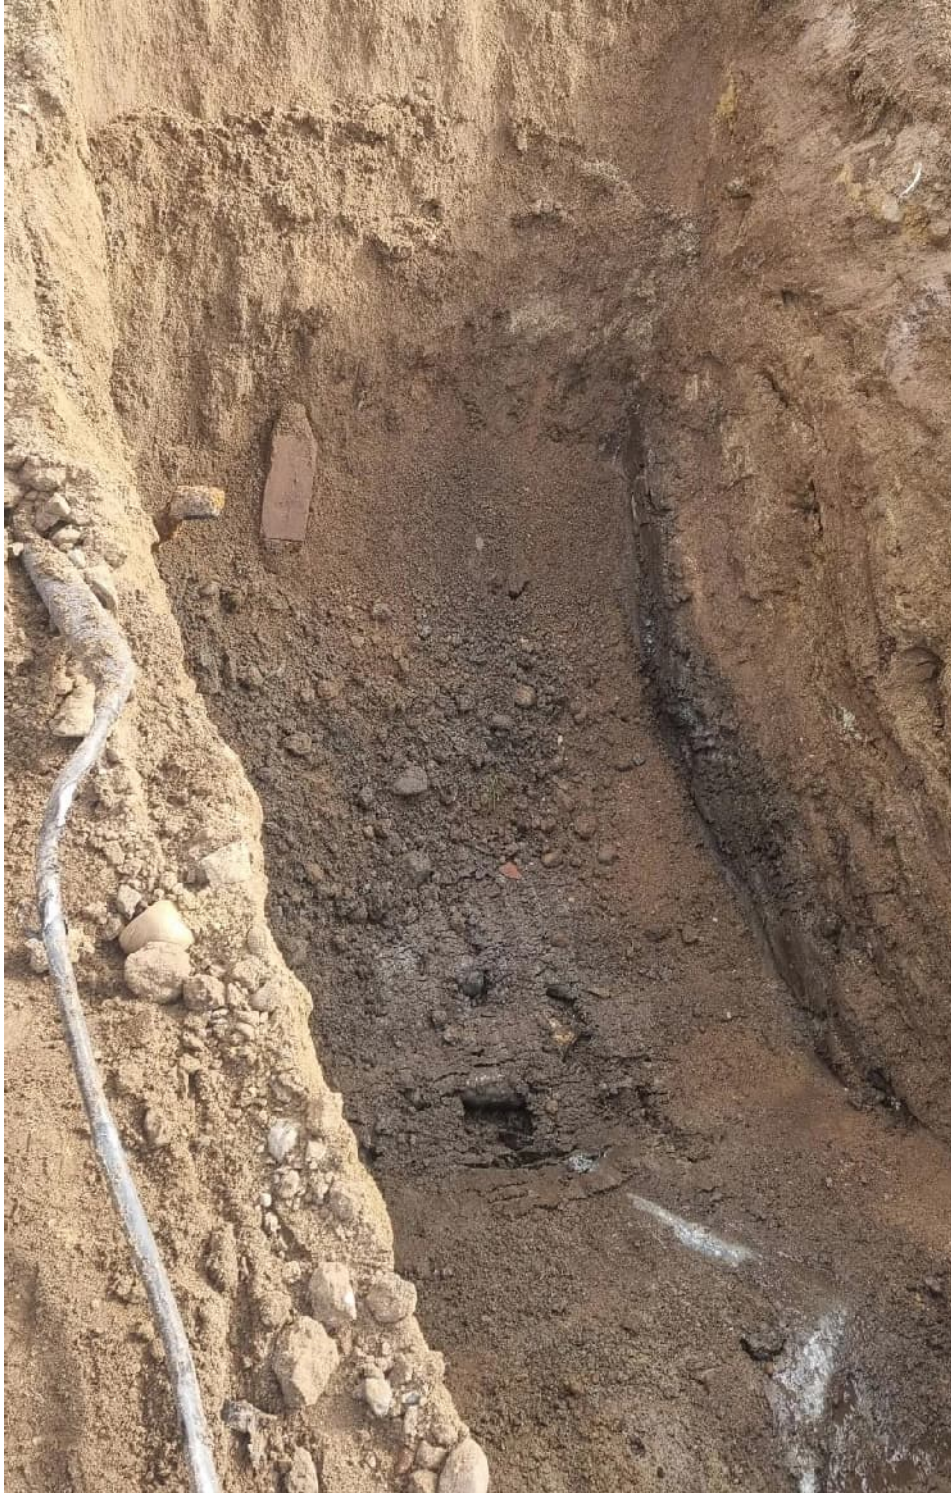
*Figur 1 Provgrop 1 (öst) – enligt fältbedömning bedöms jordlagerföljden i huvudsak som grusig sand till 3 m djup, i schaktbotten påträffas enstaka större sten. Sannolik grundvattennivå påträffas i schaktbotten.*

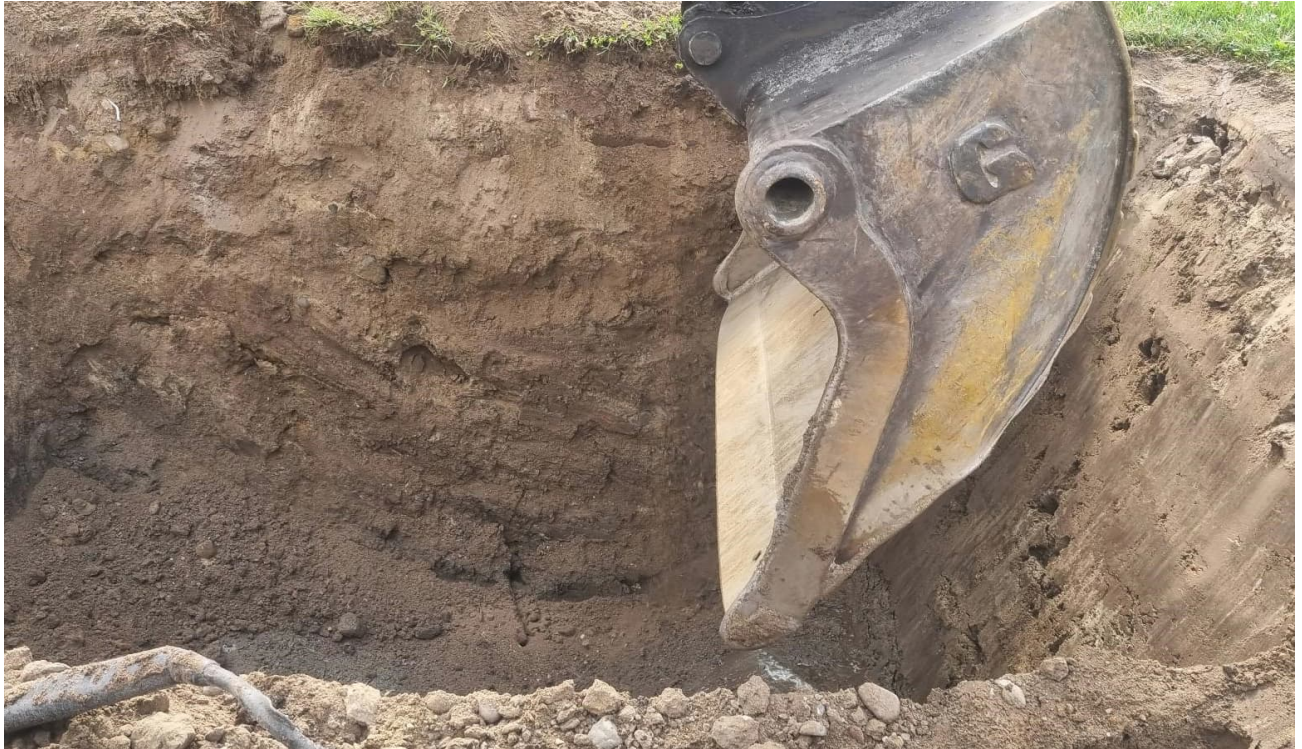
*Figur 2 Mindre sten förekommer inom schaktdjupet.*

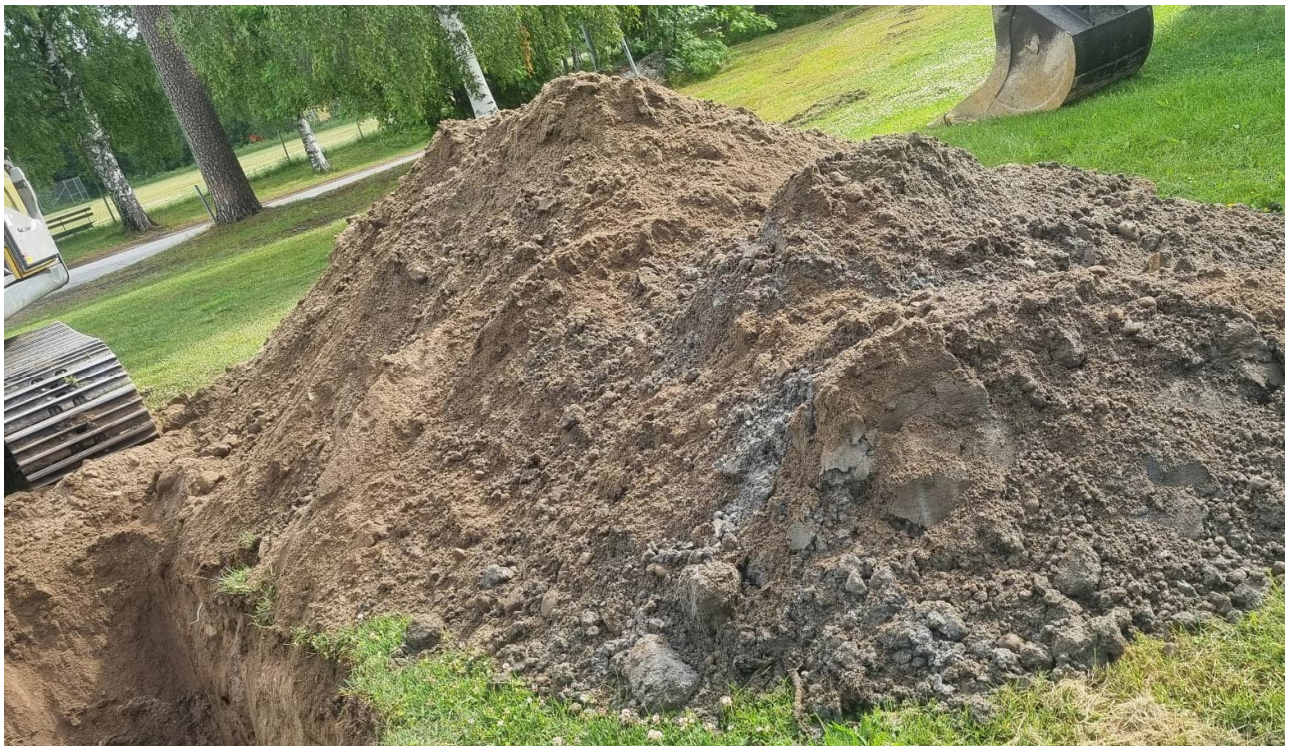
*Figur 3 Uppschaktade massor från provgrop 1. Mindre stenar förekommer.*

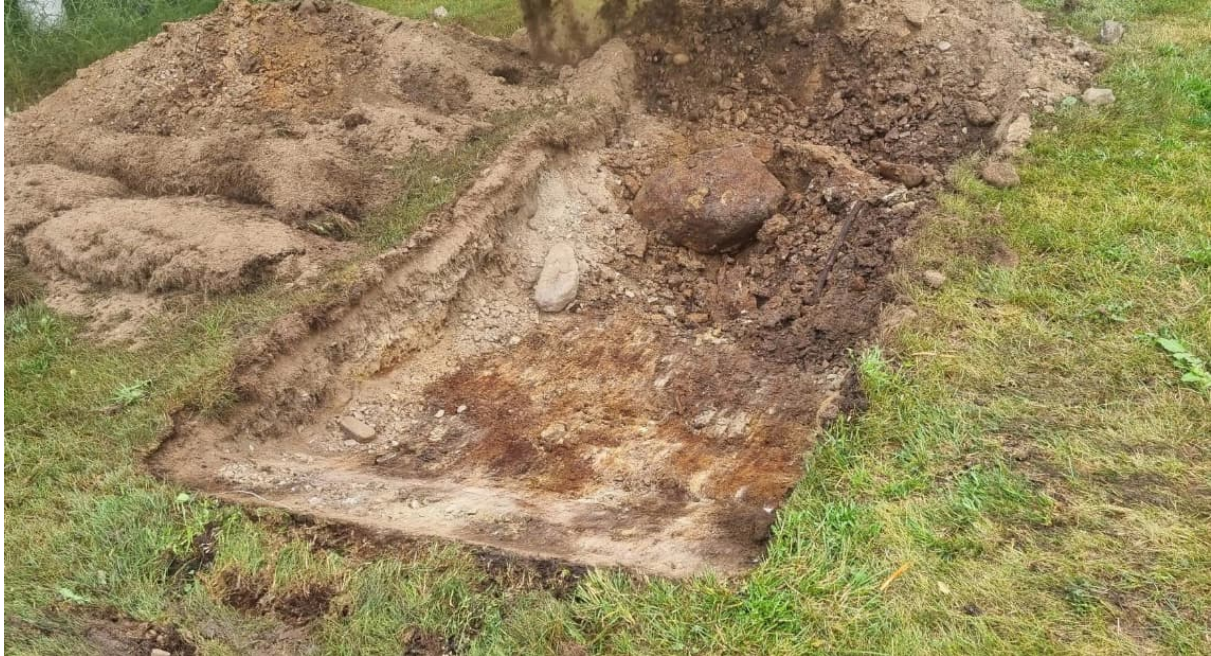
*Figur 4 Avtäckning för provgrop 2 (väst) – fyllning av grus, sand och sten*

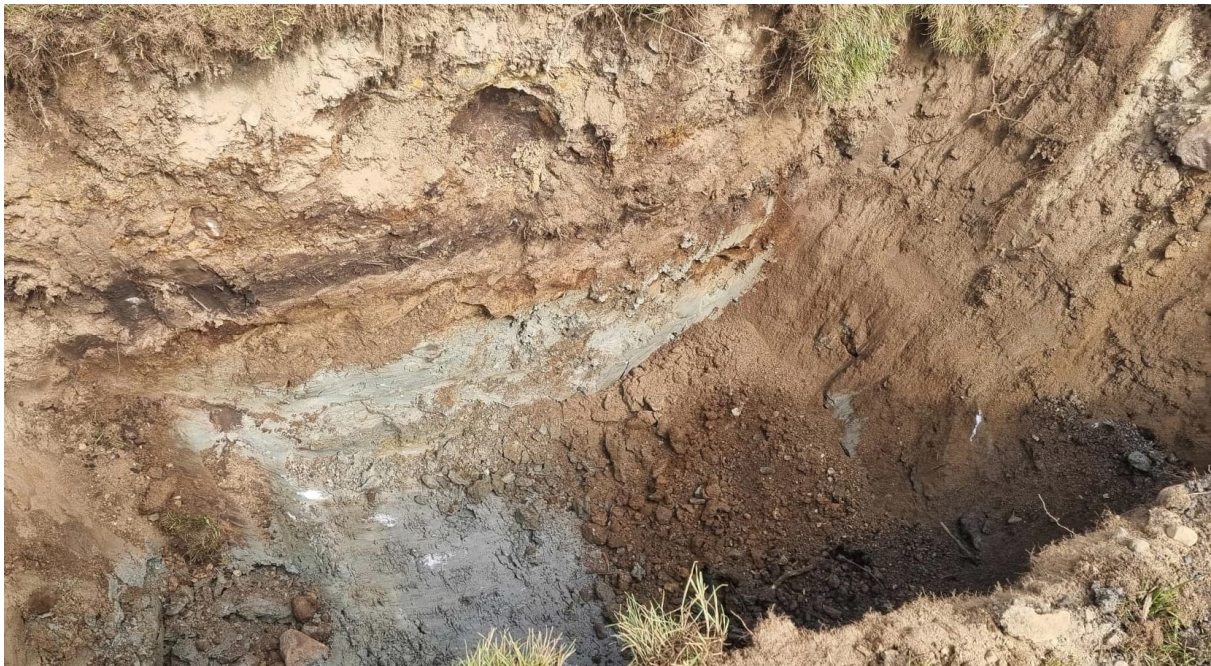
*Figur 5 Jordlagerföljden i provgrop 2 bedöms utgöras av ca 1 m fyllning av grus, sand och sten, även trärester påträffas. På ca 1 m djup påträffas ett växtdelsskikt därunder bedöms jorden naturligt lagrad och utgörs av ca 0,5 m sand över morän som bedöms som siltig sandmorän.*

Baserat på resultat från provgropsgrävningen rekommenderas dimensionering av hårdgjorda ytor utföras med hänsyn till tjälfarlighetsklass 2 i västra läget samt tjälfarlighetsklass 4 i östra läget. Därtill rekommenderas utskiftning av förekommande fyllningar med innehåll av växtdelar, trärester m m för att undvika ojämna sättningar som kan uppstå då materialet förmultnar över tid.

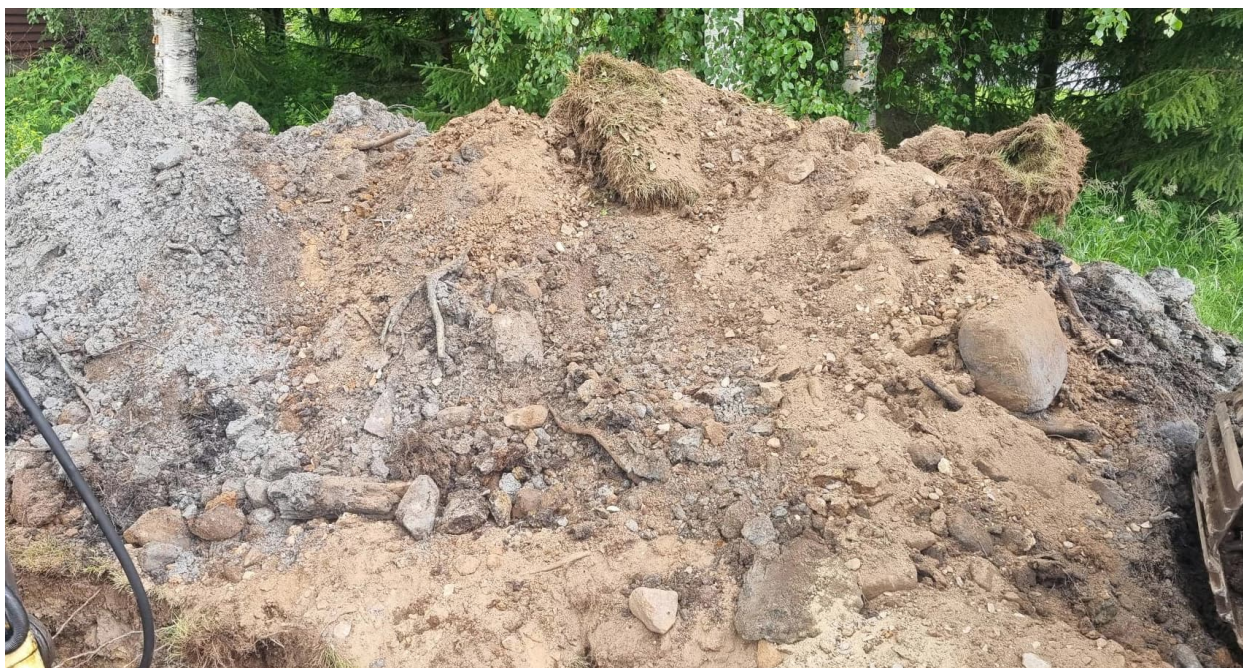
*Figur 6 Uppschantade massor från provgrop 2 med varierande sammansättning. Sten, trärester och växtdelar har påträffats i förekommande fyllning.*

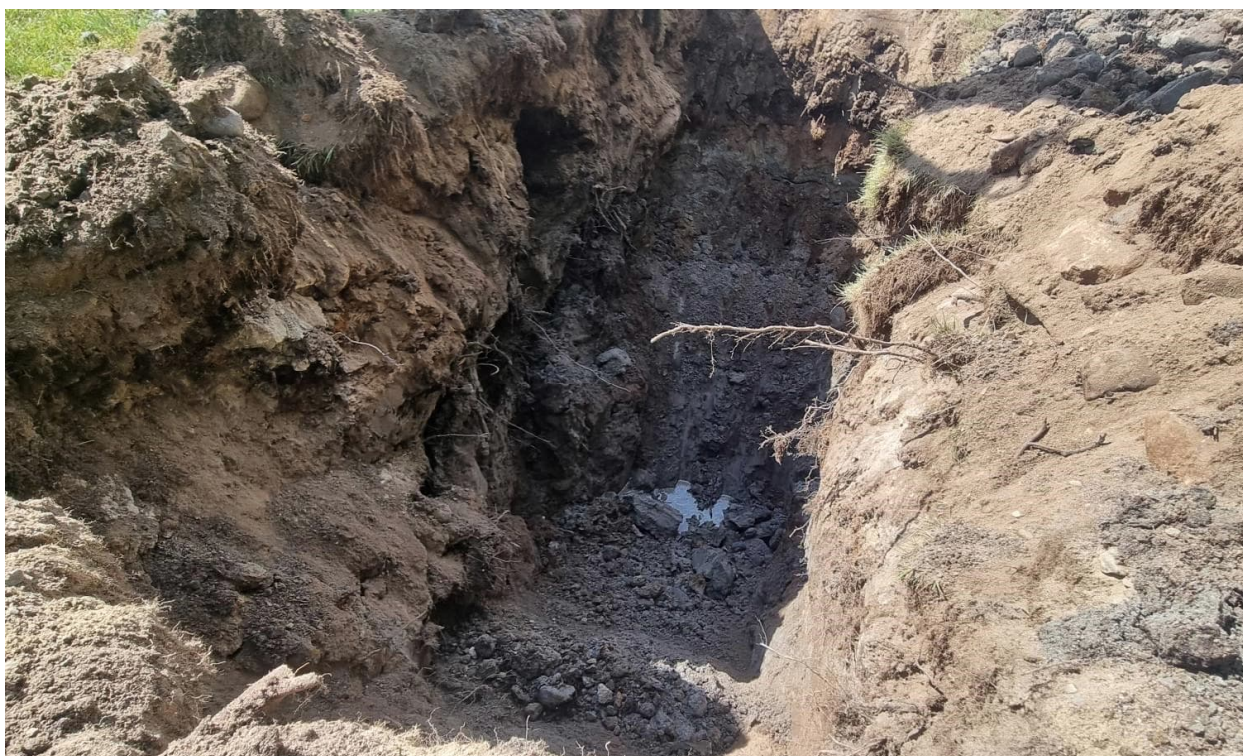
*Figur 7 Provgrop 2 - Sannolik grundvattennivå påträffas i schaktbotten.*
