## 複查現場照片彙整頁

拍攝：使用管理科 黃○達 攝於 2023/07/04（民國 112 年 7 月 4 日） 地點：新北市○○區○○○路  
291 號 2 樓（三○旅社） 申報案號 111-K004423

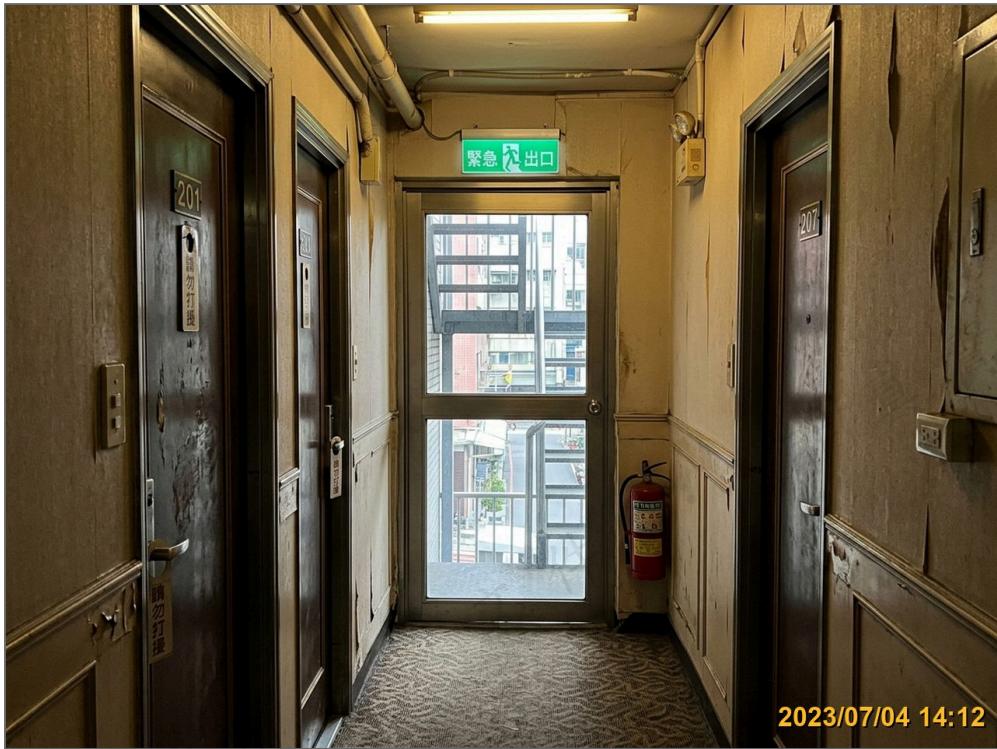
複查照片 1 14:12 2 樓走廊東端通室外安全梯之出入口：鋁框透明玻璃門，上方為緊急出口標示

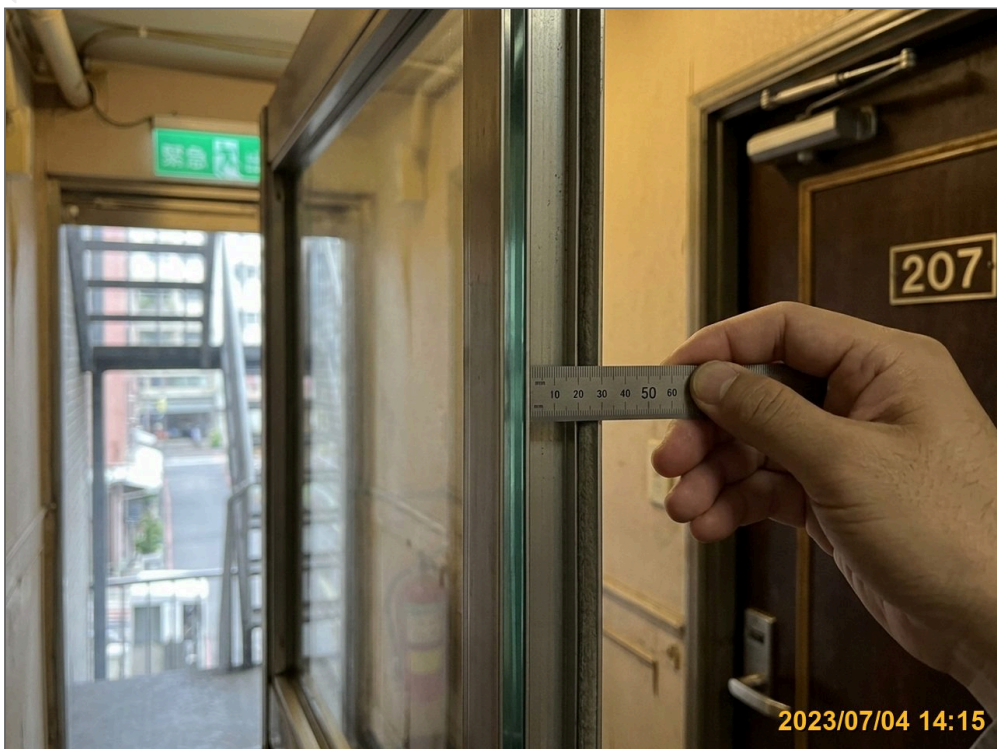
複查照片 2 14:15 門扇近拍：透明強化玻璃，無鐵絲網、無防火門認證標籤
