太陽光発電設備竣工検査結果報告書

令和6年11月13日

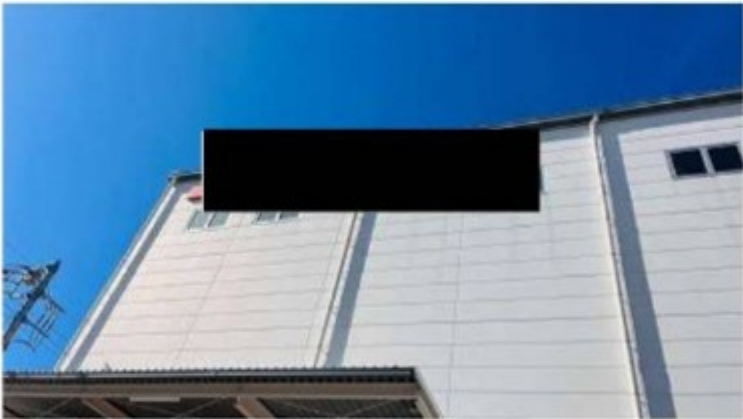
| | 店舗正面 |

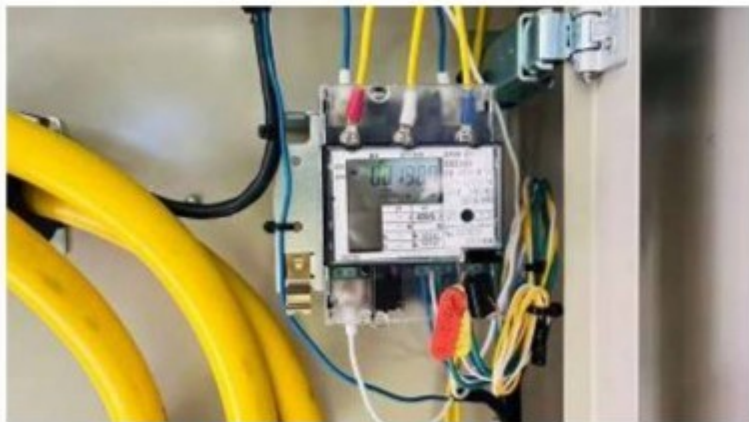
| | ①検定メーター(全体写真) /(1台目) |

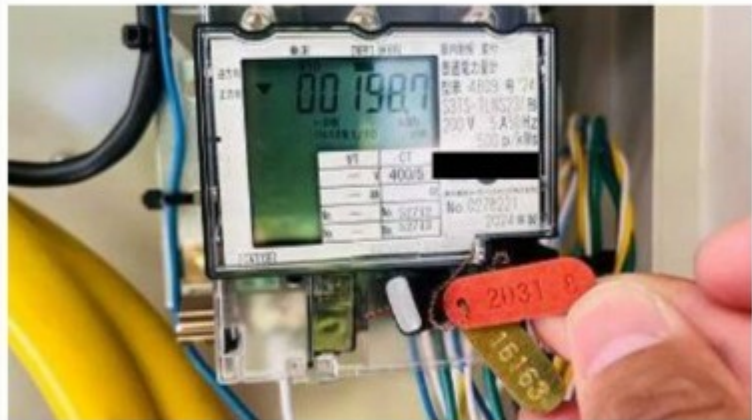
| | ③検定メーター(有効期限) /(1台目) |
| | 有効期限: 2031年8月 |

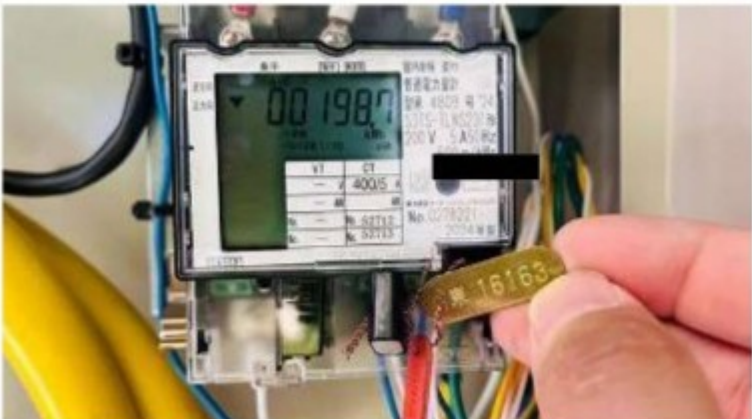
| | ④検定メーター(製造番号) /(1台目) |
| | 製造番号: 278221 |
| | 検定番号: 東 16163 |

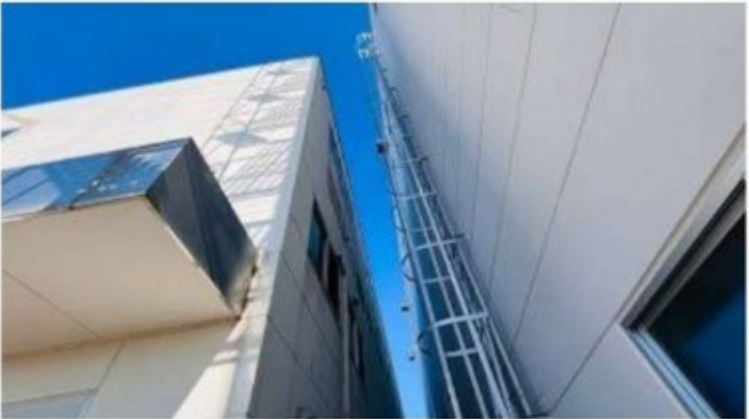
| <p>モジュールへのアクセス状況</p>

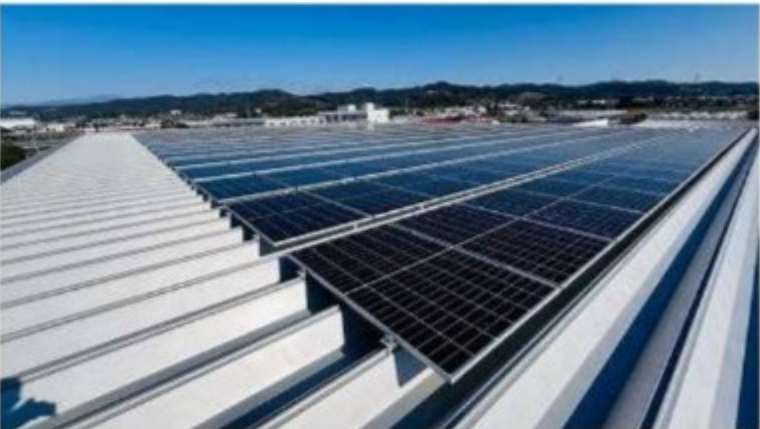
| <p>パネル設置外観</p>

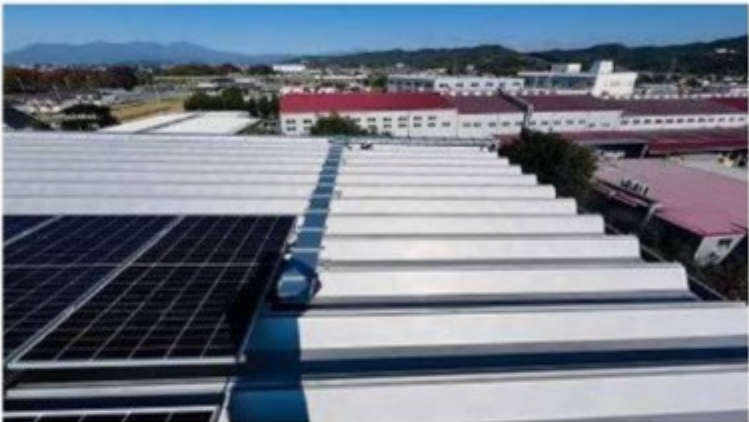
| | ケーブルラック設置状況 |

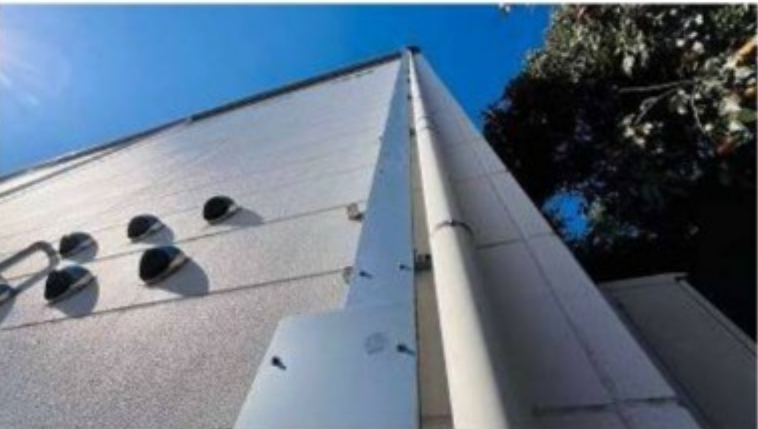
| | ケーブルラック設置状況 |

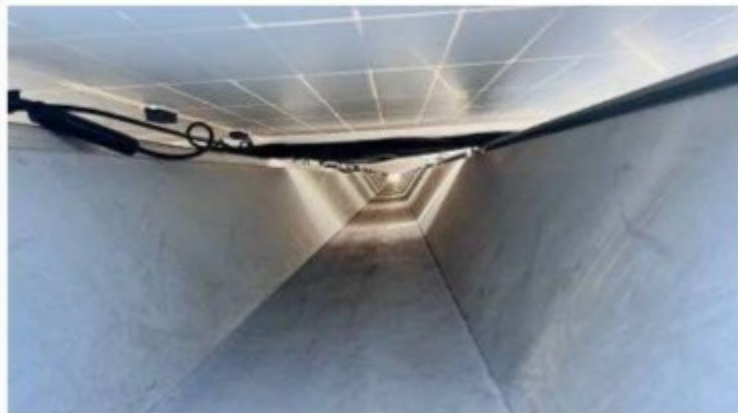
パネル下整線状況

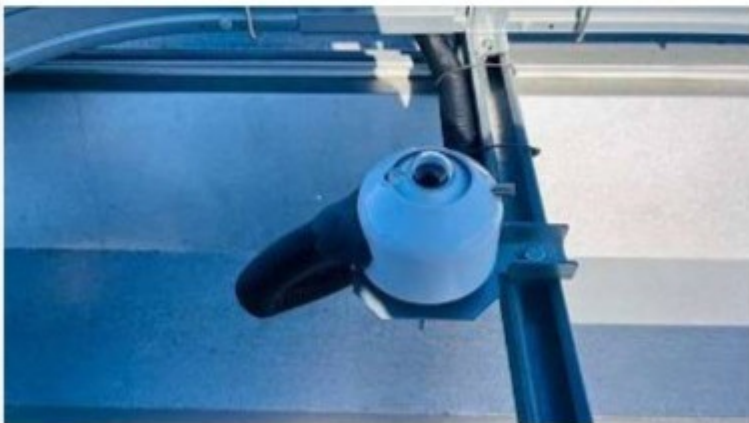
日射計測設置状況

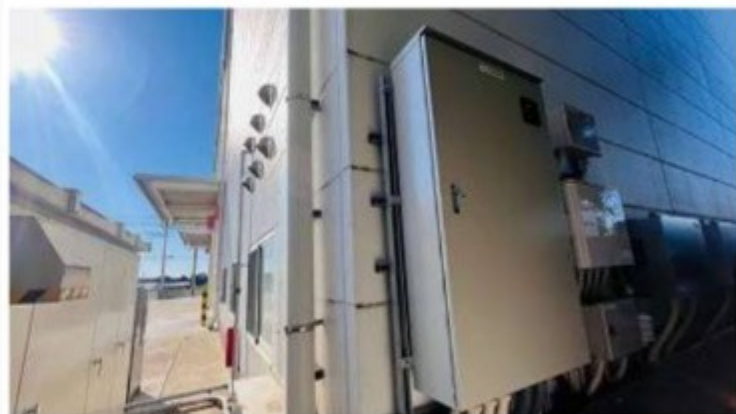
集電箱設置状況

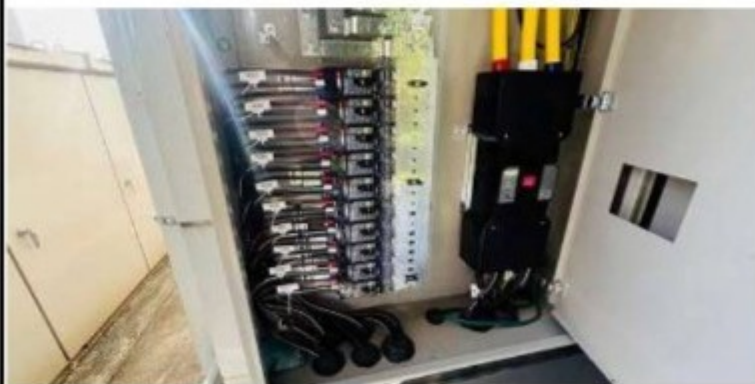
集電箱内部

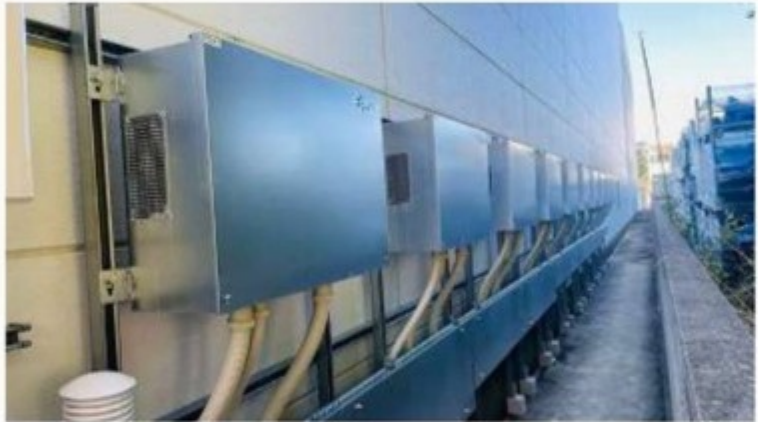
| | PCS取付状況、ひよけ状況 |

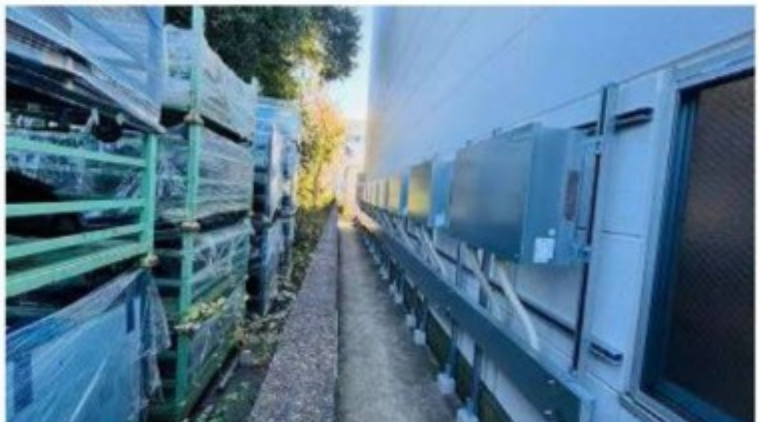
| | PCS取付状況 |

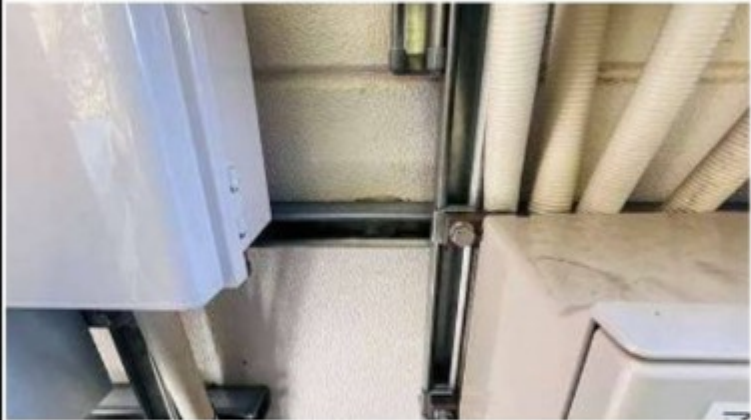
| | 取付金物類防水処理状況 ① 引きの写真 |

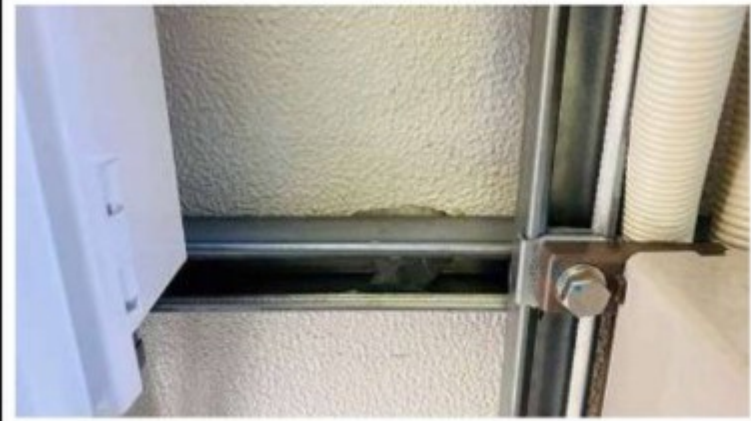
| | 取付金物類防水処理状況 ② UPの写真 |

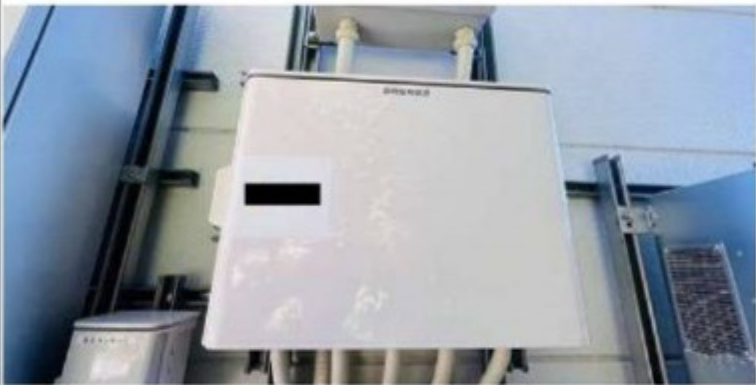
| <p>マスターボックス、制御盤取付状況</p>

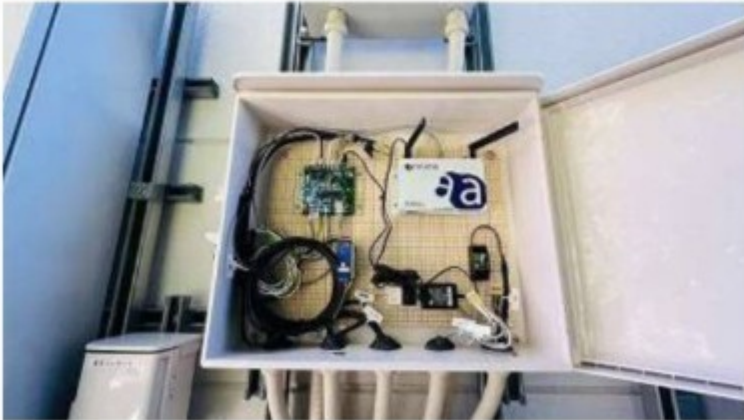
| | <p>マスターボックス、制御盤取付状況</p> |

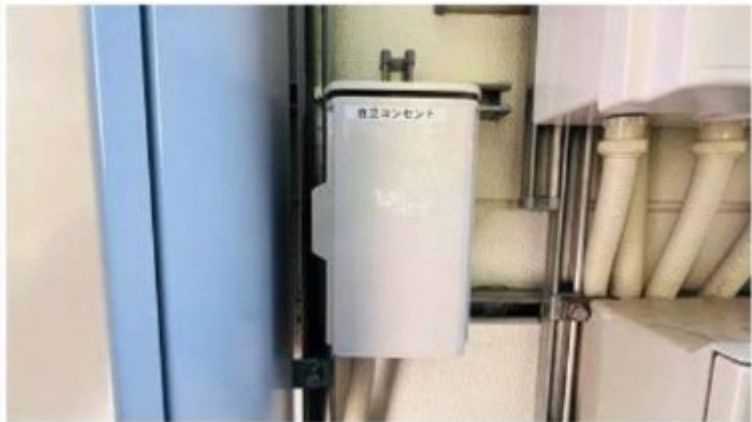
| | 自立コンセント取付状況 |

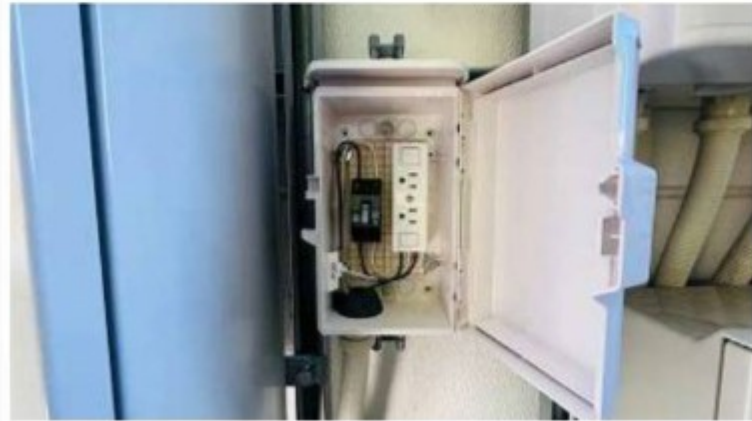
| | 自立コンセント取付状況 |

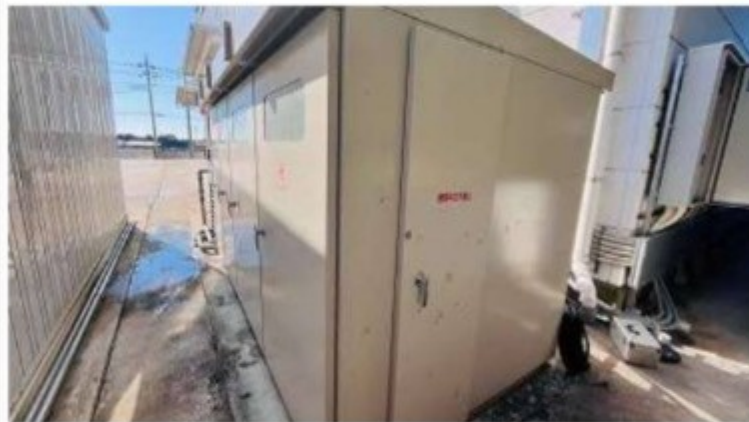
キュービクル盤外観

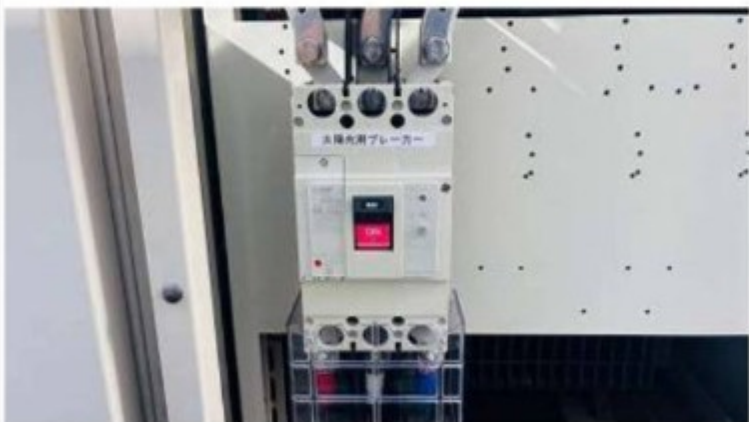
接続用ブレーカー

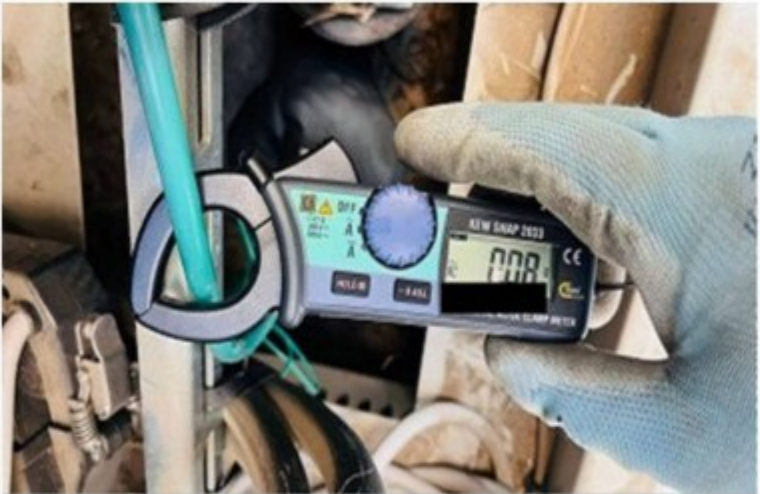
| | 接地線接続状況(単独/統合) |

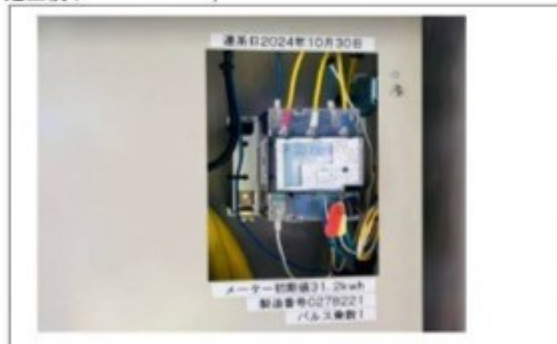
是正前( )

| 検定メーター | 製造番号・初期値・有効期限・設置環境・有効期限の4つ撮影(連系日に撮影)<br>盤にメーターの初期値と連系日を記入シテプラ等を貼ってあることを確認する | OK<br>OK | 乗率の数値記載間違い |

| 指摘内容 | 乗率の記載間違い 1→10に変更を依頼しました |
