**Modelo do MRU:** Measure MRU  
**Número de Série:** 7929  
**Número do Certificado:** MO-20250702-7929  
**Data da Calibração:** 02/07/2025  
**Versão do Firmware:** 4.x  
**Técnico Responsável:** Measure Offshore

## 1. TESTES DE ACURÁCIA DE ROLL & PITCH

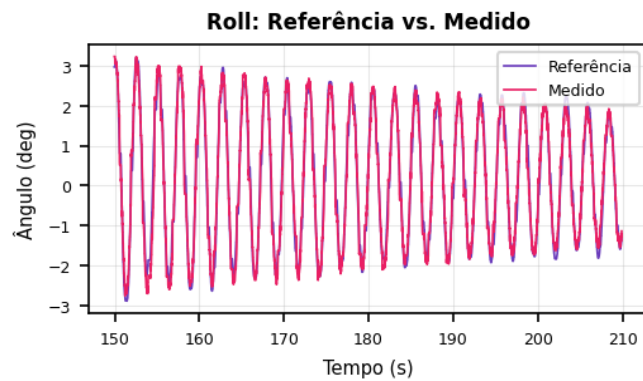
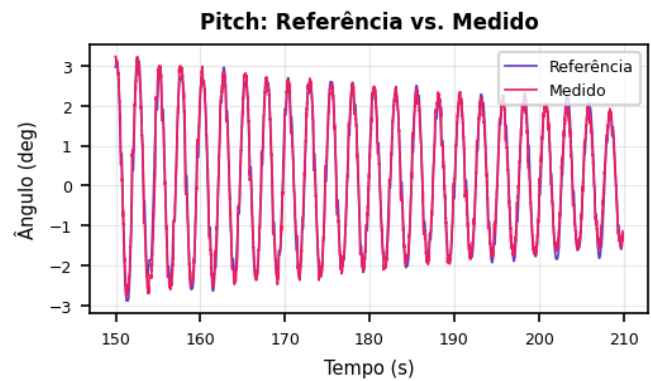
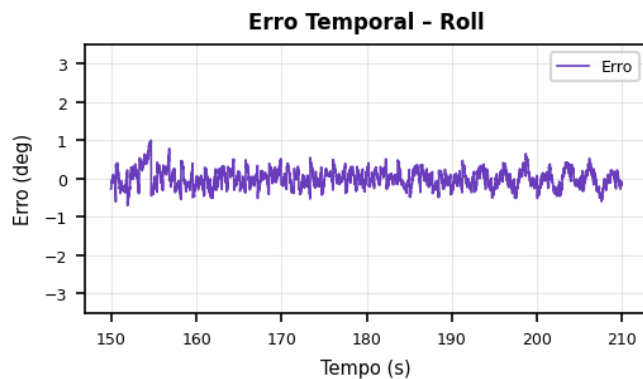
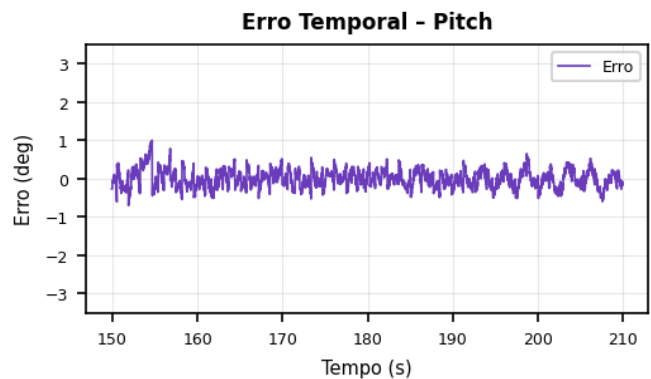
O MRU foi submetido a excitações senoidais dinâmicas em  $\pm 4$  Hz por 30 minutos em cada eixo. A precisão dinâmica foi avaliada através da comparação entre os valores medidos pelo MRU e os valores de referência do sistema de calibração.

| Parâmetro | Requisito de Teste | Valor Medido | Resultado |
|---|---|---|---|
| RMS - Roll (deg) | $\leq 0.02$ | 0.2323 | Reprovado |
| RMS - Pitch (deg) | $\leq 0.02$ | 0.2323 | Reprovado |
| Erro Máximo - Roll (deg) | $\leq 0.20$ | 1.0031 | Reprovado |
| Erro Máximo - Pitch (deg) | $\leq 0.20$ | 1.0031 | Reprovado |
