**Modelo do MRU:** Measure MRU  
**Número de Série:** 0001  
**Nº do Certificado:** MO-20260518-8845  
**Data da Calibração:** 18/05/2026  
**Versão do Firmware:** v1.0.0  
**Técnico:** Measure Offshore

## 1. TESTES DE ACURÁCIA DE ROLL & PITCH

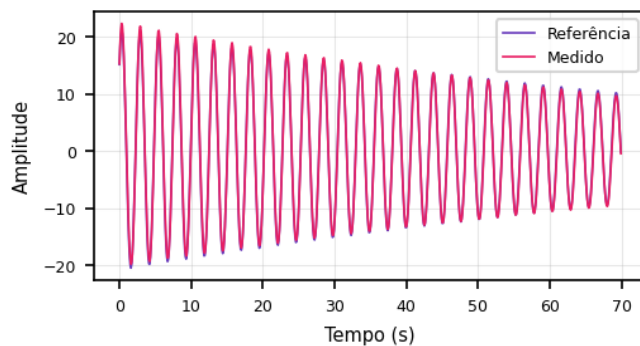
**Pitch: Referência vs. Medido (99.76%)**

| Parâmetro | Requisito | Roll | Pitch | Status |
|---|---|---|---|---|
| RMS estático (deg) | $\leq 0.5000$ | 0.0673 | 1.1859 | Reprovado |
