**Modelo do MRU:** Measure MRU  
**Número de Série:** 0001  
**Nº do Certificado:** MO-20260513-2579  
**Data da Calibração:** 13/05/2026  
**Versão do Firmware:** v1.0.0  
**Técnico:** Measure Offshore

Este certificado atesta que o sistema MRU foi calibrado conforme procedimentos internos.

## 1. TESTES DE ACURÁCIA DE ROLL & PITCH

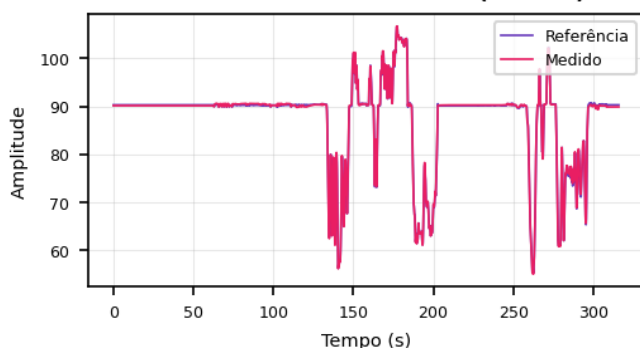
**Roll: Referência vs. Medido (99.66%)**

| Parâmetro | Requisito | Roll | Pitch | Resultado |
|---|---|---|---|---|
| RMS estático (deg) | $\leq 0.50$ | 0.5903 | 1.3074 | Reprovado |
| RMS dinâmico (deg) | $\leq 0.60$ | 0.5157 | 0.4282 | Aprovado |
