METANLÆKAGESØGNING Kontrolrapport

"NATURBIOGAS SODE A/S"

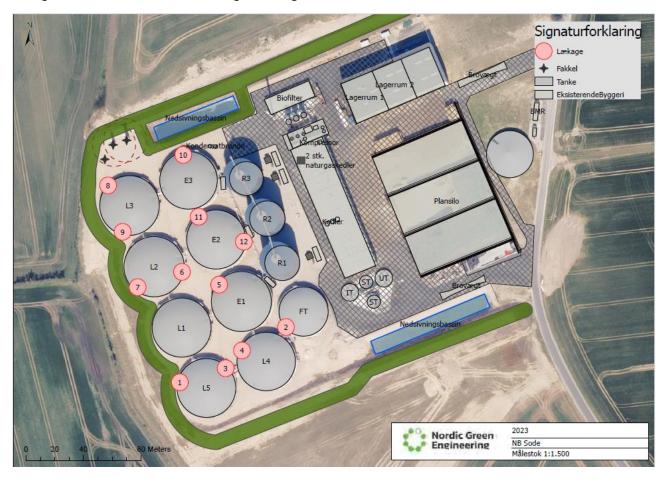
Der er ved metanlækagesøgning identificeret 12 lækager på anlægget. Af nedenstående situationsplan fremgår alle observerede metanlækager. Lækagerne er markeret med rødt.
