Metan Lækage gennemgang af Tovsgaard Biogas

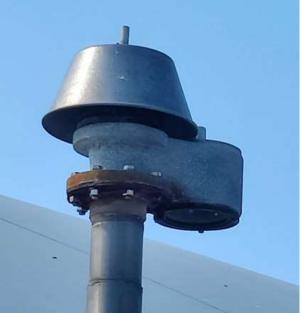
5.1 Observation 1

Område beskrivelse	Reaktor 1
Lækage beskrivelse	Sikkerhedsventil utæt

Kategorisering	Alvorlig:	Mindre alvorlig: X	Observeres:
Tidsramme for udbedring		8 uger.	
Udbedringsforslag	Kunden har købt nye sikkerheds ventiler. Som han selv skifter		
Bemærkninger

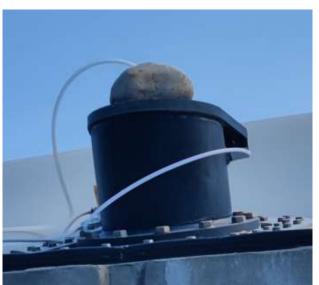
5.2 Observation 2

Område beskrivelse	Reaktor Tank 1
Lækage beskrivelse	Skumventil utæt.
Billeder eller anden dokumentation af lækagen

Kategorisering	Alvorlig:	Mindre alvorlig: X	Observeres:
Tidsramme for udbedring		4 uger	
Udbedringsforslag	Kunden har købt nye pakninger til skumventil. Som han selv skifter		
Bemærkninger	Ekstra vægt lagt på skumventil låg for at minimere lækage.		nere lækage.

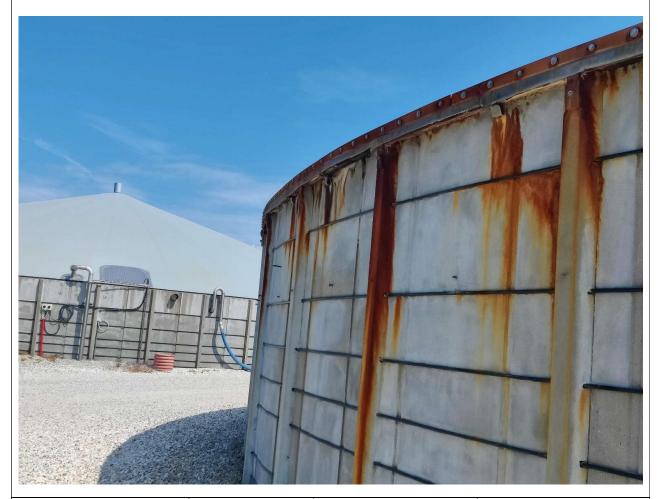
5.4 Observation 5

Område beskrivelse	Lager Tank	
Lækage beskrivelse	Det er tydeligt at der er utætheder langs beton kanten hele vejen rundt.	
Billeder eller anden dokumentation af lækagen

Kategorisering	Alvorlig:	Mindre alvorlig:	Observeres: X	
Tidsramme for udbedring			6 måneder	
Udbedringsforslag	Kunden planlægger renovere af Reaktor Tank 2 i løbet af 2023			
Bemærkninger	Denne observation dokumenteret som en observersion. Det er ikke muligt at detekter utæthederne med metan kamera. Men med sniffer kan man detekter metan under dugen ved kant overgang.
