| Betreff | Widerspruch gegen Sanierungsanordnung Az. 33-Bo-2026-117 vom 12.02.2026 - Saalbau Wendelstein gGmbH |

## 03 — Werkmangel: Rissbildung Bodenplatte Werkstattgebäude

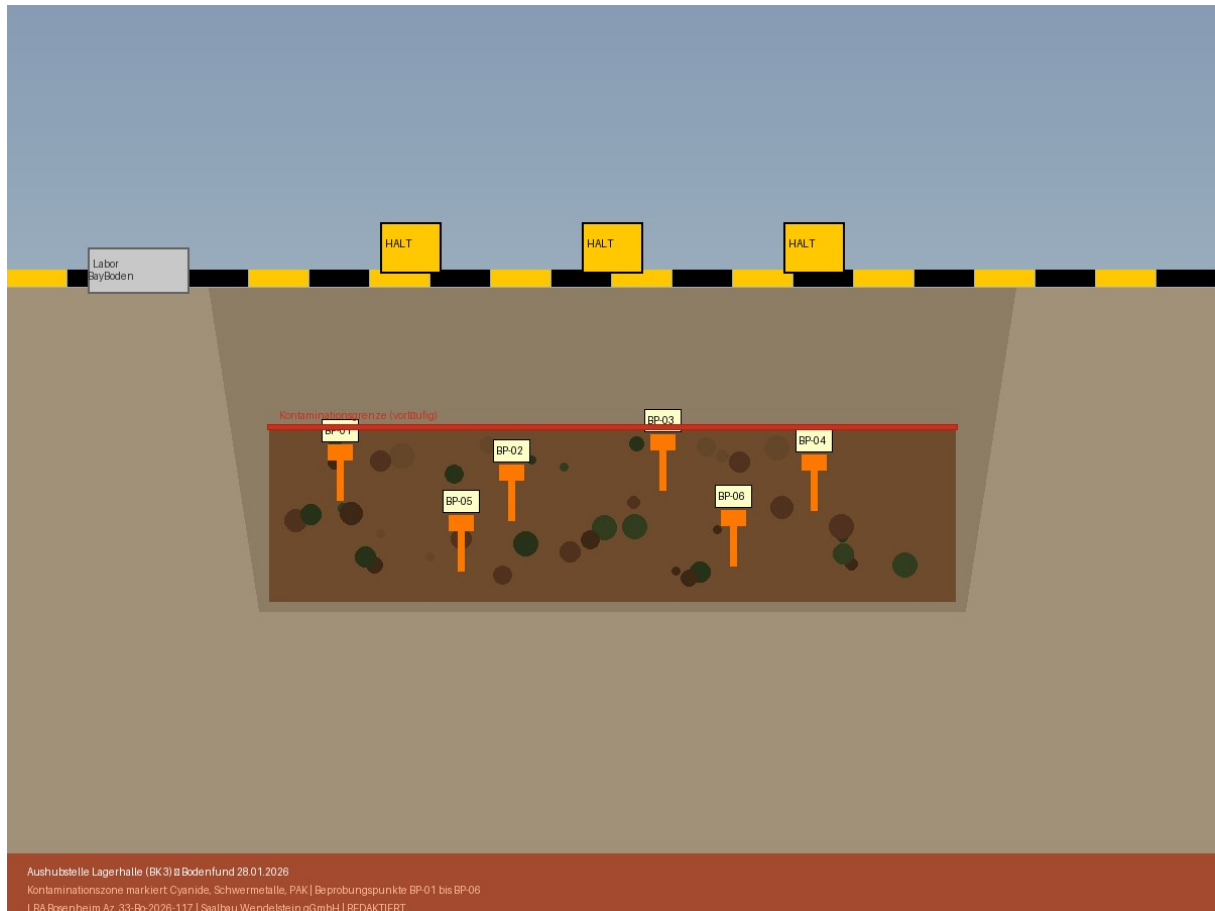
Bilddatei: aushubstelle\_kontamination\_lagerhalle.jpg

Bewertung: Die Kontamination des Baugrunds ist ein Umstand der Sphäre der Bauherrin. Der Kontaminationsfund und der behördliche Aushubstopp fallen unter die Baugrundrisikozuweisung. Bauer-Hoch kann grundsätzlich Entschädigung für den Stillstand der Lagerhallen-Arbeiten verlangen.
