## Kanzleinotiz Erstgespräch

# Vorgang: Starkregen, Dachrinne und Kellerfeuchte

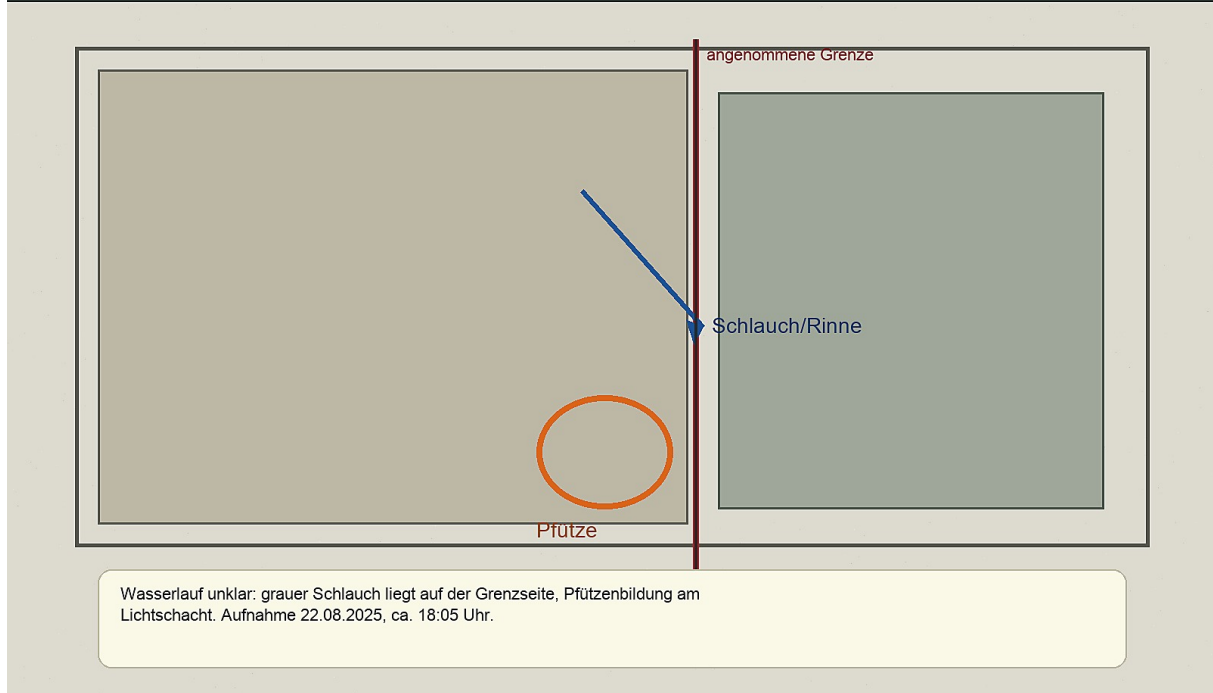
### Rosengartenstraße 17/19 · Dachrinne nach Starkregen

wir melden vorsorglich einen Schaden nach dem Starkregen am Freitag, 22.08.2025. Ab ca. 17:30 Uhr lief sichtbar Wasser vom neu errichteten Carport auf dem Nachbargrundstück Rosengartenstr. 19 in Richtung unserer Kelleraußenwand. Die Dachrinne war nach unserer Beobachtung mit einem grauen Schlauch verlängert, der über die Grenze geführt wurde oder jedenfalls unmittelbar an der Grenze endete.

- Auf den Fotos der Albers ist der Schlauch sichtbar. Auf Kesslers späterem Foto vom 23.08.2025 ist er nicht mehr sichtbar.
- Der Kellerraum der Albers hat bereits 2019 einen kleineren Feuchteschaden gehabt; damals ging es um eine defekte Lichtschachtabdeckung.

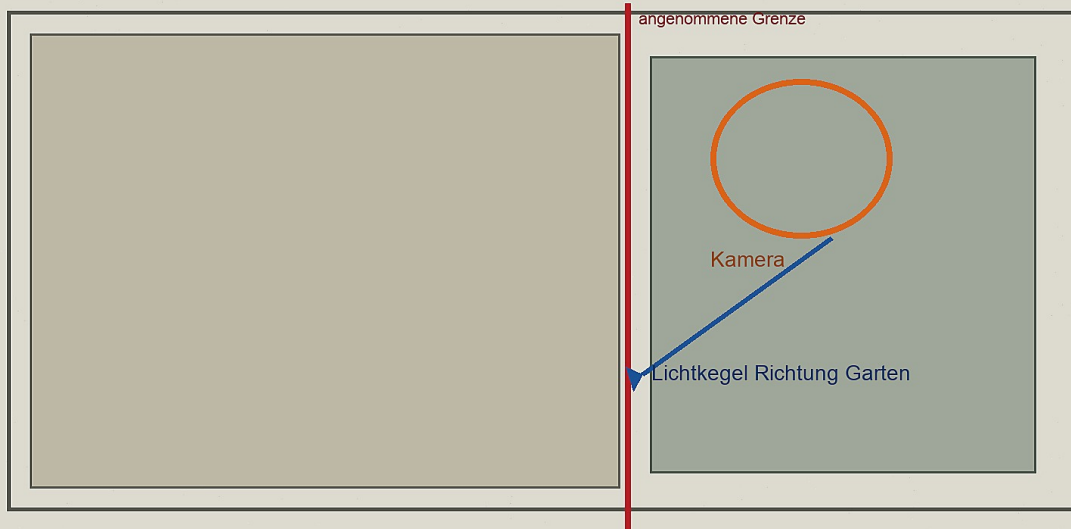
### Carportkante · Kamera und Lichtstrahler

Gerät schwenkbar; Blickrichtung aus Aufnahme nicht sicher. Abends starke Ausleuchtung des Gartentischs Albers.

Seit Anfang Oktober 2025 ist am Carport der Kesslers eine Kameraattrappe oder echte Kamera montiert. Die Albers sagen, der Erfassungswinkel zeige teilweise auf ihren Gartenweg und die Terrassentür. Herr Kessler behauptet, die Kamera erfasse ausschließlich seinen Stellplatz und sei wegen "Sachbeschädigungen durch unbekannte Dritte" erforderlich.

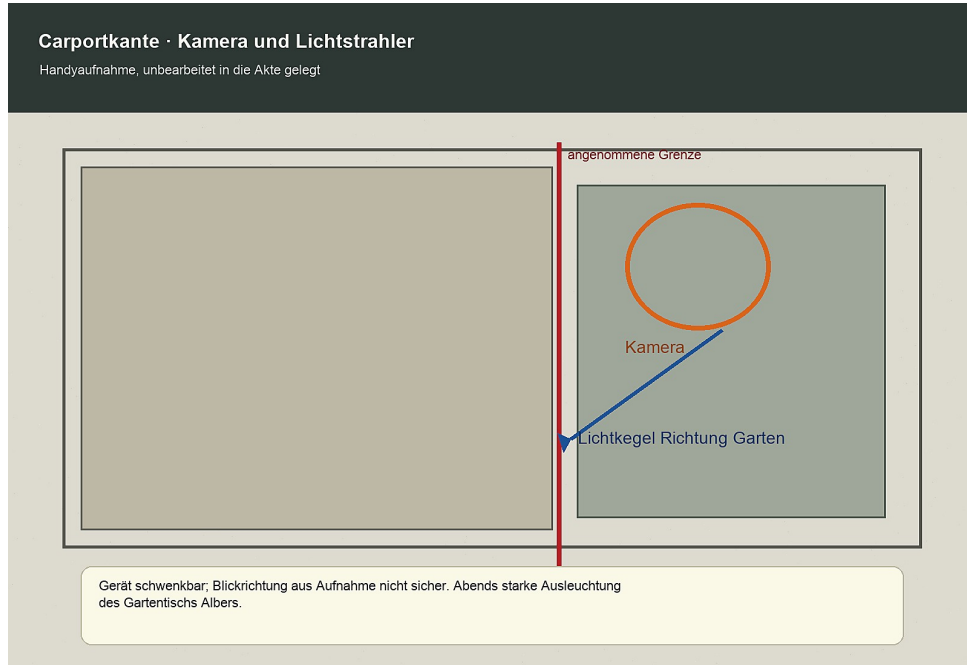
Anlage 1: Kamera-/Lichtstrahlerposition an der Carportkante

Fotoanlage zur E-Mail vom 17.10.2025. Die Aufnahmen wurden aus der privaten Handygalerie exportiert und in dieser Form zur Akte gereicht. Blickrichtungen und Abstände sind anhand der Bilder allein nicht sicher bestimmbar.
