**2026-03-01\_niedermair\_an\_lra\_rosenheim\_widerspruch.eml**

| Betreff | Widerspruch gegen Sanierungsanordnung Az. 33-Bo-2026-117 vom 12.02.2026 - Saalbau Wendelstein gGmbH |

## 03 — Werkmangel: Rissbildung Bodenplatte Werkstattgebäude

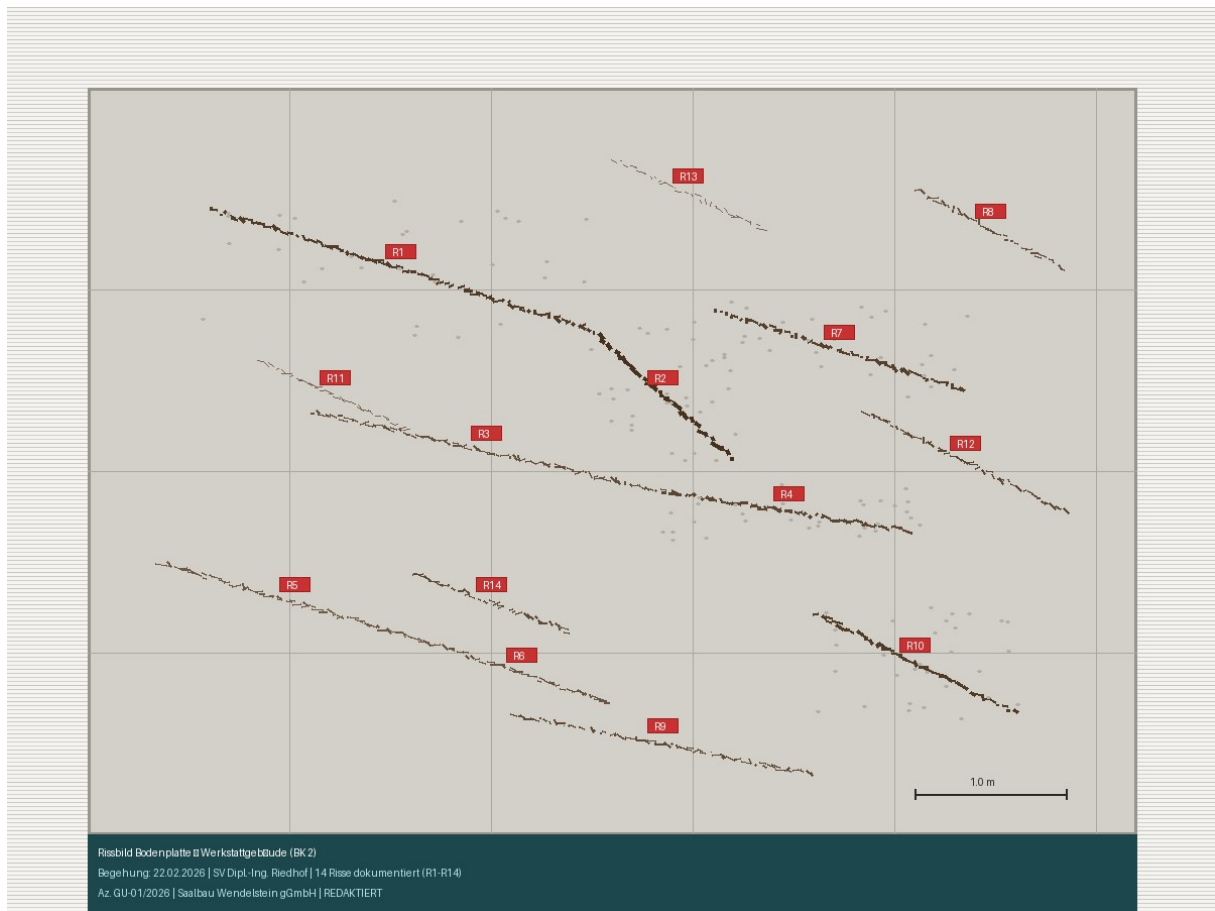
Bilddatei: rissbild\_bodenplatte\_werkstatt.jpg

- Insgesamt 14 Risse in der Bodenplatte, davon 6 durchgehende Risse (gemessen nach Bohrkernentnahme)
- Rissbreiten 0,2–1,4 mm, überwiegend in Ost-West-Richtung verlaufend (senkrecht zur Hauptspannrichtung)
- Risstiefe: teilweise bis 18 cm (mehr als halbe Plattendicke) nachgewiesen
- Auffälliges Muster: Risse konzentrieren sich im mittleren Drittel der Bodenplatte, Abstand Schachtreihe zu Risschwerpunkt ca. 2,1 m
- Rissöffnung nach Feuchtigkeitsdurchgang: sichtbare Feuchtflecken auf Estrichoberfläche in Bereichen mit tiefgehenden Rissen

**Schlussfolgerung Riedhof:** Die tatsächliche Verdichtung lag deutlich unterhalb der Anforderungen. Differenzsetzungen im Bereich von 8–12 mm (gemessen an Rissufern) sind mit der mangelhaften Verdichtung konsistent.

**Schlussfolgerung Riedhof:** Das Fehlen der Randstabbewehrung hat die Risskontrolle im kritischen Bereich der Schachtanschlüsse beeinträchtigt. Die Rissbreiten wären mit planmäßiger Bewehrung deutlich geringer geblieben.

- 14 dokumentierte Risse, fotografiert, gemessen und in Grundrissplan eingetragen
- Rissbreiten: 0,2–1,4 mm; mittlere Rissbreite 0,71 mm

- 6 Risse durchgehend (Bohrkern nachgewiesen, Tiefen 16–25 cm)
- Risse überwiegend in Ost-West-Richtung; Konzentrationsbereich ca. 2 m neben Schachtreihe

| <b>Maßnahme</b> | <b>Kostenschätzung netto</b> |
|---|---|
| Injektionsverpressung Bodenplatte (14 Risse) | ca. 28.000 EUR |
