# Begehungsmemo Kieselgarten

Maren Döring | Bauüberwachung Döring und Stettner

22.09.2026, 12:10 Uhr | KG-26 / BM-09 / Fassung 1

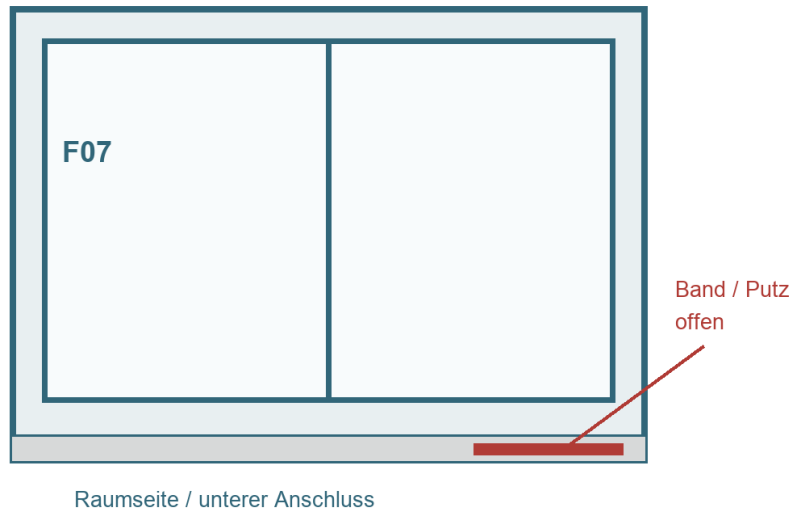
### SK-01 | Ostfenster F07 | Raum 0.03

Offener Anschluss unten rechts: etwa 18 cm

Befund B02 aus dem Rundgang 09:22 Uhr. Band und Putz nicht geöffnet.

Am Ostfenster F07 in Raum 0.03 ist das untere innere Anschlussband auf ungefähr 18 cm nicht mit dem Putz verbunden. Der sichtbare Spalt liegt zwischen Band und Laibung, nicht zwischen Flügel und Rahmen. Bei geschlossenem Fenster habe ich mit dem Handrücken einen Luftzug zu spüren geglaubt; eine Messung fand nicht statt. Ich habe hierfür die Skizze SK-01 angefertigt. Die Zuständigkeit am Anschluss haben Falk und Lenz unterschiedlich beschrieben. Die Glaserei hat laut Lenz das Band eingebaut, Leineputz den Anschluss überspachtelt.
