Heike Lenz | Kieselgarten | Notizbuch Seite 38

# Begehungsmemo Kieselgarten

Maren Döring | Bauüberwachung Döring und Stettner

22.09.2026, 12:10 Uhr | KG-26 / BM-09 / Fassung 1

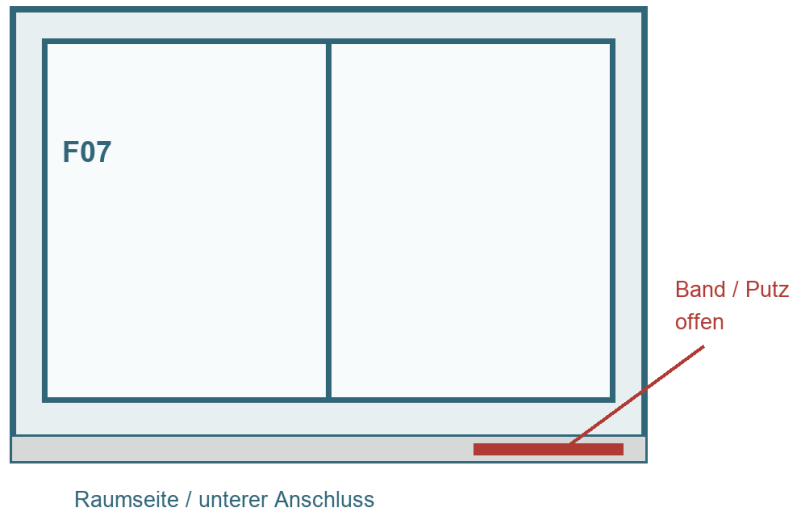
### SK-01 | Ostfenster F07 | Raum 0.03

Offener Anschluss unten rechts: etwa 18 cm

Befund B02 aus dem Rundgang 09:22 Uhr. Band und Putz nicht geöffnet.

Am Ostfenster F07 in Raum 0.03 ist das untere innere Anschlussband auf ungefähr 18 cm nicht mit dem Putz verbunden. Der sichtbare Spalt liegt zwischen Band und Laibung, nicht zwischen Flügel und Rahmen. Bei geschlossenem Fenster habe ich mit dem Handrücken einen Luftzug zu spüren geglaubt; eine Messung fand nicht statt. Ich habe hierfür die Skizze SK-01 angefertigt. Die Zuständigkeit am Anschluss haben Falk und Lenz unterschiedlich beschrieben. Die Glaserei hat laut Lenz das Band eingebaut, Leineputz den Anschluss überspachtelt.

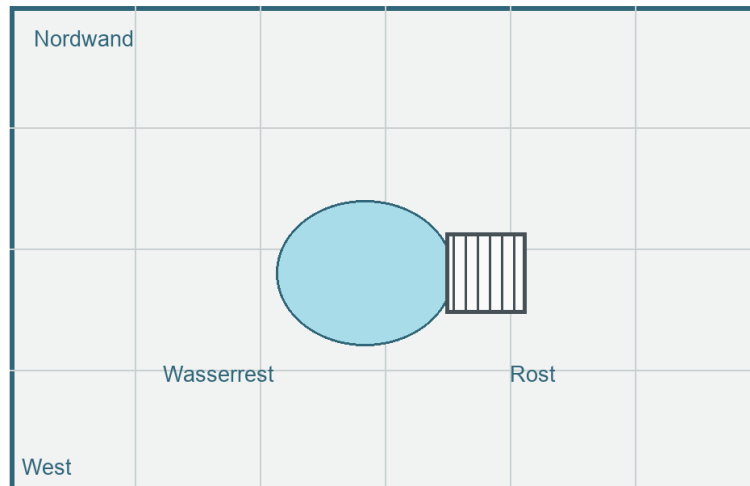
### SK-02 | Bodenablauf | Waschraum 0.06

Wasserrest westlich des Rosts, etwa 4 mm tief

Befund B04 um 09:38 Uhr. Kein Nivellement; Flächenform nur schematisch.

Im Waschraum 0.06 blieb am Bodenablauf eine kleine Wasserfläche stehen. Frau Lenz hatte um 09:30 Uhr etwa zwei Liter Leitungswasser aus einem Messbecher ausgegossen. Um 09:38 Uhr stand neben dem Rost noch Wasser, maximal etwa 4 mm tief nach unserem Zollstock. Wir haben kein Raster nivelliert. Die Fuge an der Nordwand war trocken. Die Fläche wurde danach aufgenommen, damit niemand ausrutscht. Meine Skizze SK-02 zeigt die Lage, aber keine vermessenen Höhenlinien.
