**2026-03-01\_niedermair\_an\_lra\_rosenheim\_widerspruch.eml**

| Betreff | Widerspruch gegen Sanierungsanordnung Az. 33-Bo-2026-117 vom 12.02.2026 - Saalbau Wendelstein gGmbH |

## 03 — **Werkmangel: Rissbildung Bodenplatte Werkstattgebäude**

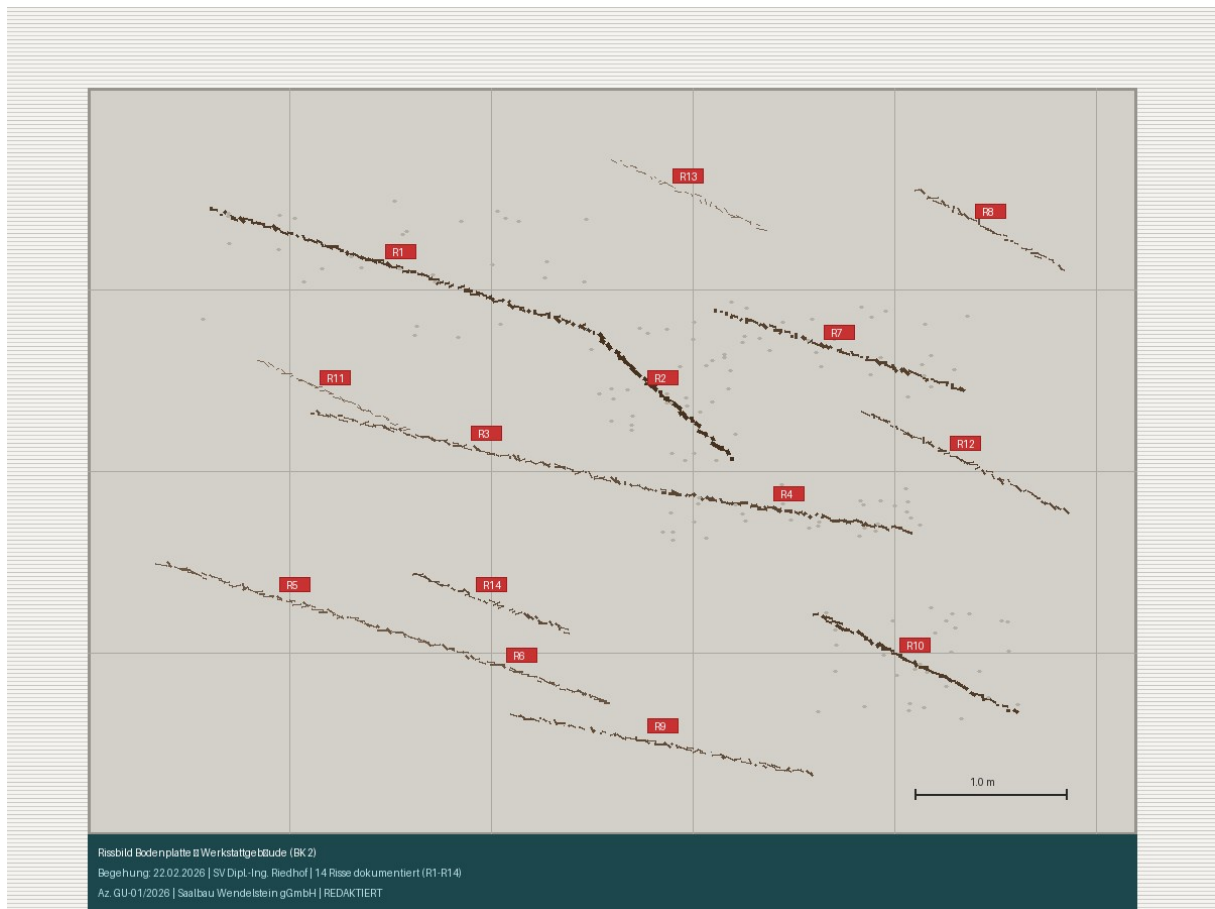
## rissbild\_bodenplatte\_werkstatt.jpg

- Insgesamt 14 Risse in der Bodenplatte, davon 6 durchgehende Risse (gemessen nach Bohrkernentnahme)
- Rissbreiten 0,2–1,4 mm, überwiegend in Ost-West-Richtung verlaufend (senkrecht zur Hauptspannrichtung)
- Risstiefe: teilweise bis 18 cm (mehr als halbe Plattendicke) nachgewiesen
- Auffälliges Muster: Risse konzentrieren sich im mittleren Drittel der Bodenplatte, Abstand Schachtreihe zu Risschwerpunkt ca. 2,1 m
- Rissöffnung nach Feuchtigkeitsdurchgang: sichtbare Feuchtflecken auf Estrichoberfläche in Bereichen mit tiefgehenden Rissen

**Schlussfolgerung Riedhof:** Die tatsächliche Verdichtung lag deutlich unterhalb der Anforderungen. Differenzsetzungen im Bereich von 8–12 mm (gemessen an Rissufern) sind mit der mangelhaften Verdichtung konsistent.

**Schlussfolgerung Riedhof:** Das Fehlen der Randstabbewehrung hat die Risskontrolle im kritischen Bereich der Schachtanschlüsse beeinträchtigt. Die Rissbreiten wären mit planmäßiger Bewehrung deutlich geringer geblieben.

- Rissbreiten: 0,2–1,4 mm; mittlere Rissbreite 0,71 mm
- 6 Risse durchgehend (Bohrkern nachgewiesen, Tiefen 16–25 cm)
- Risse überwiegend in Ost-West-Richtung; Konzentrationsbereich ca. 2 m neben Schachtreihe

Riedhof stellt fest: Die Rissbildung ist kausal auf die mangelhafte Verdichtung des Unterbaus zurückzuführen. Differenzsetzungen von 8–12 mm (Rissufermessungen) sind mit Verdichtungsgrad D 0,55 konsistent. Das Fehlen der Randstabbewehrung hat die Risskontrolle verschlechtert. Die Betonqualität selbst ist nicht ursächlich für die Risse.

| <b>Maßnahme</b> | <b>Kostenschätzung netto</b> |
|---|---|
| Injektionsverpressung Bodenplatte (14 Risse) | ca. 28.000 EUR |

| Maßnahme | Kostenschätzung netto |
|---|---|
| Rissinjektionsverpressung (14 Risse, Epoxidinjektionen) | 27.800 EUR |
