Akte: werkmangel-kontaminierter-baugrund-saalbau-rosenheim

| Betreff | Widerspruch gegen Sanierungsanordnung Az. 33-Bo-2026-117 vom 12.02.2026 - Saalbau Wendelstein gGmbH |

## 03 — **Werkmangel: Rissbildung Bodenplatte Werkstattgebäude**

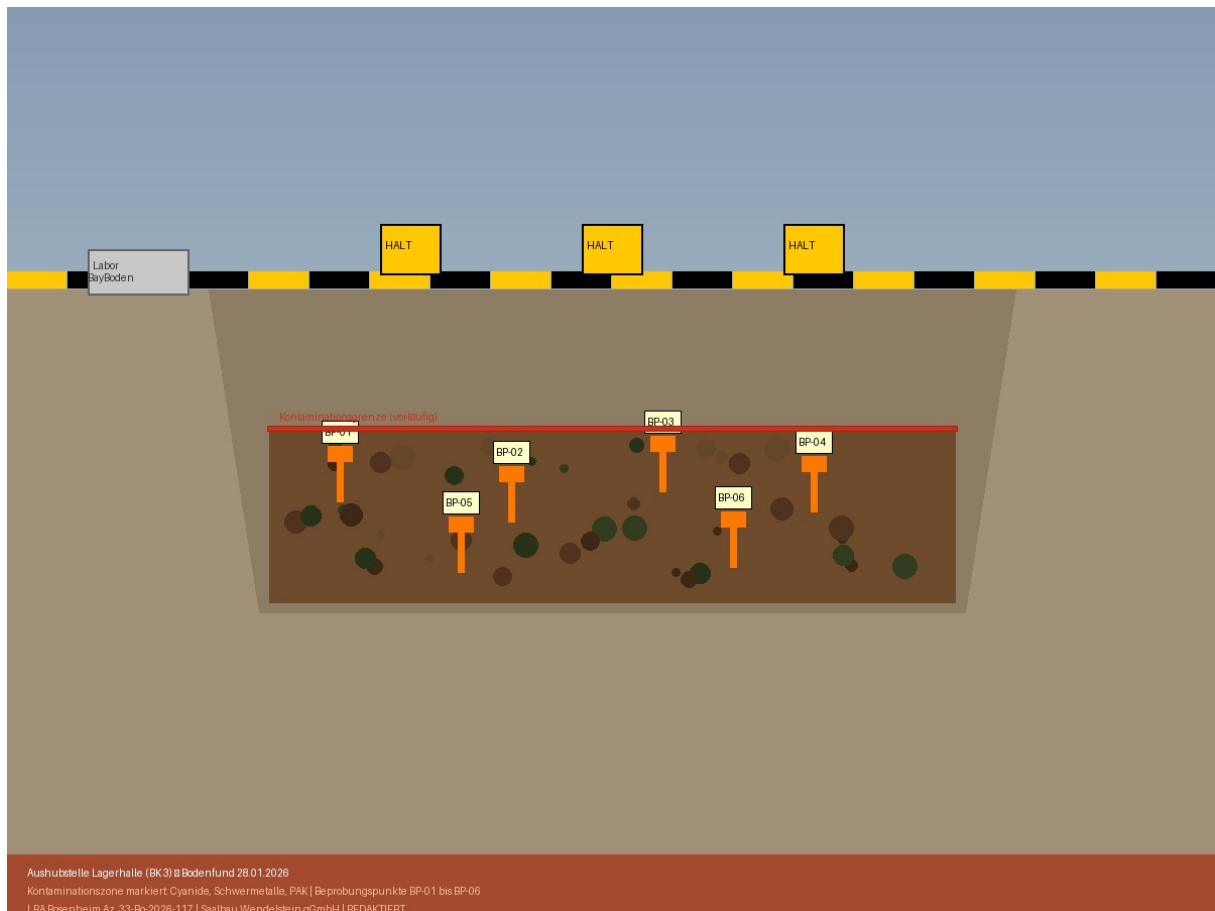
## aushubstelle\_kontamination\_lagerhalle.jpg

**Bewertung:** Die Kontamination des Baugrunds ist ein Umstand der Sphäre der Bauherrin. Der Kontaminationsfund und der behördliche Aushubstopp fallen unter die Baugrundrisikozuweisung. Bauer-Hoch kann grundsätzlich Entschädigung für den Stillstand der Lagerhallen-Arbeiten verlangen.

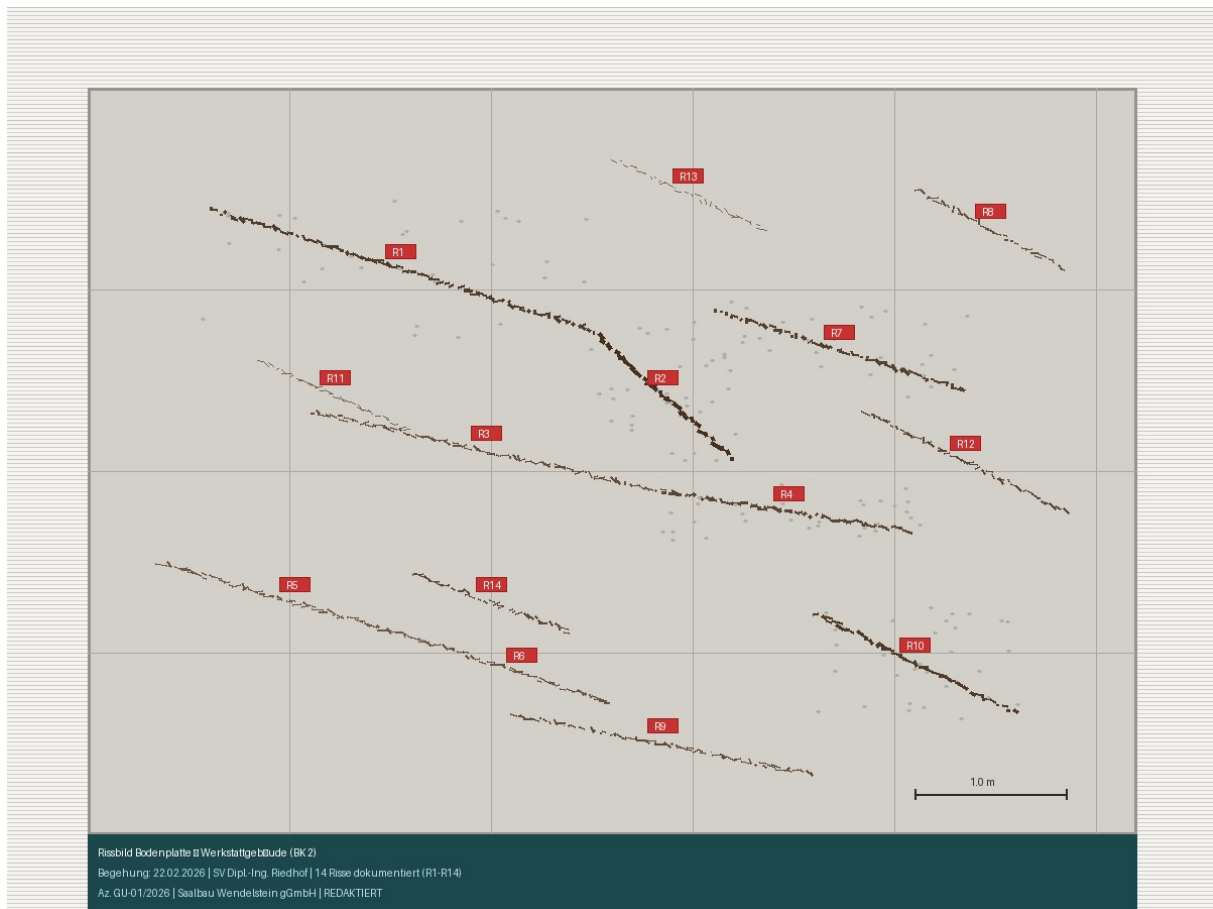
## rissbild\_bodenplatte\_werkstatt.jpg

- Insgesamt 14 Risse in der Bodenplatte, davon 6 durchgehende Risse (gemessen nach Bohrkernentnahme)
- Rissbreiten 0,2–1,4 mm, überwiegend in Ost-West-Richtung verlaufend (senkrecht zur Hauptspannungsrichtung)
- Risstiefe: teilweise bis 18 cm (mehr als halbe Plattendicke) nachgewiesen
- Auffälliges Muster: Risse konzentrieren sich im mittleren Drittel der Bodenplatte, Abstand Schachtreihe zu Risschwerpunkt ca. 2,1 m
- Rissöffnung nach Feuchtigkeitsdurchgang: sichtbare Feuchtflecken auf Estrichoberfläche in Bereichen mit tiefgehenden Rissen

**Schlussfolgerung Riedhof:** Die tatsächliche Verdichtung lag deutlich unterhalb der Anforderungen. Differenzsetzungen im Bereich von 8–12 mm (gemessen an Rissufern) sind mit der mangelhaften Verdichtung konsistent.

**Schlussfolgerung Riedhof:** Das Fehlen der Randstabbewehrung hat die Risskontrolle im kritischen Bereich der Schachtanschlüsse beeinträchtigt. Die Rissbreiten wären mit planmäßiger Bewehrung deutlich geringer geblieben.

- Rissbreiten: 0,2–1,4 mm; mittlere Rissbreite 0,71 mm
- 6 Risse durchgehend (Bohrkern nachgewiesen, Tiefen 16–25 cm)
- Risse überwiegend in Ost-West-Richtung; Konzentrationsbereich ca. 2 m neben Schachtreihe

Riedhof stellt fest: Die Rissbildung ist kausal auf die mangelhafte Verdichtung des Unterbaus zurückzuführen. Differenzsetzungen von 8–12 mm (Rissufermessungen) sind mit Verdichtungsgrad D 0,55 konsistent. Das Fehlen der Randstabbewehrung hat die Risskontrolle verschlechtert. Die Betonqualität selbst ist nicht ursächlich für die Risse.

| <b>Maßnahme</b> | <b>Kostenschätzung netto</b> |
|---|---|
| Injektionsverpressung Bodenplatte (14 Risse) | ca. 28.000 EUR |

| Maßnahme | Kostenschätzung netto |
|---|---|
| Rissinjektionsverpressung (14 Risse, Epoxidinjektionen) | 27.800 EUR |
