Heike Lenz | Kieselgarten | Notizbuch Seite 38

Zugangskalender, Stand 23.09.2026, 08:45 Uhr | KG-26/ZK-06

### SK-01 | Ostfenster F07 | Raum 0.03

### SK-02 | Bodenablauf | Waschraum 0.06

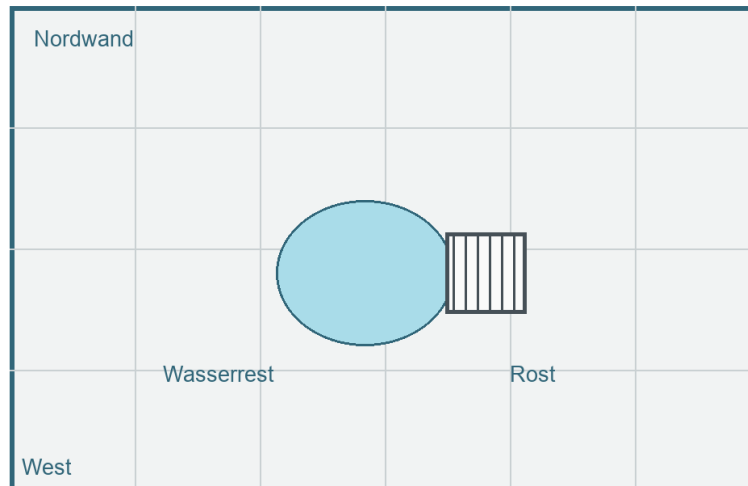
Wasserrest westlich des Rosts, etwa 4 mm tief

Befund B04 um 09:38 Uhr. Kein Nivellement; Flächenform nur schematisch.

Im Waschraum 0.06 blieb am Bodenablauf eine kleine Wasserfläche stehen. Frau Lenz hatte um 09:30 Uhr etwa zwei Liter Leitungswasser aus einem Messbecher ausgegossen. Um 09:38 Uhr stand neben dem Rost noch Wasser, maximal etwa 4 mm tief nach unserem Zollstock. Wir haben kein Raster nivelliert. Die Fuge an der Nordwand war trocken. Die Fläche wurde danach aufgenommen, damit niemand ausrutscht. Meine Skizze SK-02 zeigt die Lage, aber keine vermessenen Höhenlinien.

Den Ablaufrost haben wir angehoben. Im Geruchverschluss lag etwas Mörtelkorn; der Einsatz wurde gereinigt und wieder eingesetzt. Der äußere Rahmen blieb unverändert. Die Reinigung sagt nichts über die Höhe der angrenzenden Fliesen aus. Frau Döring kündigte eine getrennte Aufnahme der Oberfläche an. Während unseres Einsatzes wurde keine erneute Wasserprobe über die gesamte Bodenfläche gemacht. Der Zugang zum Waschraum blieb danach für Besucher gesperrt.
