# PROTOKÓŁ

## OKRESOWEJ KONTROLI (5-LETNIEJ) INSTALACJI ELEKTRYCZNEJ

- Rodzaj obiektu: Obiekt przemysłowo-biurowy (hala produkcyjna z częścią biurową, środowisko zapylone)
  - Adres: Mickiewicza 58, 43-331 Dankowice
  - Właściciel / zarządca: Hoder Sp. Komandytowa
  - Układ sieci: TT (zasilanie), TN-C-S (instalacja odbiorcza)
  - Obiekt z fotowoltaiką: TAK
  - Obiekt z magazynem energii: NIE
  - Instalacja odgromowa: NIE
  - Naklejka informująca o następnym przeglądzie: TAK
-

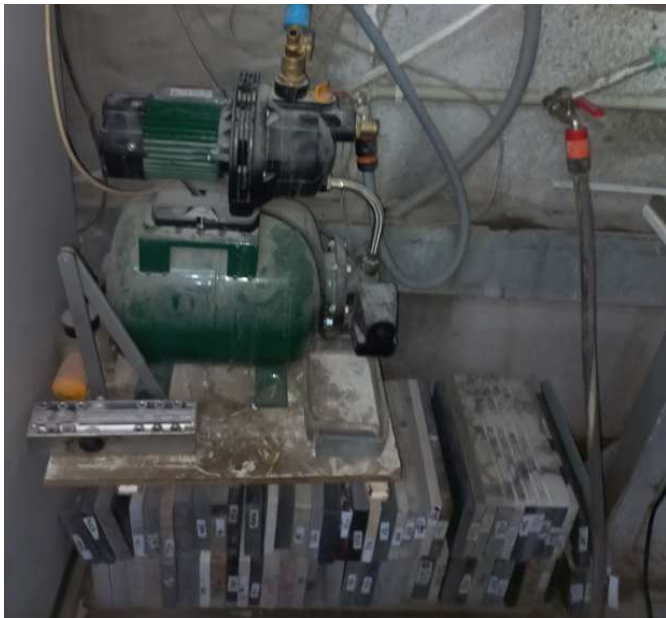
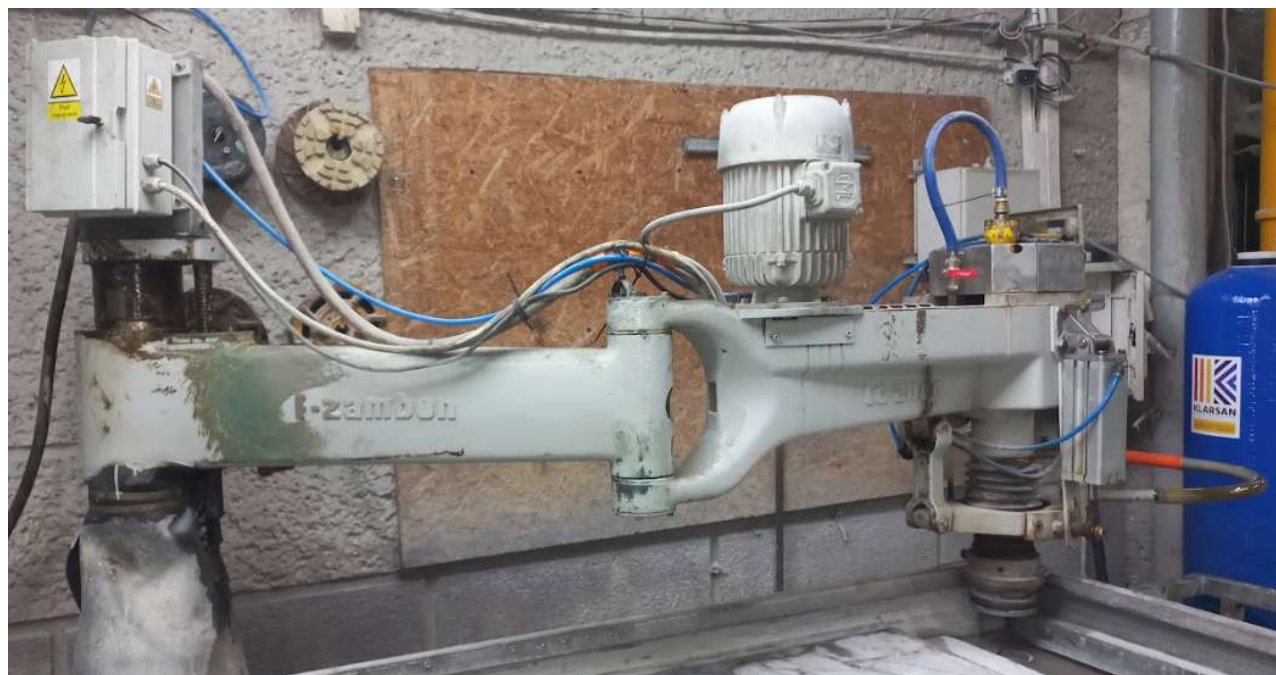
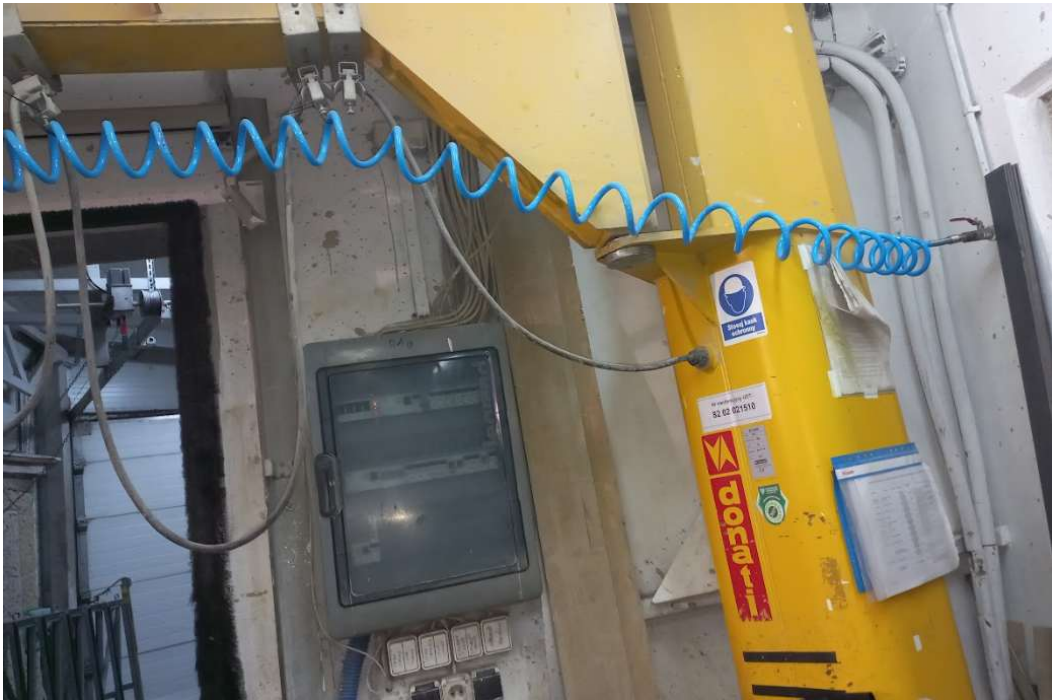
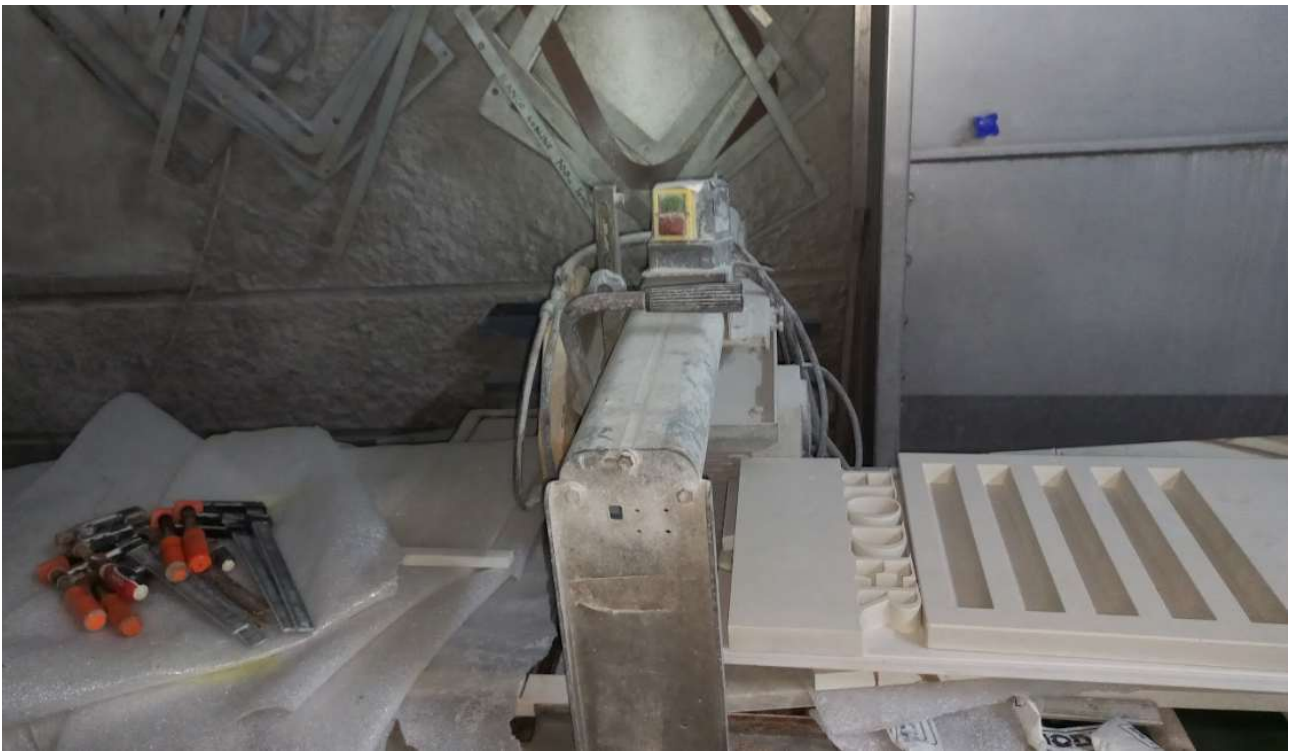
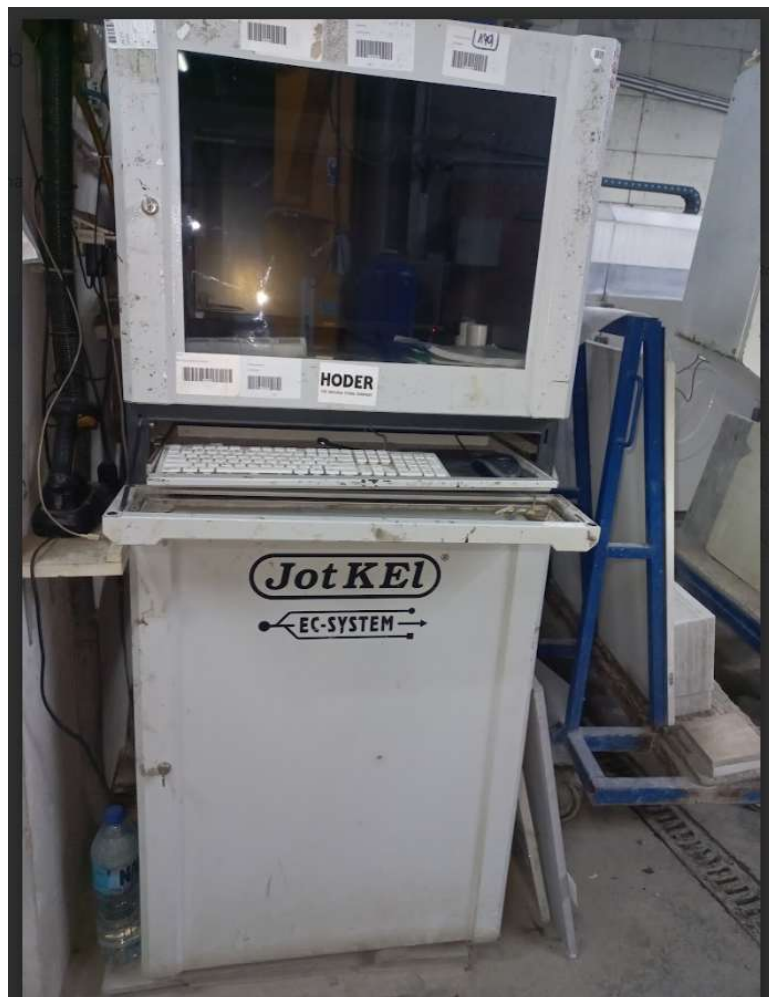
Stwierdzono nieprawidłowości w zakresie ciągłości przewodów ochronnych PE – w części urządzeń brak przewodu ochronnego lub wartości przekraczające dopuszczalne normy.

- Brak ciągłości przewodu ochronnego PE lub zawyżona wartość w części urządzeń.

1. Zapewnienie ciągłości przewodów ochronnych PE – niezwłocznie
2. Dostosowanie instalacji do właściwego układu sieci – niezwłocznie
3. Montaż wyłączników różnicowoprądowych (RCD) – niezwłocznie
4. Usunięcie przyczyn obniżonej rezystancji izolacji – pilnie
5. Uzupełnienie przewodów ochronnych PE w gniazdach
6. Wymiana gniazd na modele z klapkami (środowisko zapyłone) – pilnie

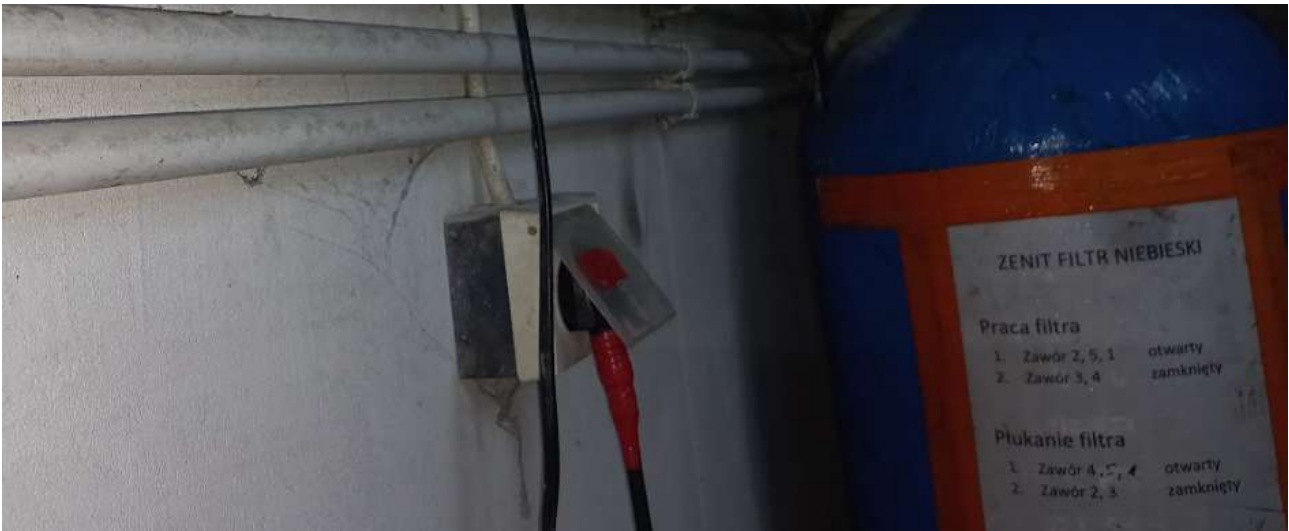
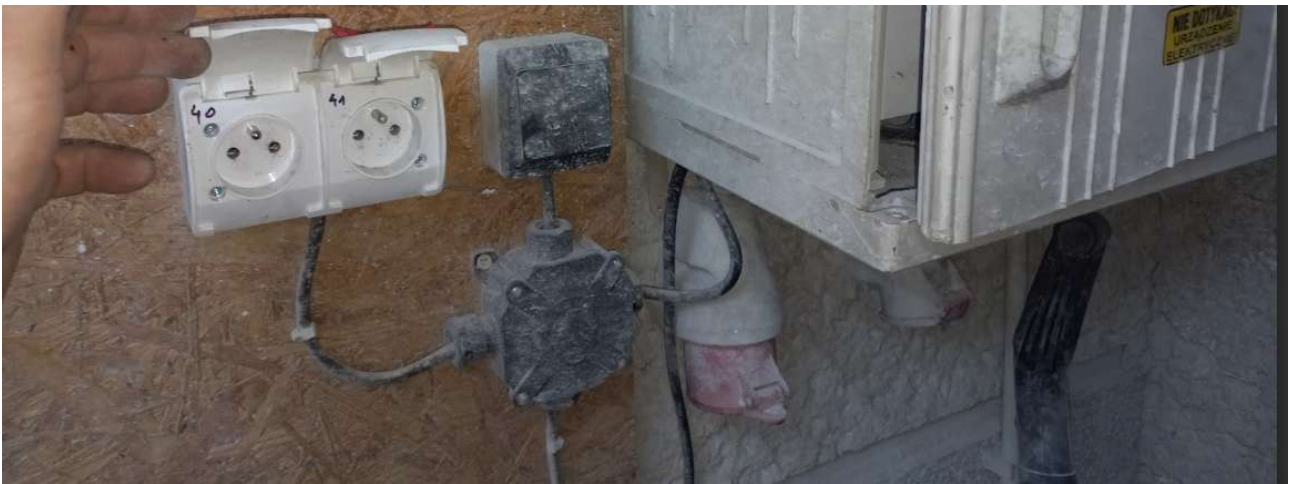
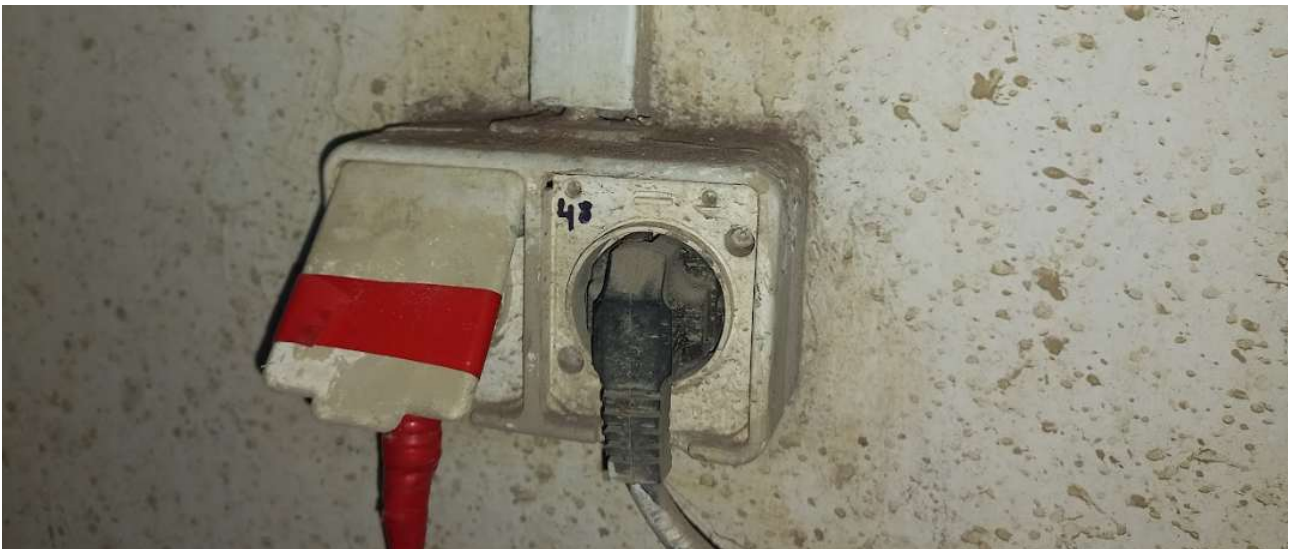
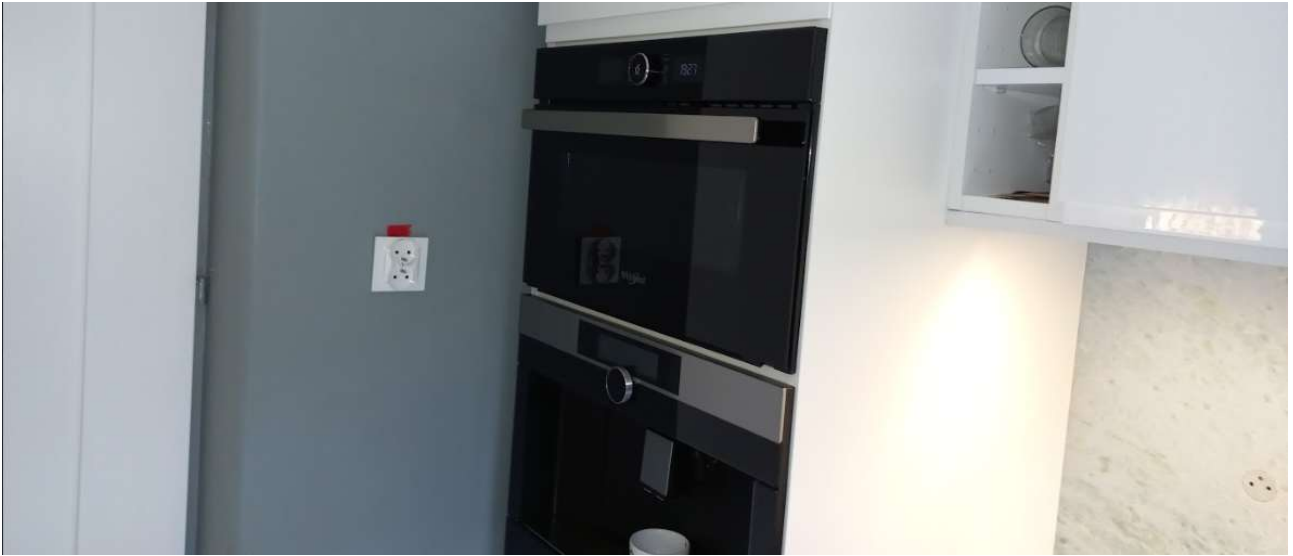
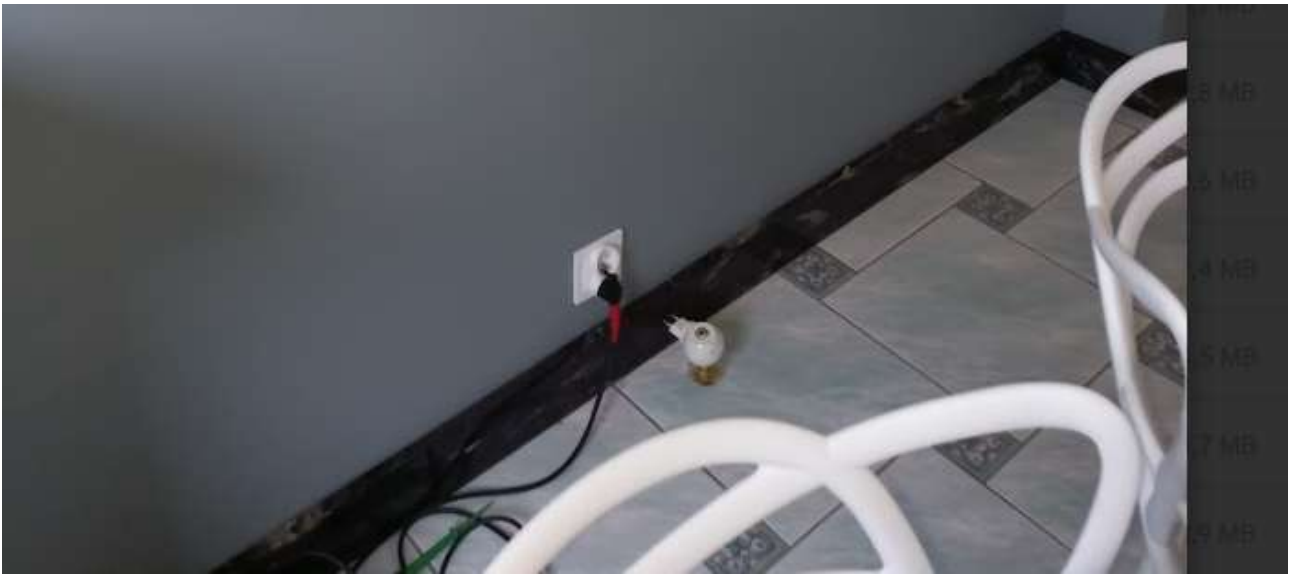
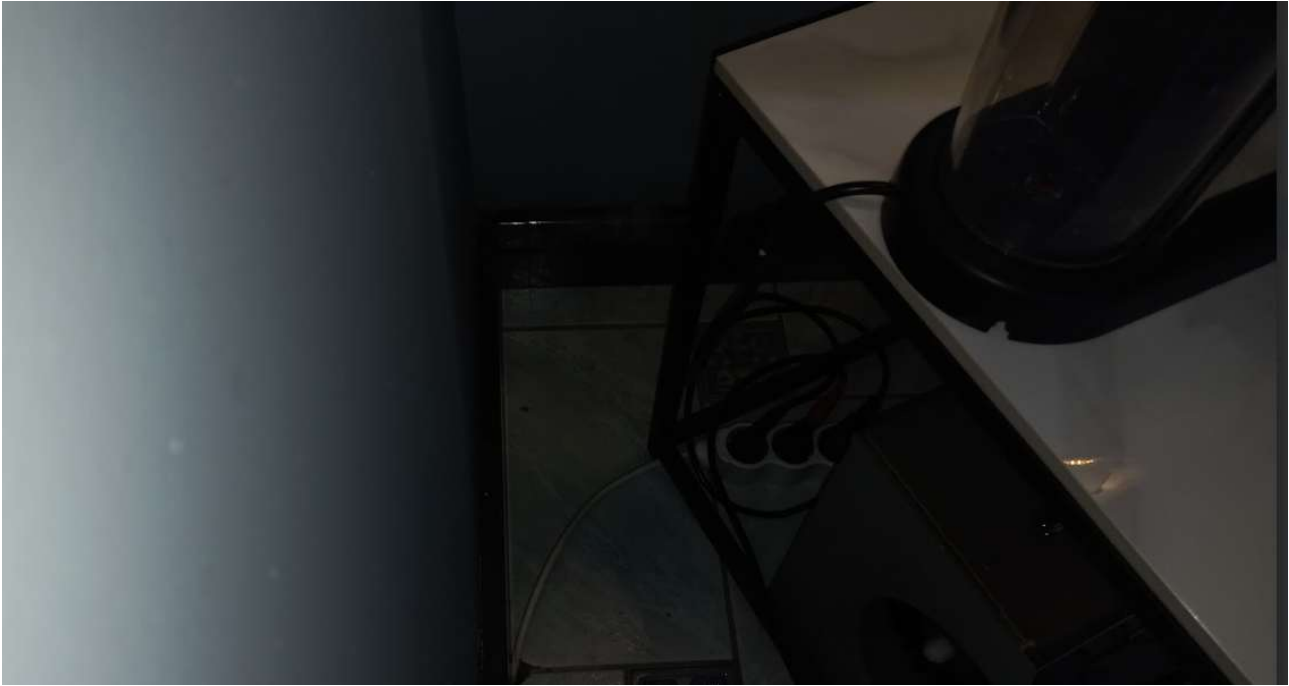
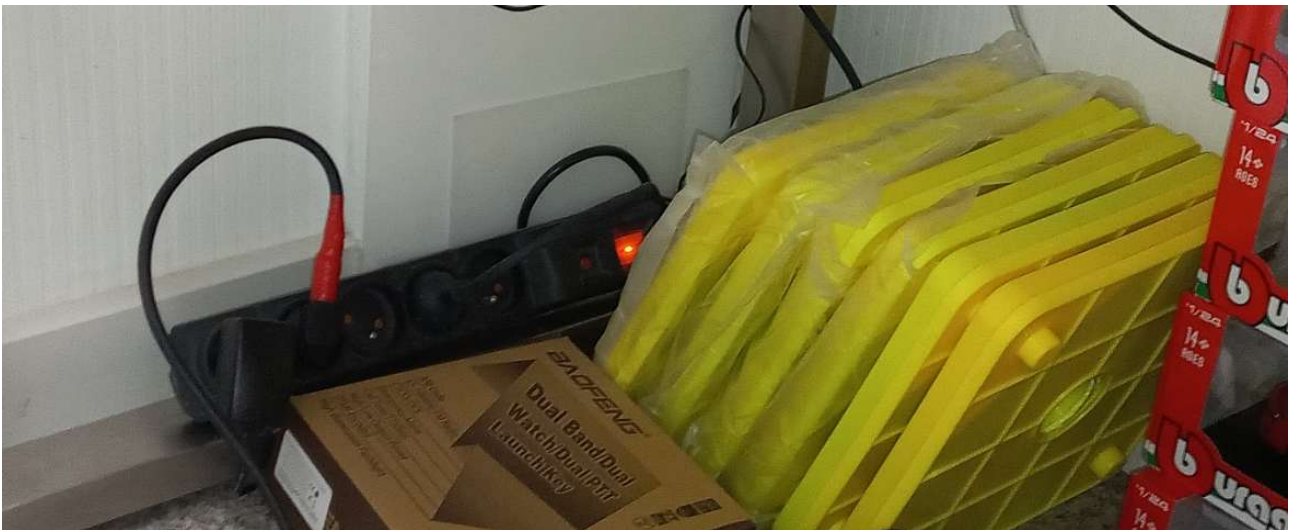
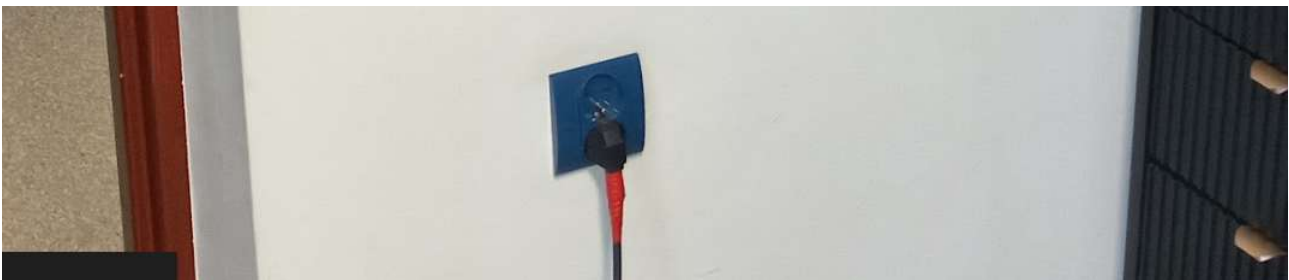
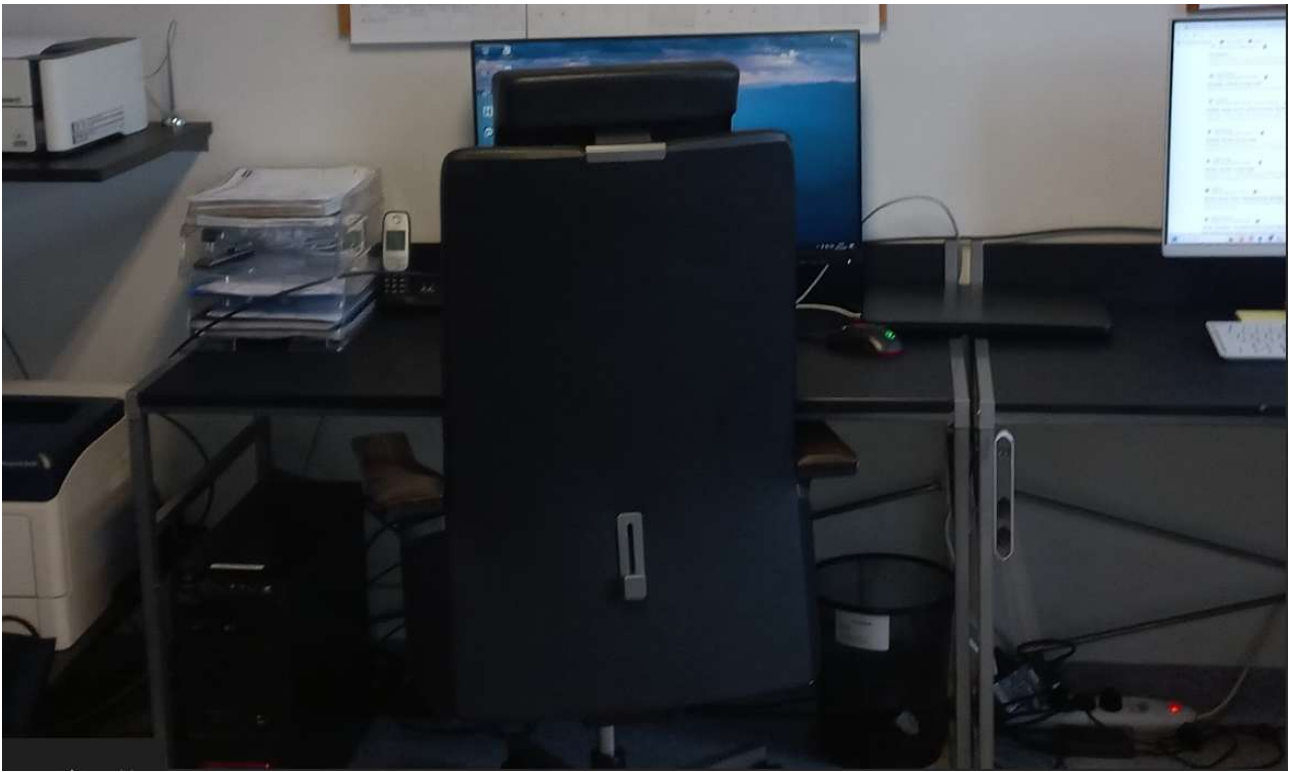
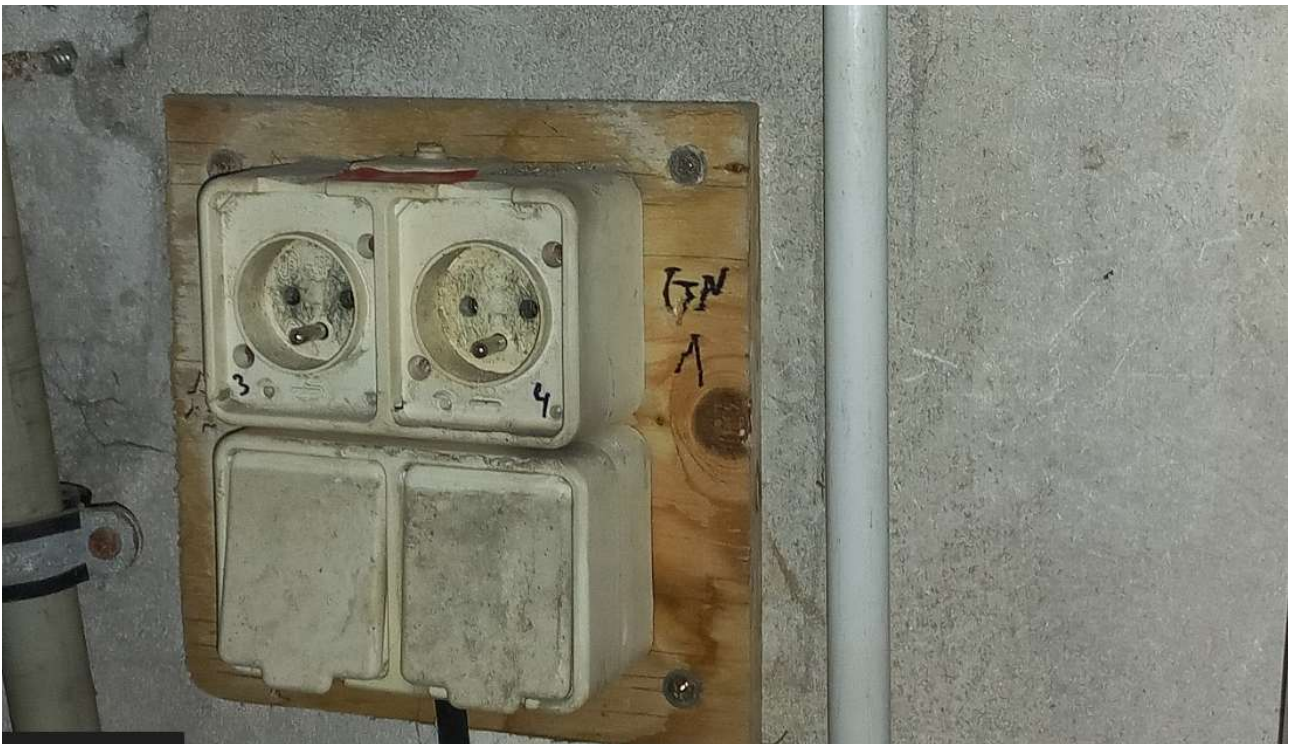
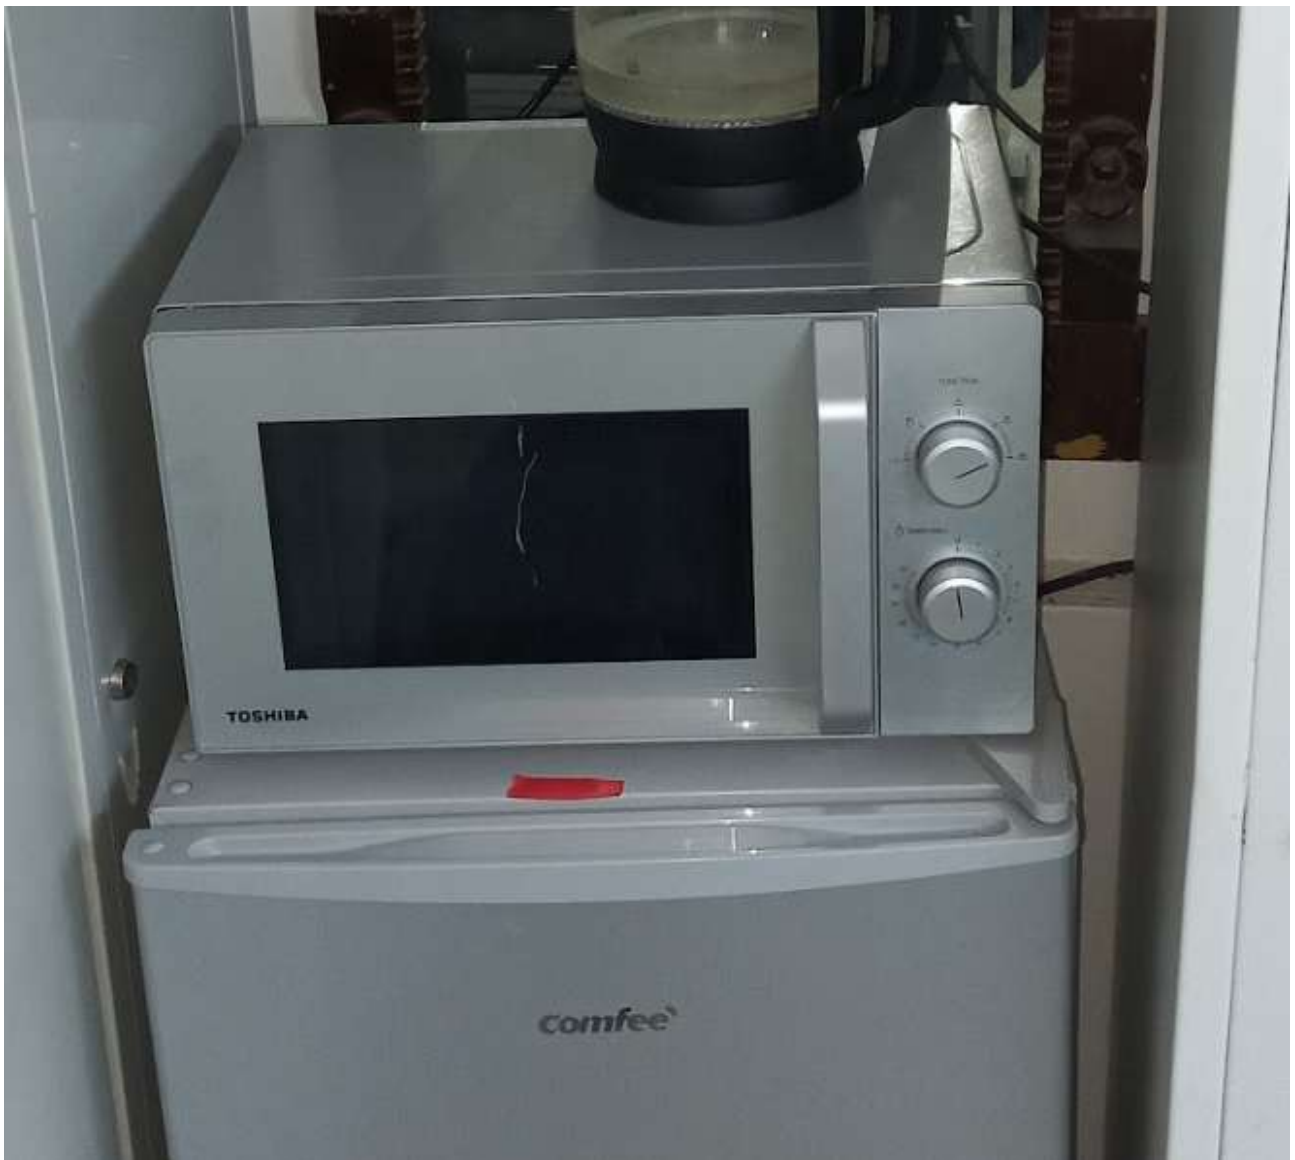
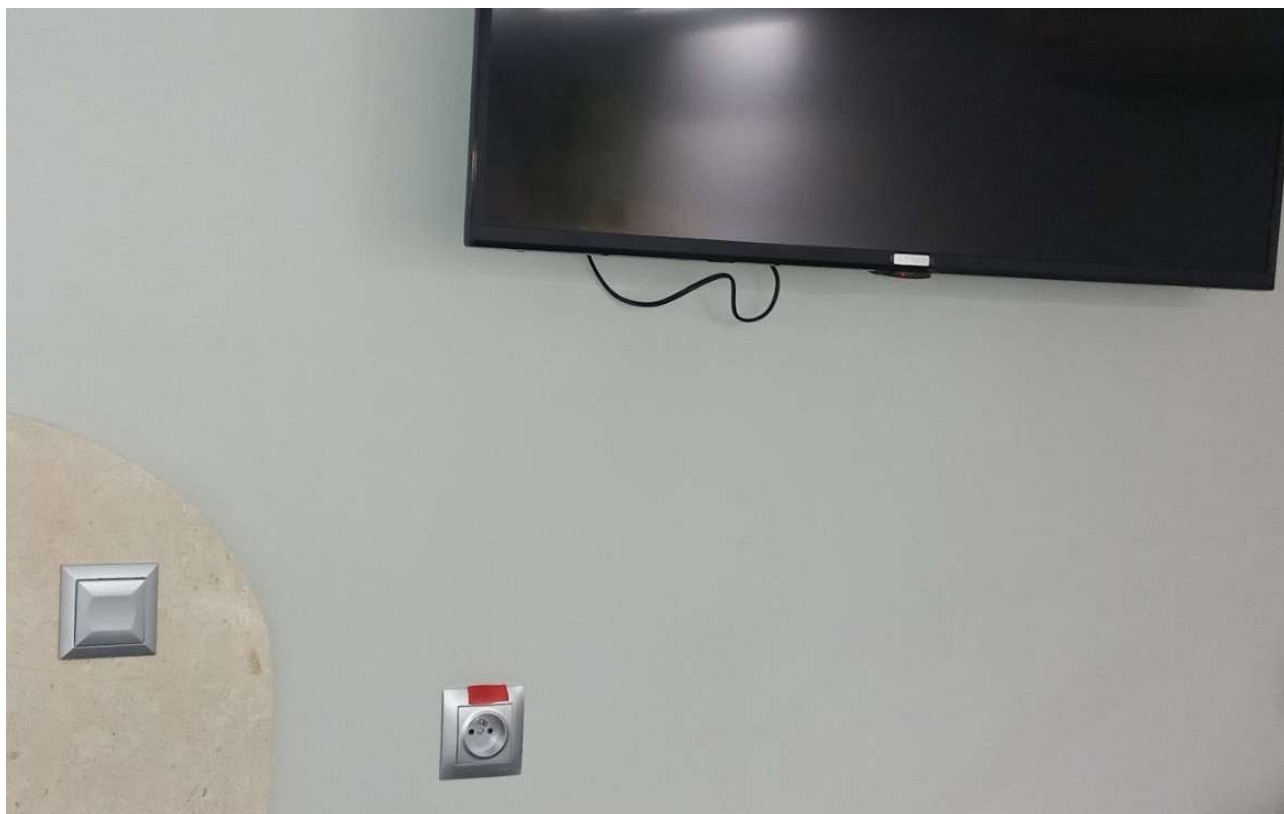
- Brak ochrony PE w wybranych gniazdach wtyczkowych.

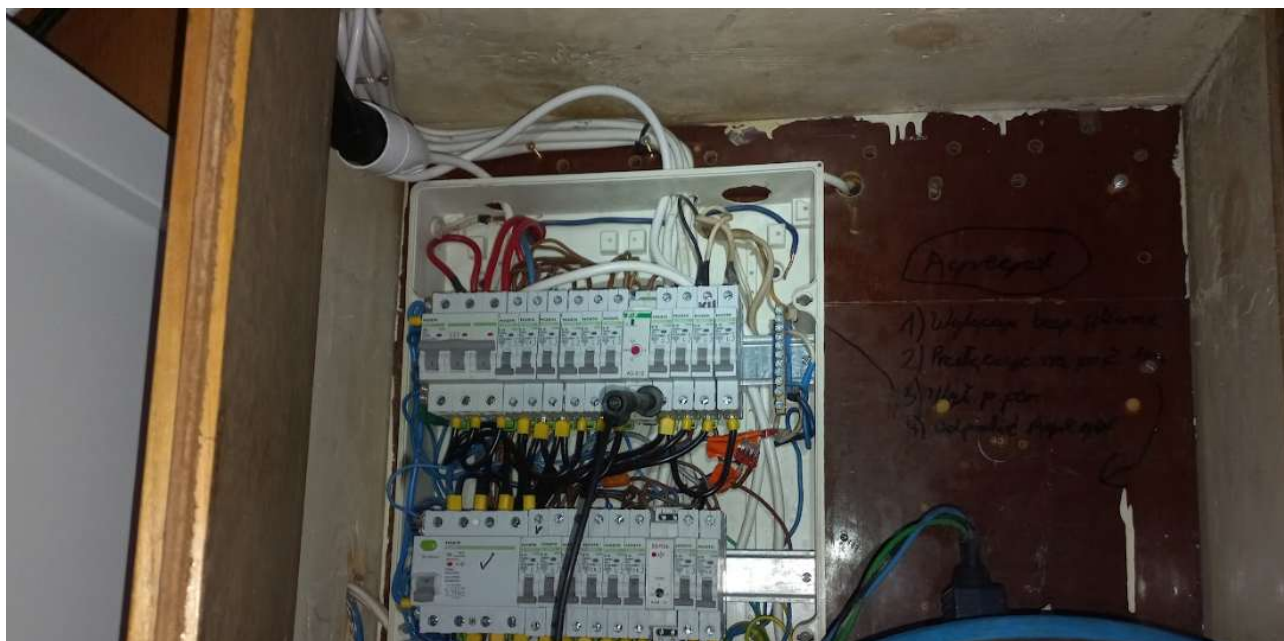
- Brak wyłączników różnicowoprądowych (RCD) w obwodach zabezpieczonych przez 5 wyłączników nadprądowych.

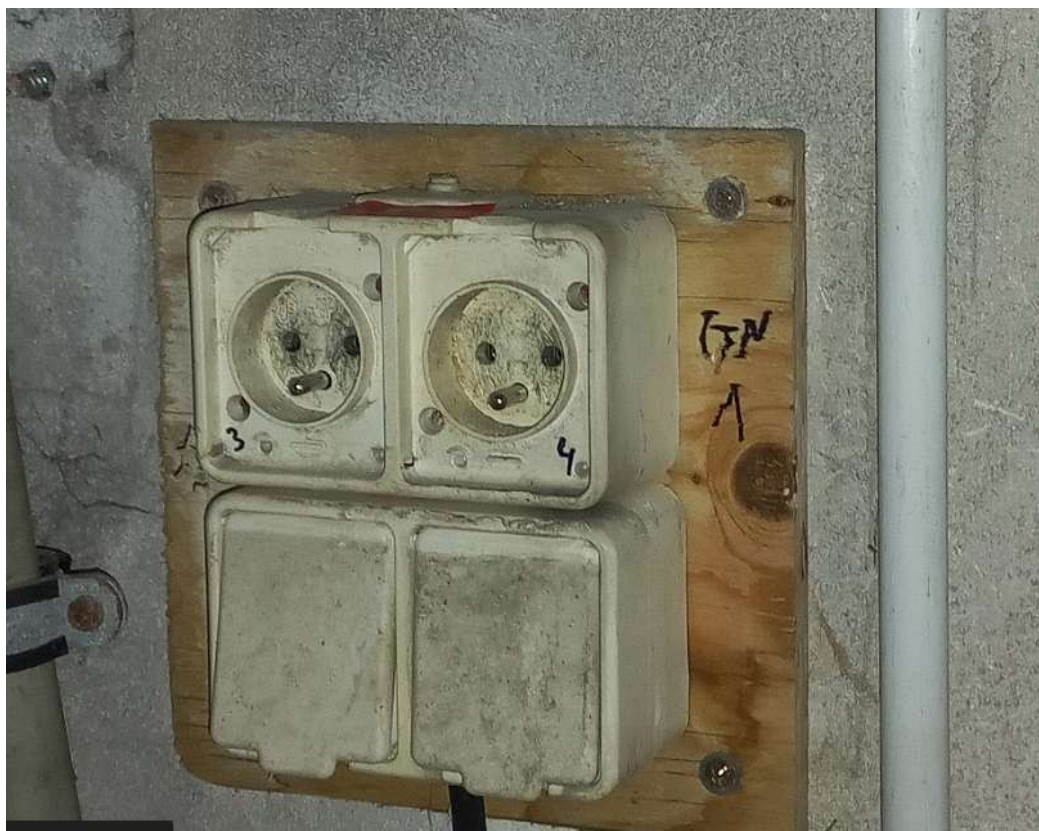
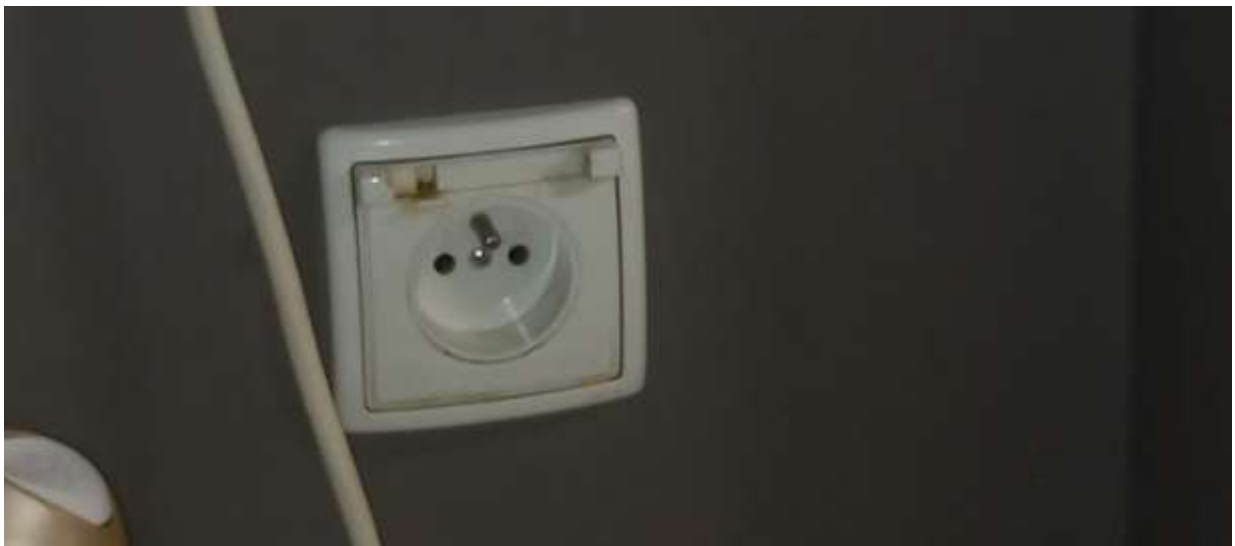
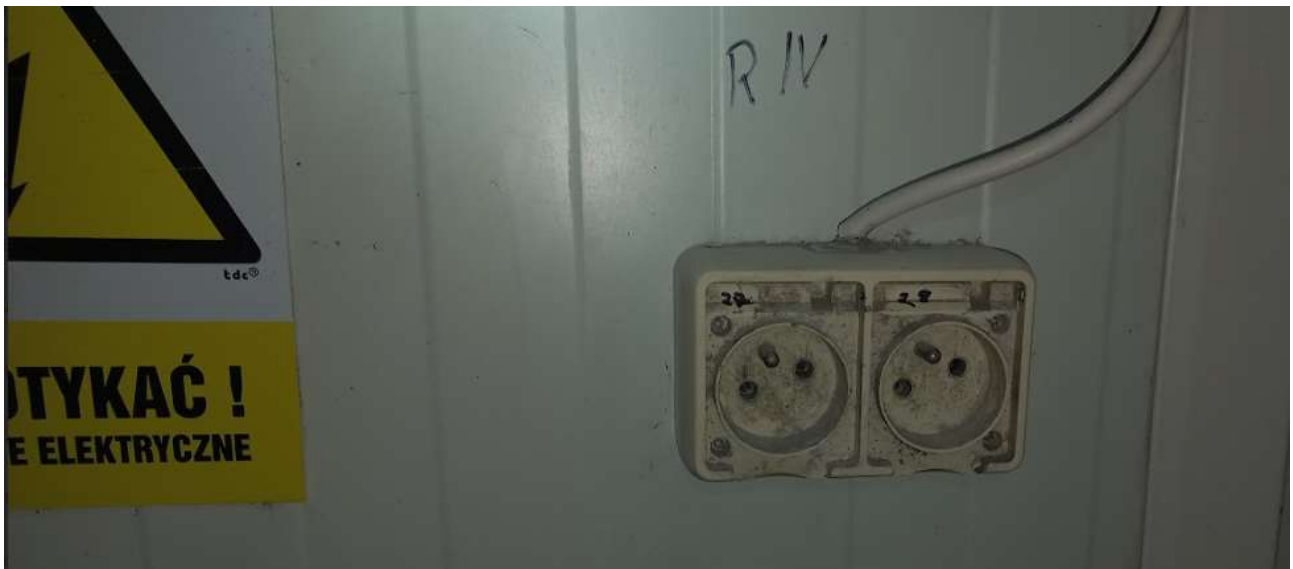
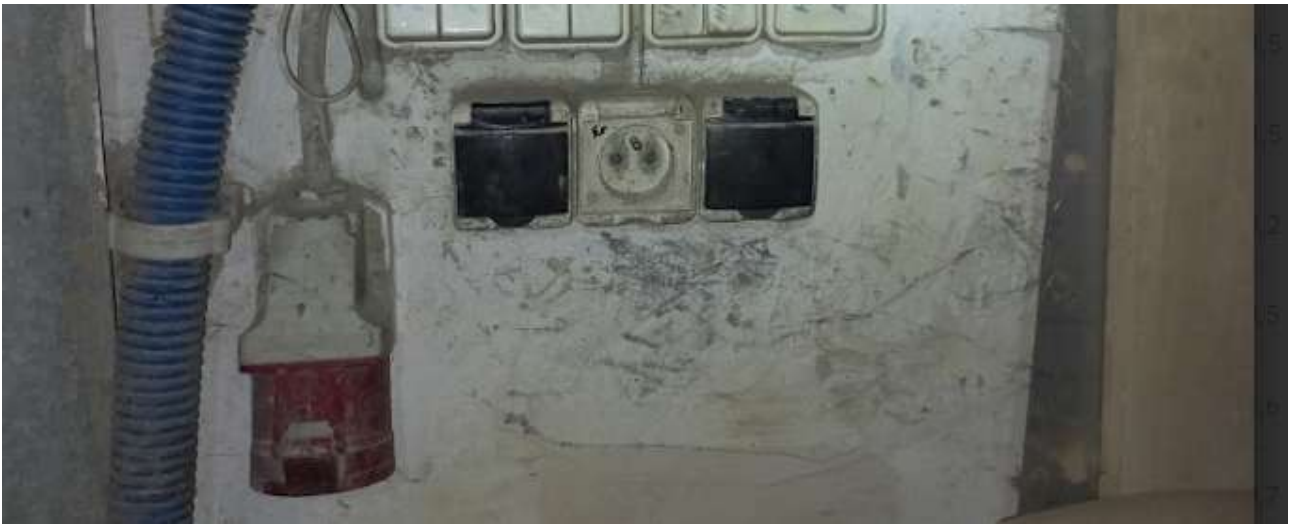
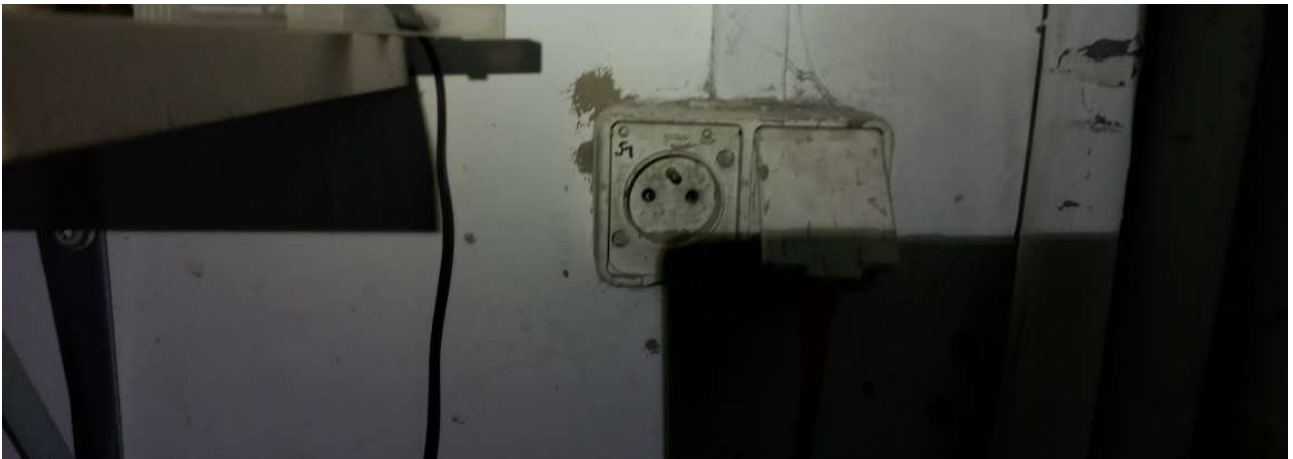
Stwierdzono braki w wyposażeniu niektórych gniazd wtyczkowych (brak kłapek ochronnych) w środowisku zapylonym.

- Brak kłapek ochronnych w gniazdach wtyczkowych w środowisku zapylonym.

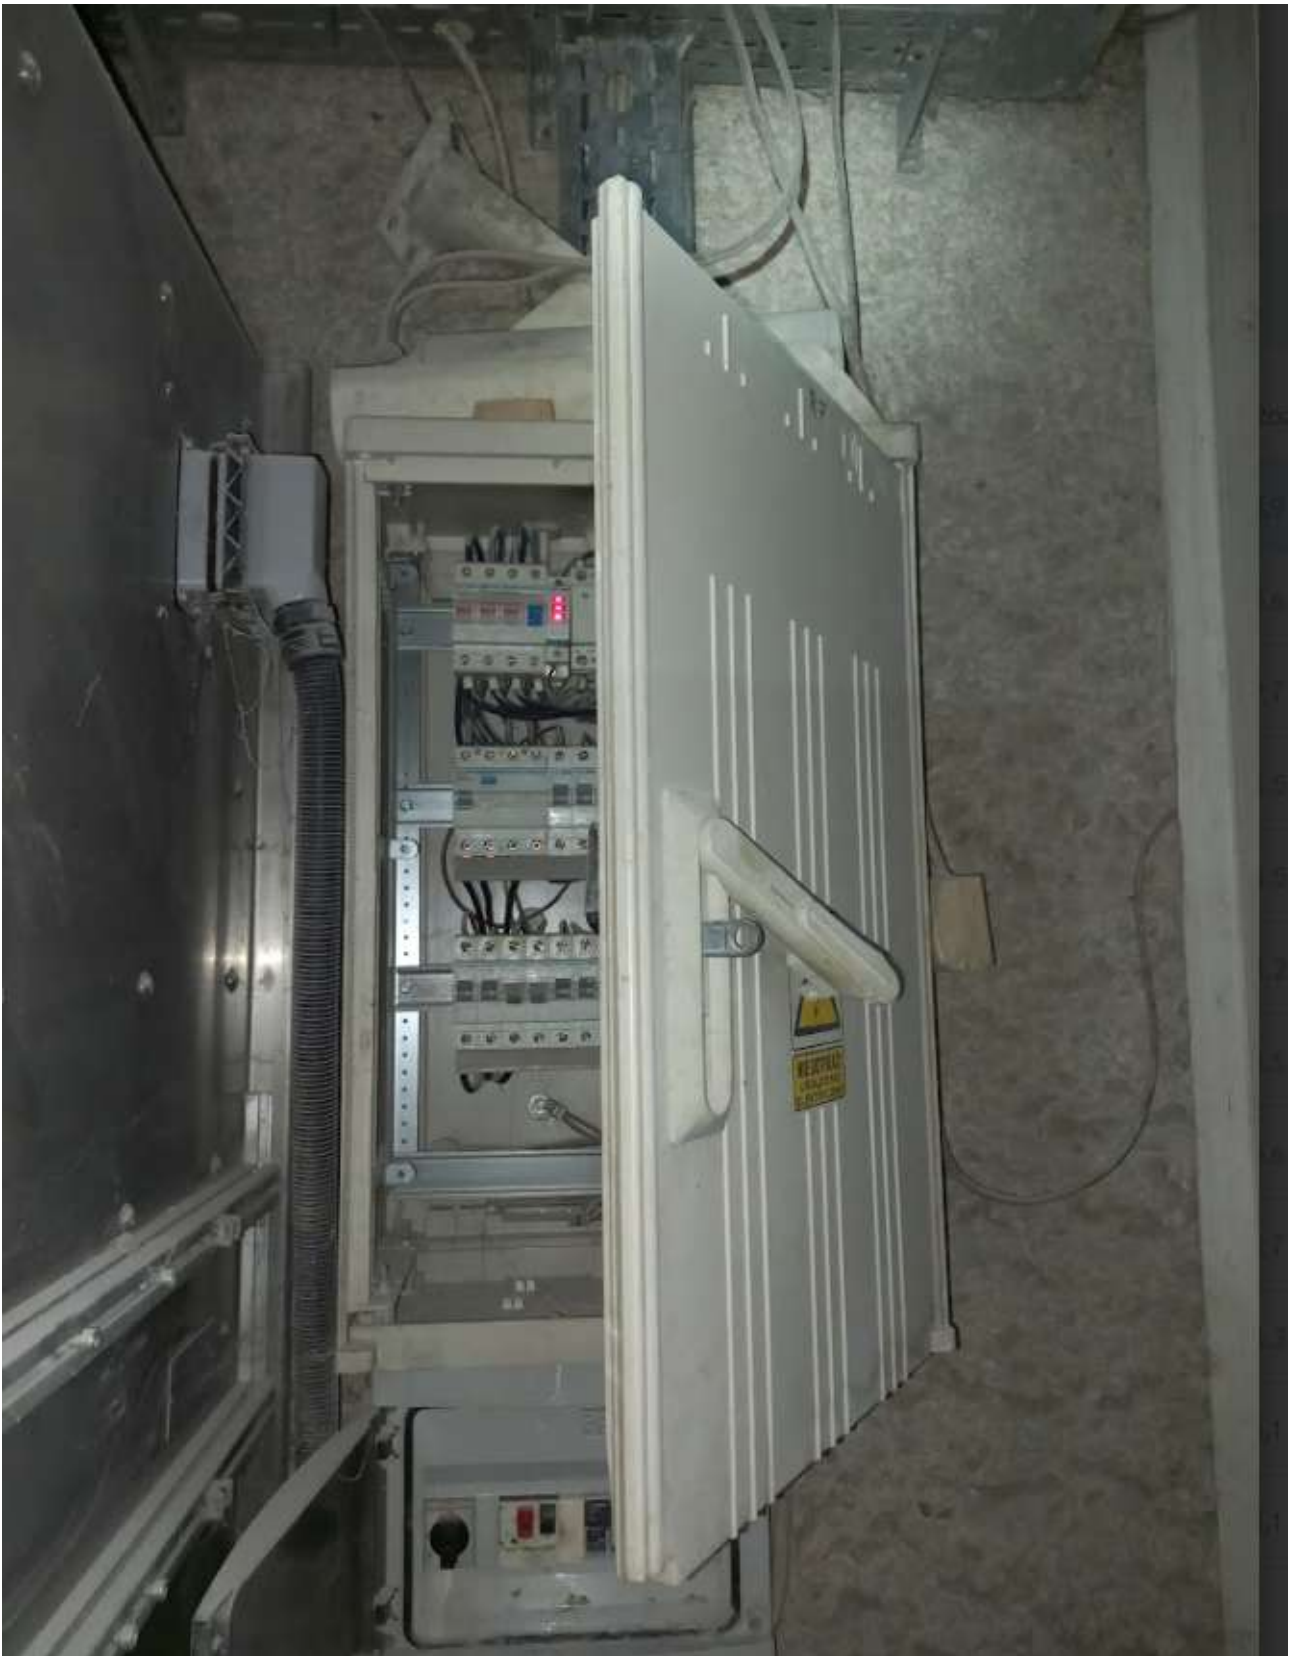
Rozdzielnia R7

W części obwodów zabezpieczonych wyłącznikami różnicowoprądowymi (RCD) stwierdzono obniżone wartości rezystancji izolacji, poniżej wartości wymaganych.

- Zaniżona rezystancja izolacji na obwodzie RCD dla:

RCD nr 2

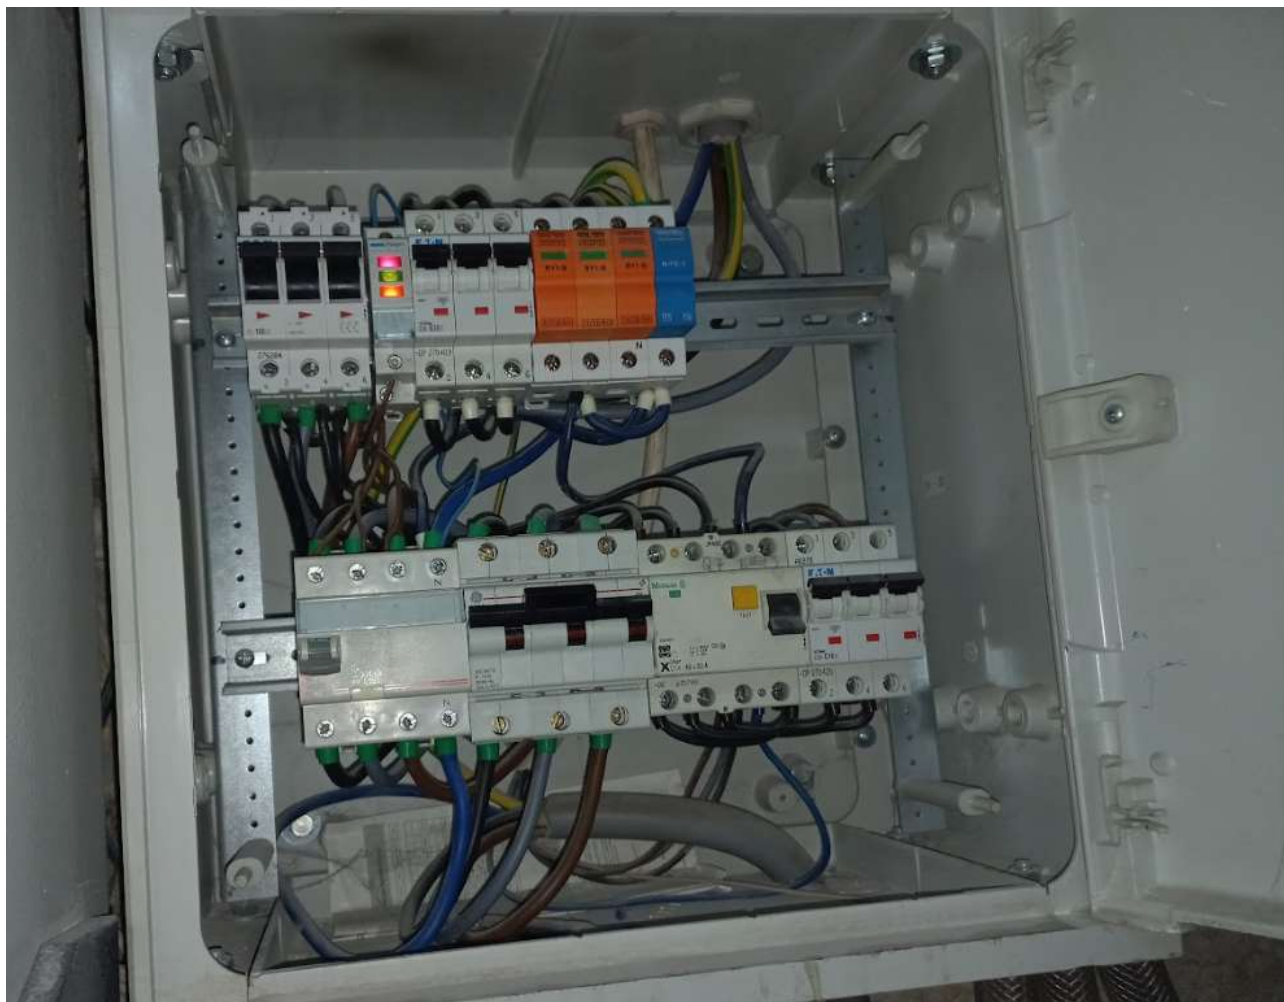
Rozdzielnica R2

Obwód RCD 1
