# ANÁLISE PRELIMINAR DE RISCOS (APR) EM AMBIENTE ADMINISTRATIVO

Identificação de riscos e proposição de medidas preventivas em ambiente de escritório.

Maio/2026

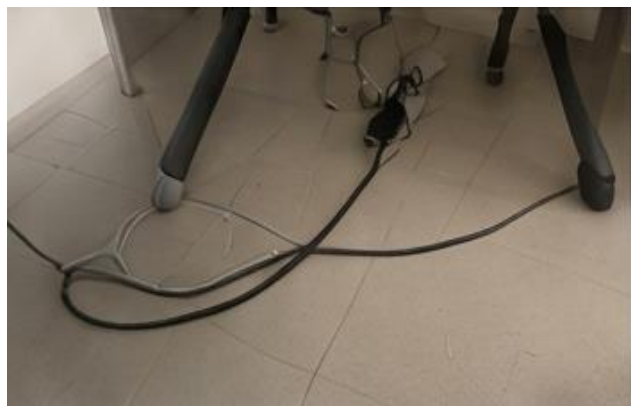
#### SITUAÇÃO 1 – FIOS EXPOSTOS NO PISO

**Local:** Corredor de circulação.

**Risco identificado:** Tropeço e queda.

**Possíveis consequências:** Contusões, entorses e fraturas.

**Norma relacionada:** NR-17.

**Medida corretiva:** Instalação de canaletas para organização dos cabos.

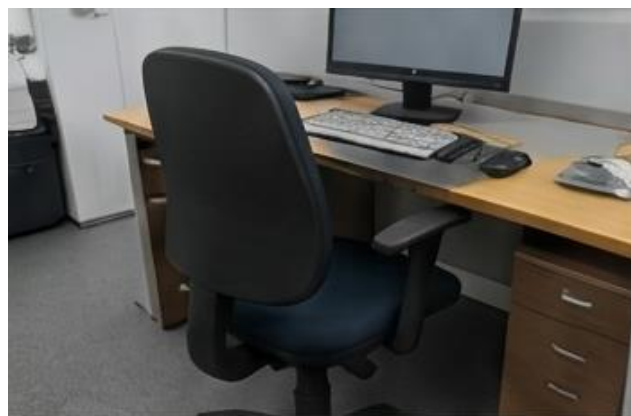
#### SITUAÇÃO 2 – CADEIRA SEM REGULAGEM ADEQUADA

**Local:** Área administrativa.

**Risco identificado:** Problemas ergonômicos.

**Possíveis consequências:** Dores lombares, lesões por esforço repetitivo (LER/DORT).

**Norma relacionada:** NR-17.

**Medida corretiva:** Adequação do mobiliário e orientação postural.

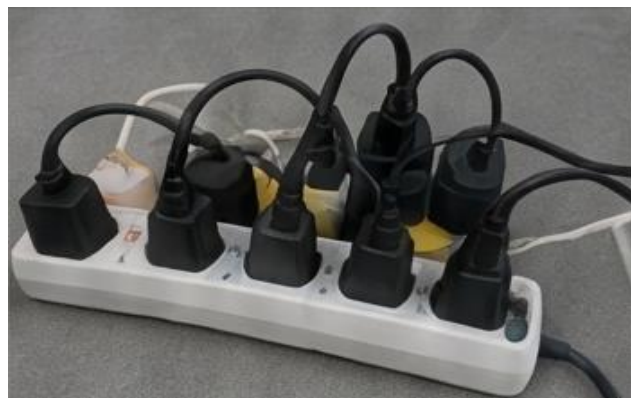
#### SITUAÇÃO 3 – EXTENSÃO SOBRECARREGADA

**Local:** Área administrativa.

**Risco identificado:** Curto-circuito e incêndio.

**Possíveis consequências:** Queimaduras, incêndio, danos materiais.

**Norma relacionada:** NR-10.

**Medida corretiva:** Utilizar régua de tomadas e adequadas à carga elétrica dos equipamentos.

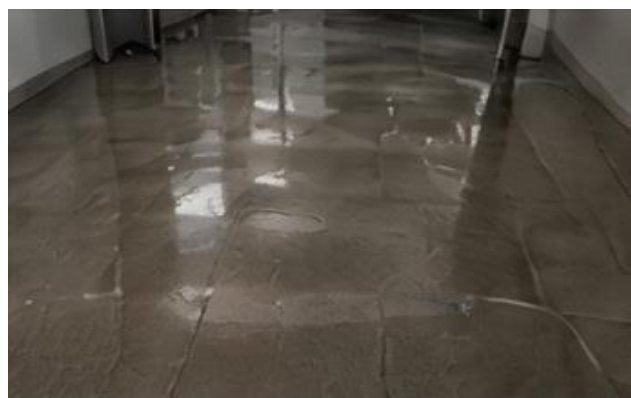
#### SITUAÇÃO 4 – PISO MOLHADO SEM SINALIZAÇÃO

**Local:** Copa.

**Risco identificado:** Escorregamento.

**Possíveis consequências:** Quedas e traumatismo.

**Norma relacionada:** NR-26.

**Medida corretiva:** Utilização de placa de advertência e sinalização.

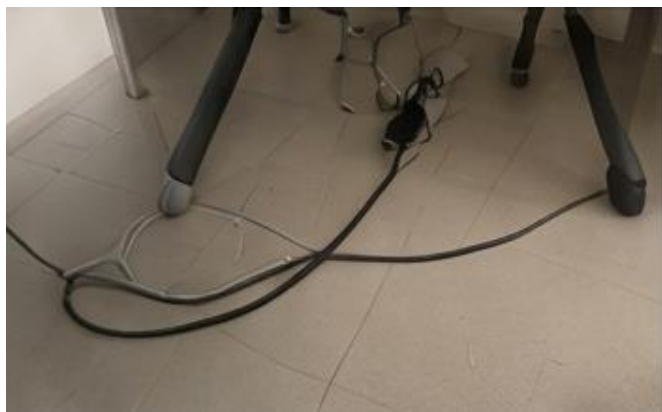
1. Fios expostos no corredor

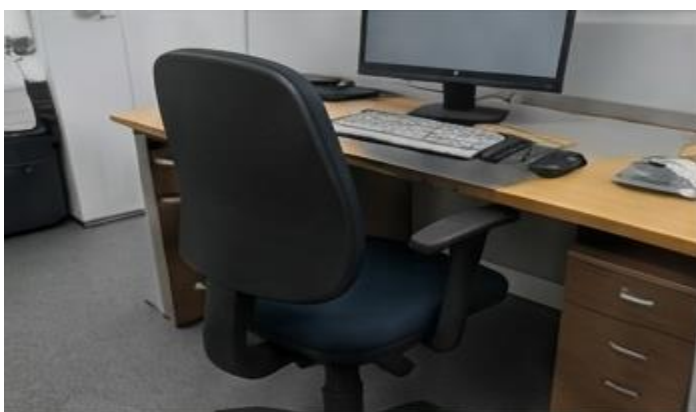
2. Cadeira sem regulagem adequada

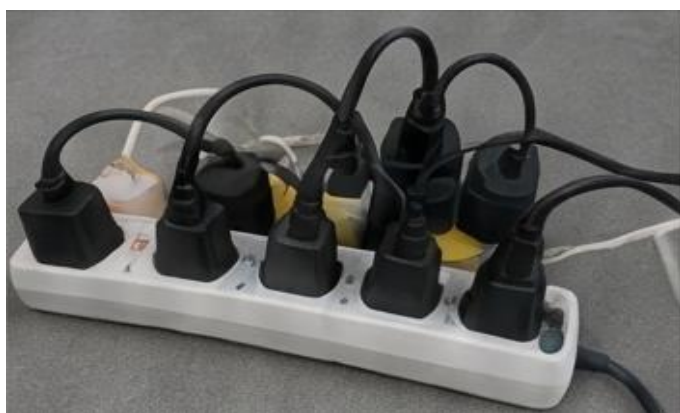
3. Extensão Sobrecarregada

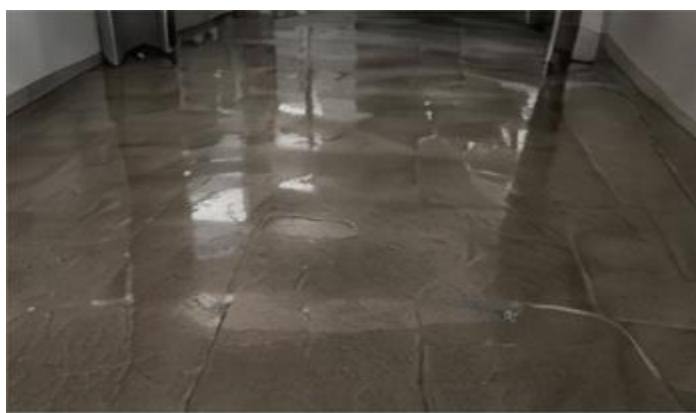
4. Piso Molhado sem sinalização
