# ANÁLISE PRELIMINAR DE RISCOS (APR) EM AMBIENTE ADMINISTRATIVO

Identificação de riscos e proposição de medidas preventivas em ambiente de escritório.

Maio/2026

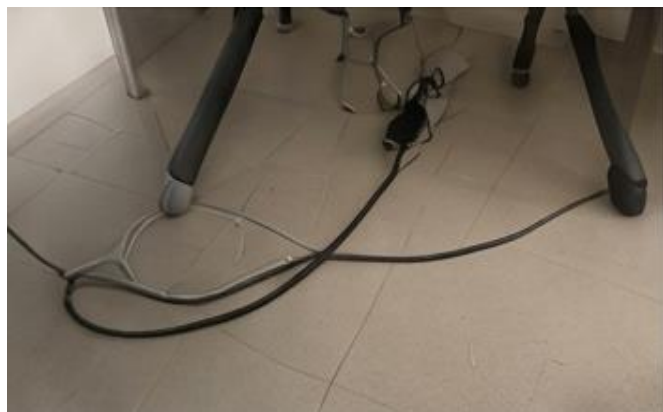
1. Fios expostos no corredor

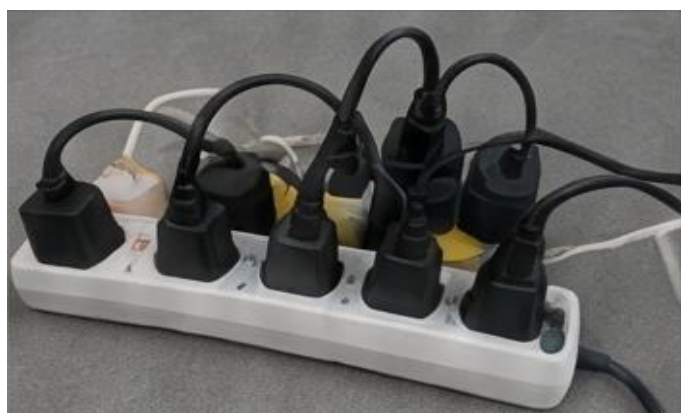
3. Extensão Sobrecarregada
