1. Identification du puits	
Nom du puits	SQX #09
Numéro du puitis	FZ005
MRC	Rimouski-Neigette
Municipalité	La Trinité-des-Monts

DIRECTION DU BUREAU DES HYDROCARBURES

Photos de l'inspection

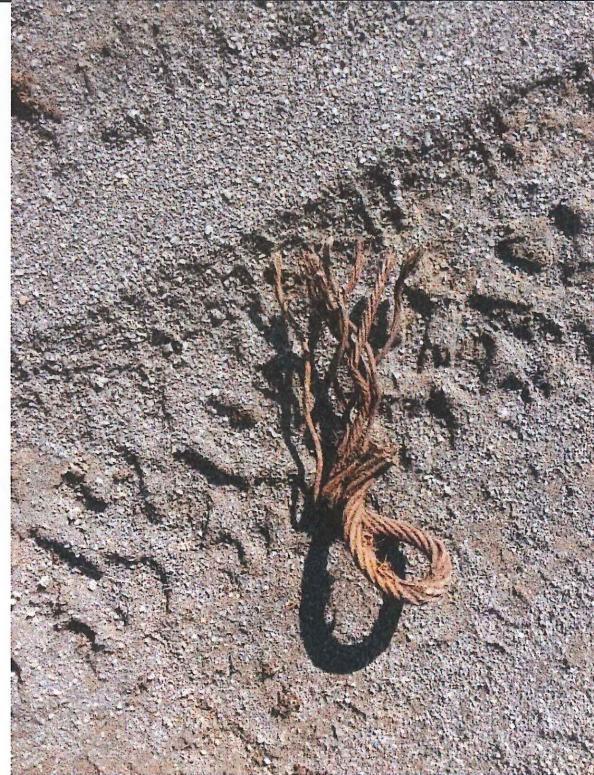
Photo 3

Type	Mode de récupération suggéré
Autres	Récupération non requise
Commentaires	
Quelques câbles d'acier sont trouvés en pourtour du site.

Morceau de cable utilisé lors du forage.
