DIRECTION DU BUREAU DES HYDROCARBURES

Nom du puits	Imperial Shallow Test Hole N-2
Numéro du puits	AZ50
MRC	Bécancour
Municipalité	Sainte-Cécile-de-Lévrard

RAPPORT D'INSPECTION DE PUITS INACTIF

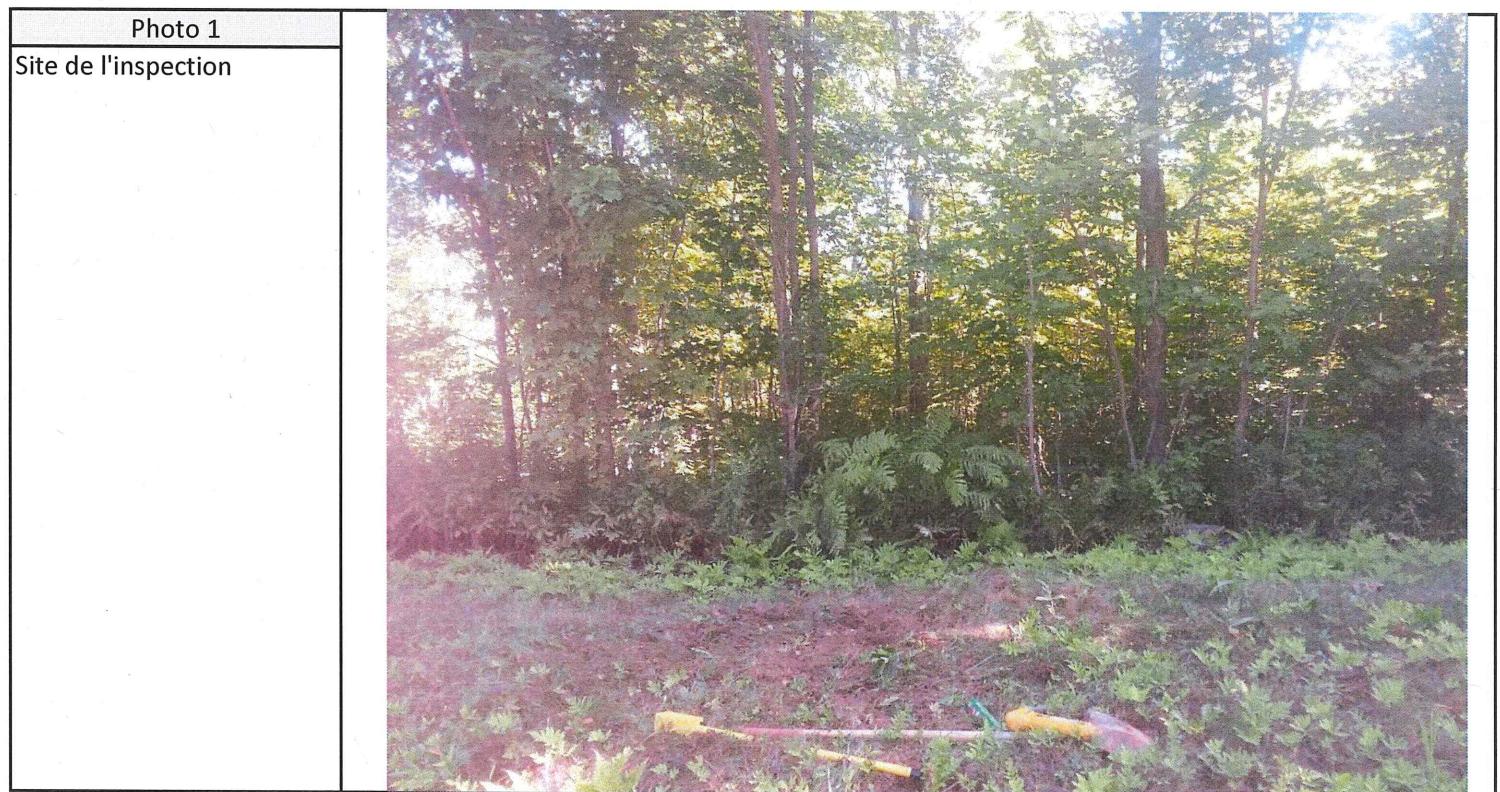
Photos de l'inspection

Sources	Latitude	Longitude	Recherche	Commentaires
GDH	46,4305833	-72,1606667	Oui	
SIGPEG	46,4306016	-72,1616708	Oui	
Imagerie	46,4296742	-72,1604547	Oui	Présence de tuyaux métalliques dans le gros bloc de béton mais ne correspond pas à des tubages, est relié à l'aménagement du ponceau. Pas d'autre signal magnétique obtenu.
