DIRECTION DU BUREAU DES HYDROCARBURES

Nom du puits	Corridor, Rivière à la Truite No 1
Numéro du puits	C120
MRC	La Matanie
Municipalité	Rivière-Bonjour

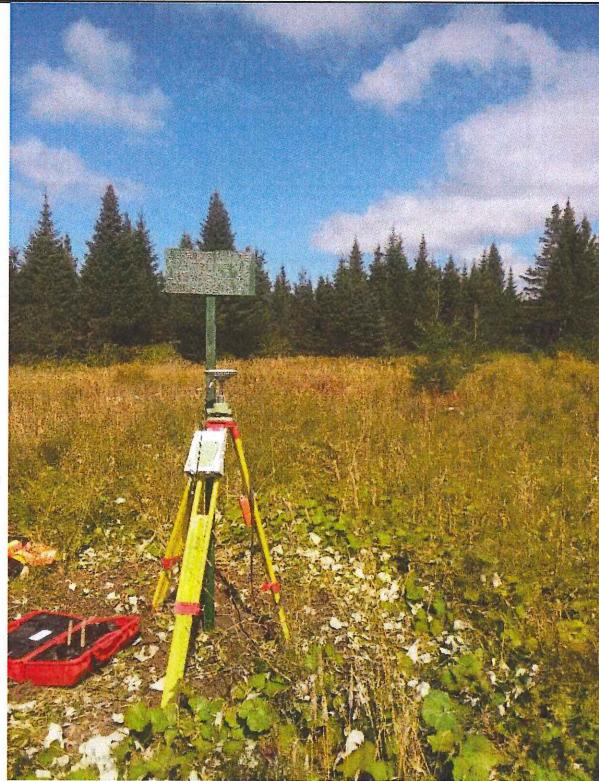
Photo 2

Élément à vérifier	Description	Commentaires
Tête de puits	Absente	
Évent de surface	Absent	
Profondeur des tubages (cm)	62	
Hauteur des tubages au dessus du sol (cm)		
Diamètre du tubage extérieur (cm)	20	
Présence d'une plaque soudée sur le tubage	Oui	
Présence de ciment obturant le tubage	Impossible à vérifier	
Test de l'eau savonneuse	Absence de bulles	
Panneau d'identification	Oui non-conforme	
Les coordonnées GPS de précision ont été prises	Oui

Affiche du puits
