DIRECTION DU BUREAU DES HYDROCARBURES

1. Identification du puits		
Nom du puits	Senneterre No 11, Saint-Sulpice	
Numéro du puits	B204	
MRC	L'Assomption	
Municipalité	Saint-Sulpice

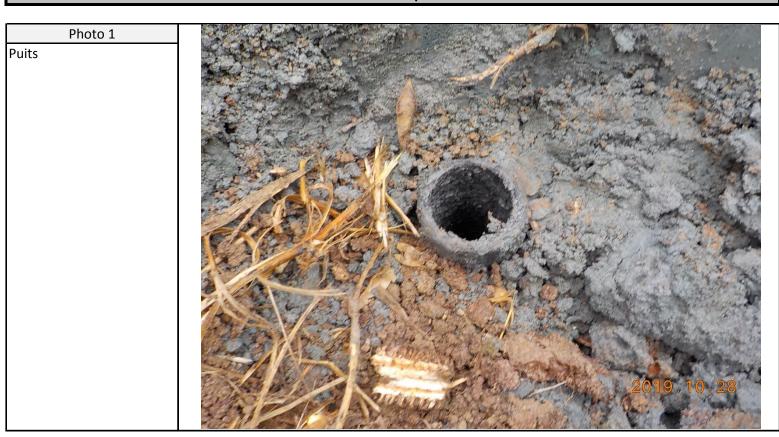
9. Localisation du puits					
Observation	Coordonnées GPS	Intensité du signal			
Tubage déterré	45,81925,-73,37935	Très fort			
Commentaires
